## **WW Eichenkamp**

### Untersuchung des Störfalls am 11.4.2013 aus technischer Sicht

H2U aqua.plan.ing-GmbH  
Siemesdyk 64  
47807 Krefeld  
Andreas Holy

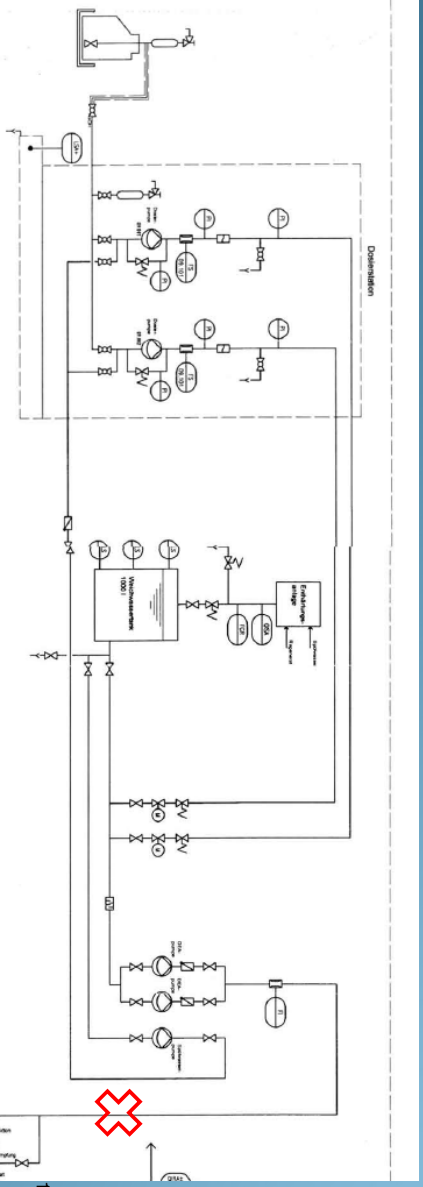
- Nacht zum 10.4.: Abschaltung Weichwasserpumpe über Motorschutzschalter, verursacht durch Verstopfung Dosierleitung / -lanze

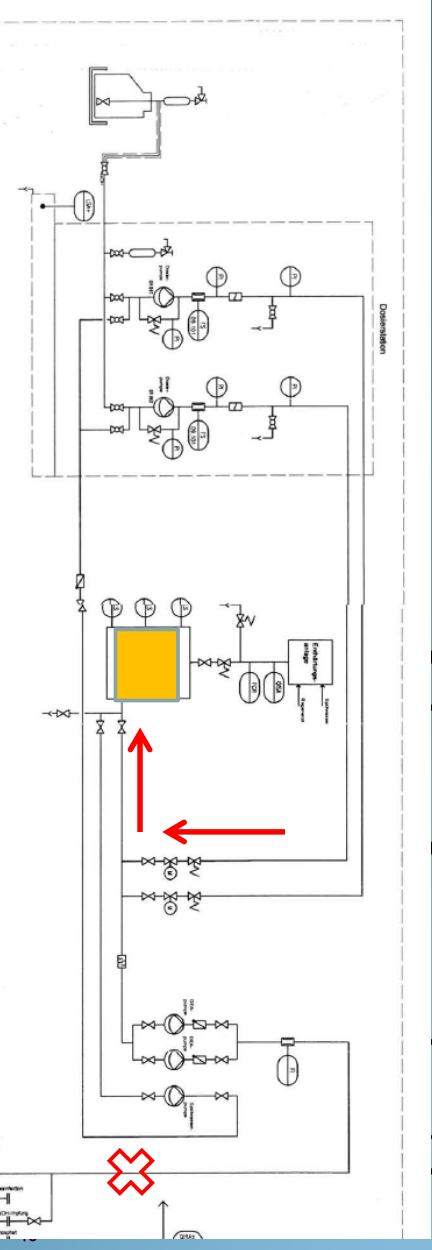
- Umschaltung auf Ersatzpumpe: wegen Verstopfung Dosierleitung / -lanze auch keine Förderung von Weichwasser
- Natronlauge-Dosierpumpe fördert trotzdem weiter (Simulation)
- Dabei würde Natronlauge rückwärts in Weichwasserbehälter gefördert: Auffüllen mit konzentrierter Natronlauge (Messung am 16.4.: pH 12,7)

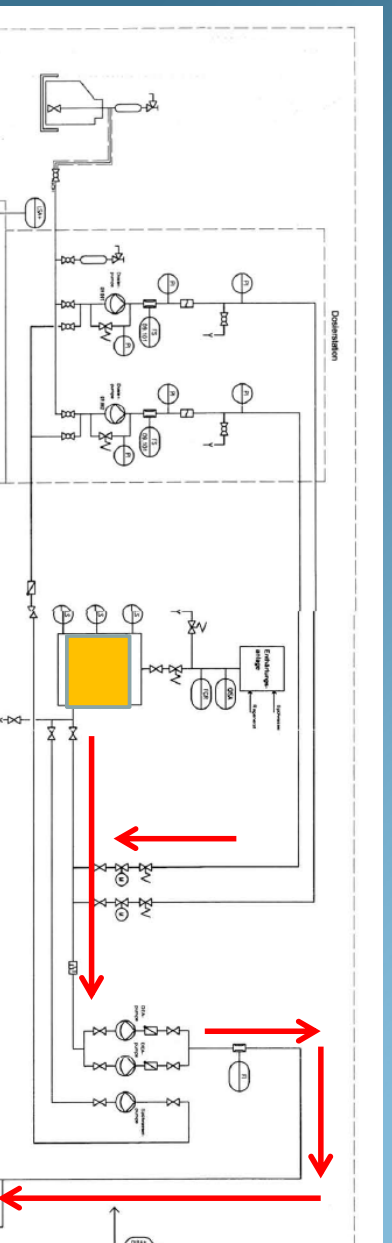
- Vermutlich wurde dann mit der Weichwasserpumpe der Inhalt des Weichwasserbehälters (inkl. der NaOH) mit 800 – 1500 l/h in den Trinkwasserstrom (400 m<sup>3</sup>/h) eingetragen

- Beginn der Kontaminierung des Trinkwassers ab etwa 14:10 Uhr

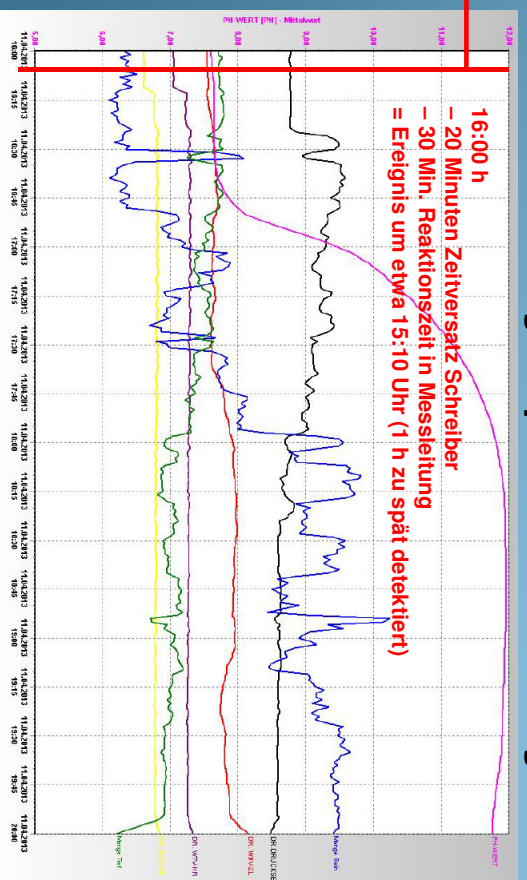
- Nicht schlüssig zu klären: Messung der pH-Wert-Entwicklung nur zeitverzögert:

- erst um 15:42 Uhr Meldung „Maximum pH“ in der internen Steuerung – Meldung 90 Minuten nach angenommen Beginn der Kontamination!

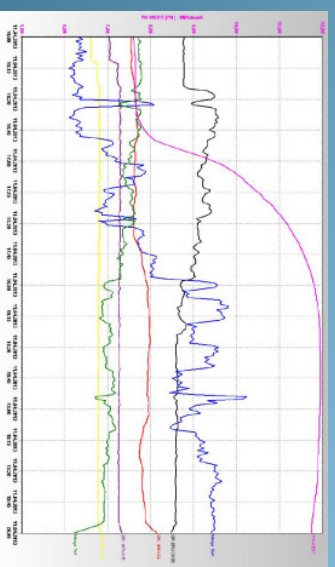
- gemessener pH-Wert bis zu pH 12
- aber: Messwasserentnahme aus Rohrscheitel, d.h., im Bereich der Rohrsohle auch höhere Konzentration möglich

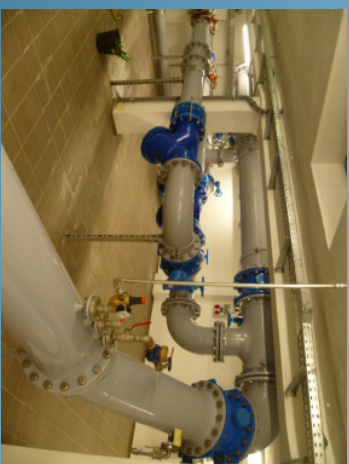
- Bei Störfall wurde in alle Zonen gefördert - Warum Beschwerden nur aus Rheinorten?
- Mögliche Erklärung:
  - spezifisch schwerere Natronlauge wurde in der hohen Menge nicht homogen eingemischt
  - Transport vorwiegend auf Rohrsohle
  - örtliche Rohrinstitution: Rohrleitung zu Rheinorten zweigt nach unten ab - daher deutlich mehr betroffen
- Zudem: höherer Wasserverbrauch in Rheinorten infolge Netzspülungen von 14:00 h bis 14:30 h
