Begutachtung Gebäudezustand  
Objekt: Friedhofskapelle Bornheim Widdig  
Name Eigentümer/ Verwaltung: SBB

| D. | Feststellungen | geschätzte<br>Sanierungskosten |

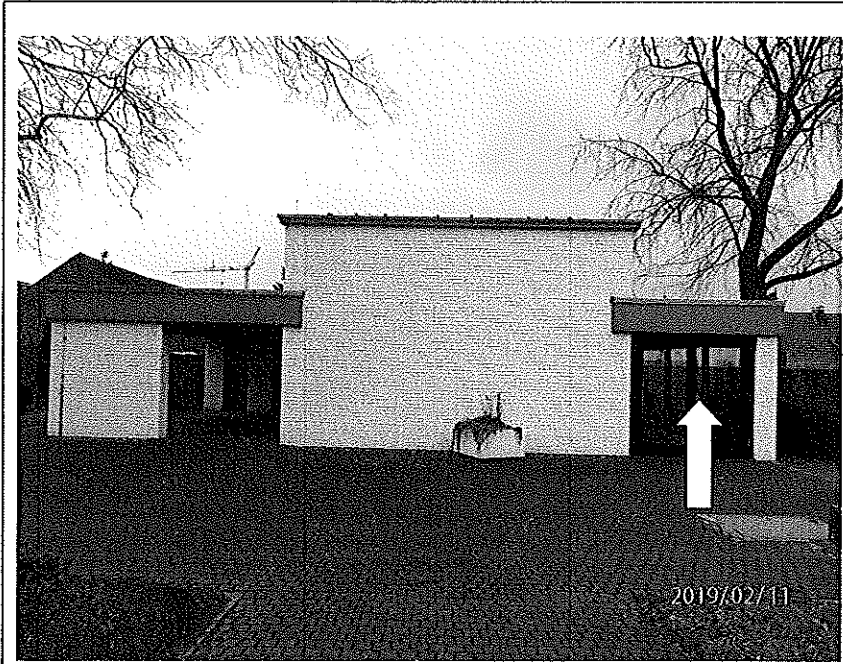
| D. | Feststellungen | geschätzte<br>Sanierungskosten |
|---|---|---|
| 1.01 | <p data-bbox="419 421 911 454">Doppeltür verzogen, schließt schlecht</p> <p data-bbox="419 1211 759 1245">Foto Nr. 1 Süd-Ostansicht</p> | 2.500,00 € |

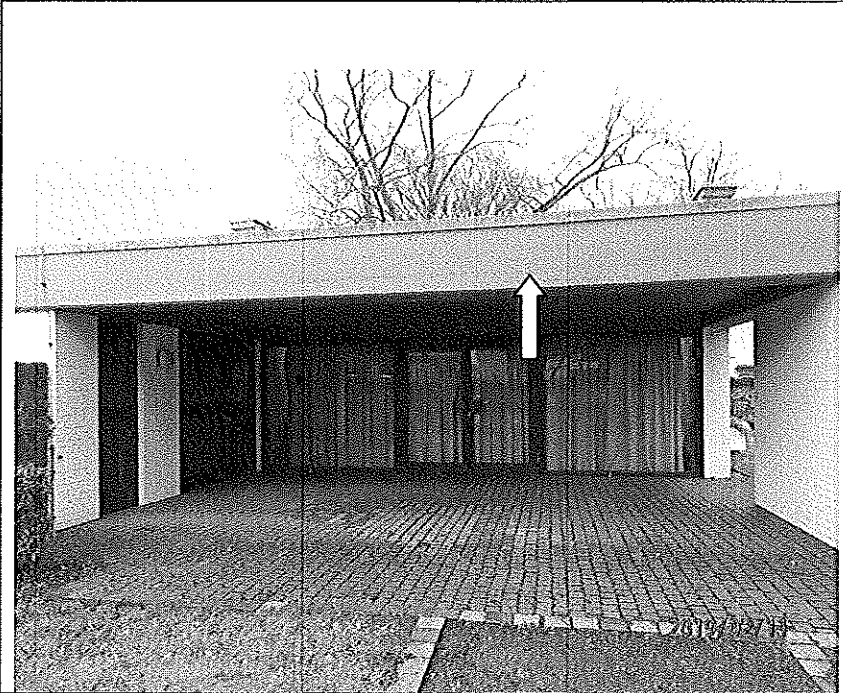
| D. | Feststellungen | geschätzte<br>Sanierungskosten |
|---|---|---|
| 1.02 | <p data-bbox="419 1279 850 1312">Kleine Betonabplatzung an Attika</p> <p data-bbox="419 2020 778 2054">Foto Nr. 2 Süd-Westansicht</p> | 100,00 € |

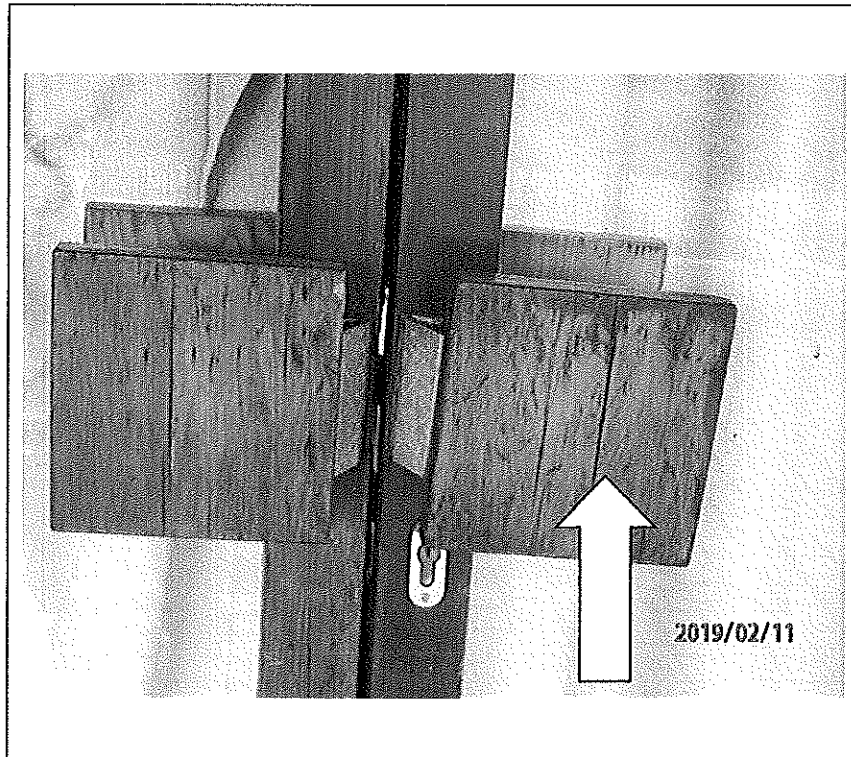
Foto Nr. 3 Süd-Westansicht

Türgriffe Eingangstür beschädigt

400,00 €

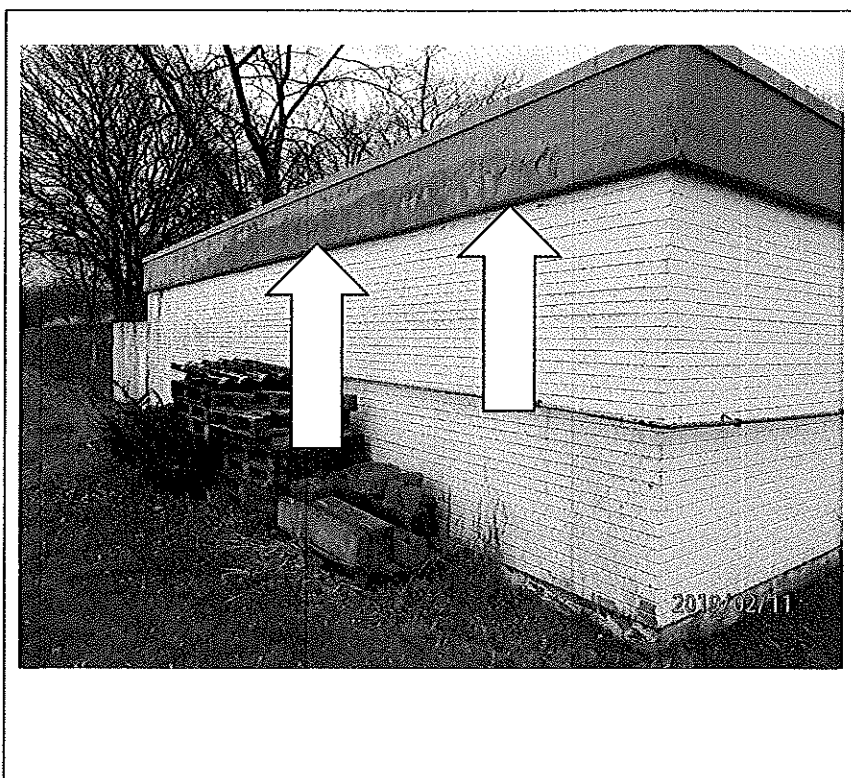
Foto Nr.4 Nord-Westansicht

Betonabplatzungen an der Attika

3000,00 €

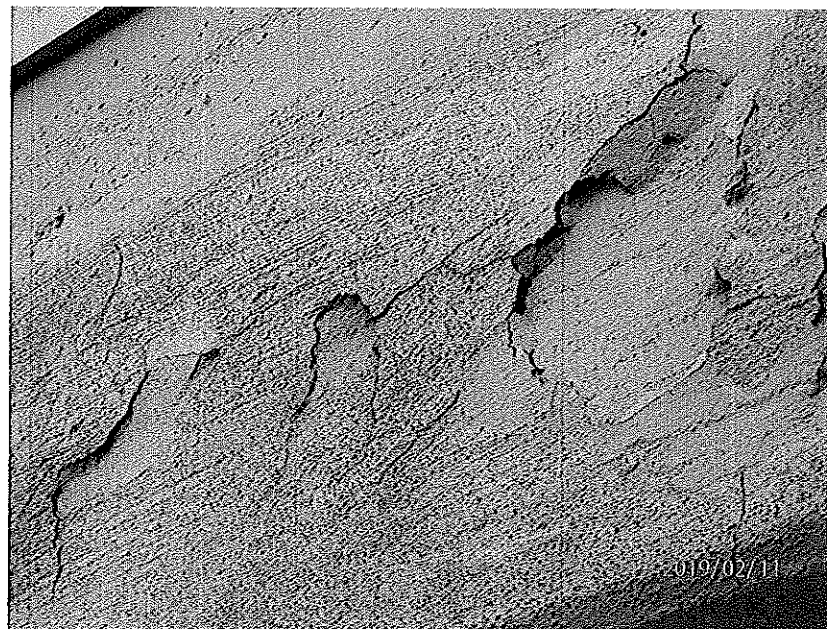
Foto Nr. 4.1 Nord-Westansicht

Farb- und Betonabplatzungen

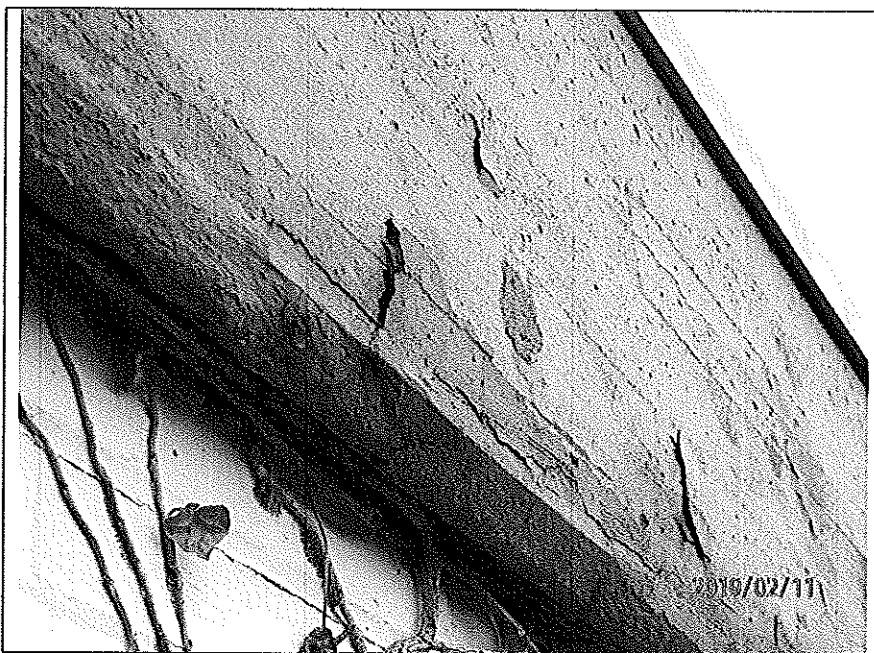
Foto Nr. 4.2 Nord-Westansicht

wie vor

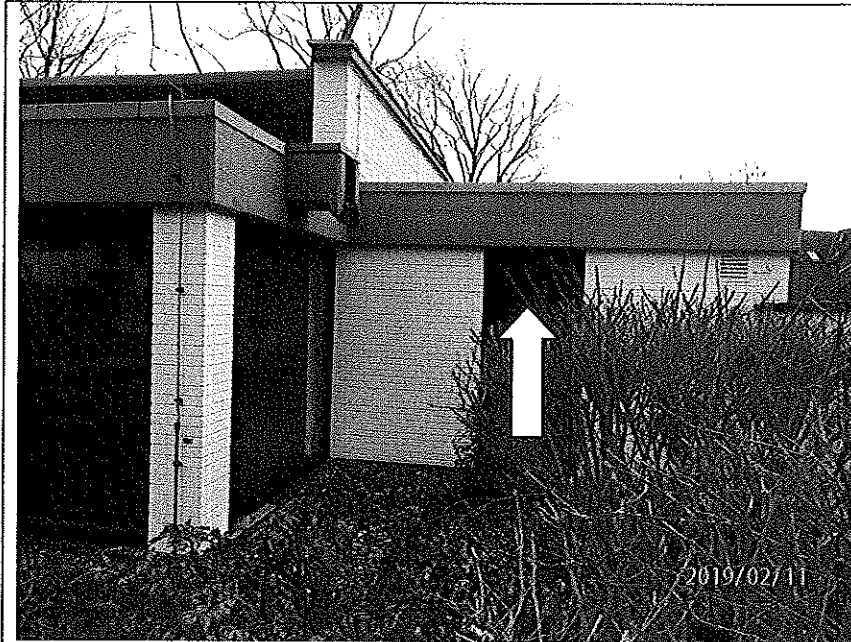
Foto Nr. 5 Nord-Ostansicht

Fenster schließt schlecht

2.000,00 €

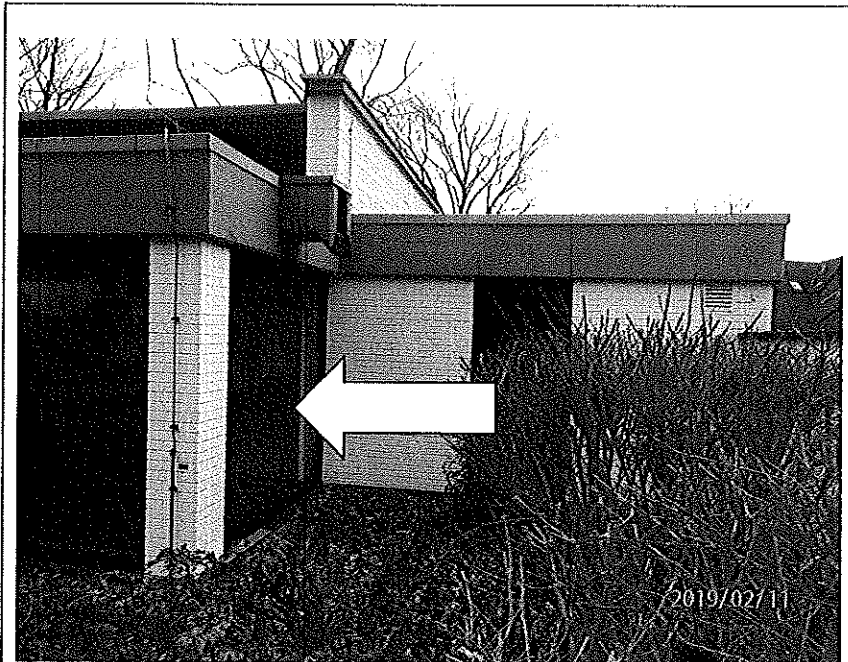
Foto Nr. 6 Nord-Westansicht

1.200,00 €

Fenster erneuern

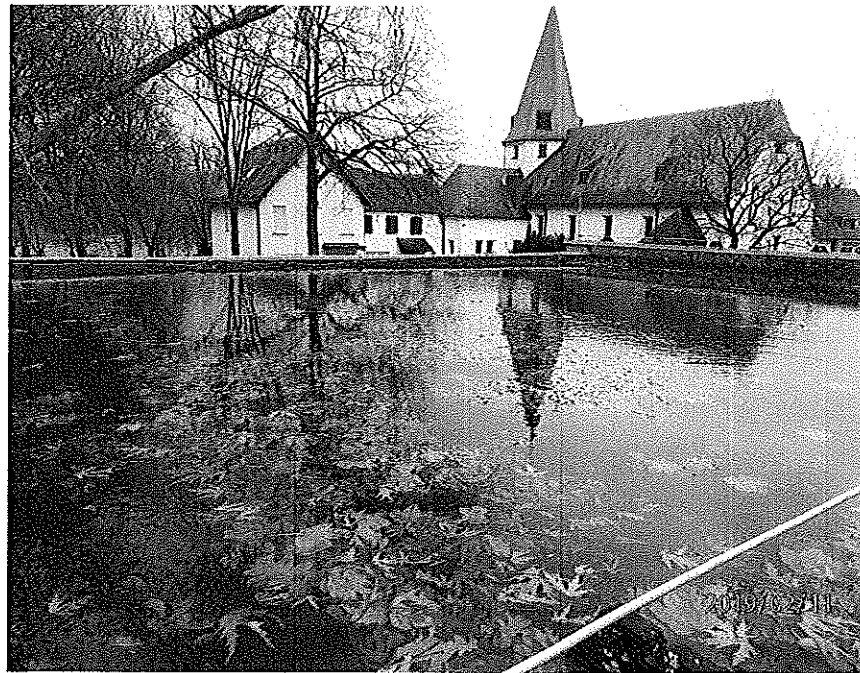
Foto Nr. 7 hochliegende Dachfläche

Dachfläche, Dachablauf ohne Funktion, Sanierungsstaus.s.folgende  
Fotos 1.08 - 1.10

35.000,00 €

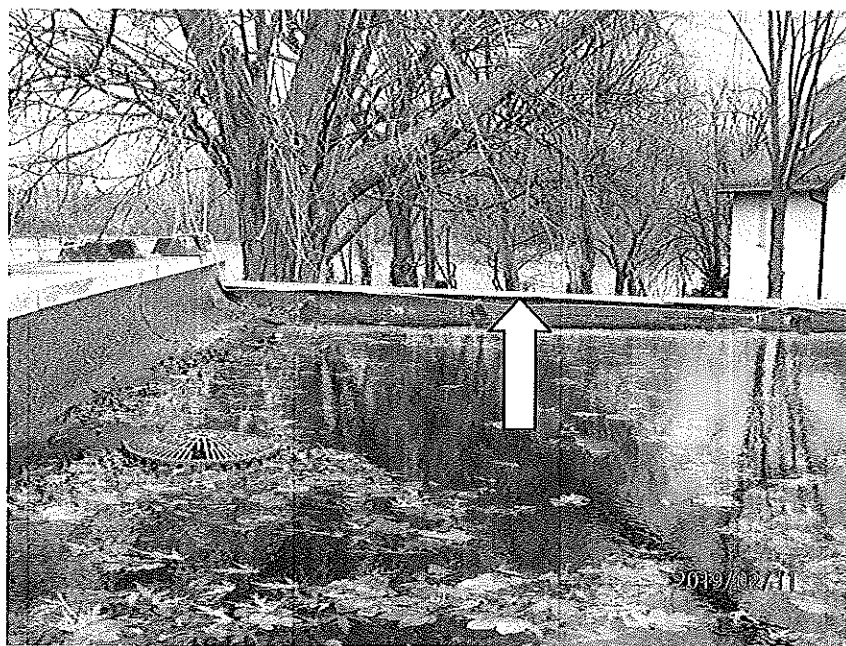
Foto Nr. 8 hochliegende Dachfläche

Dachanschlüsse zum Attikablech defekt

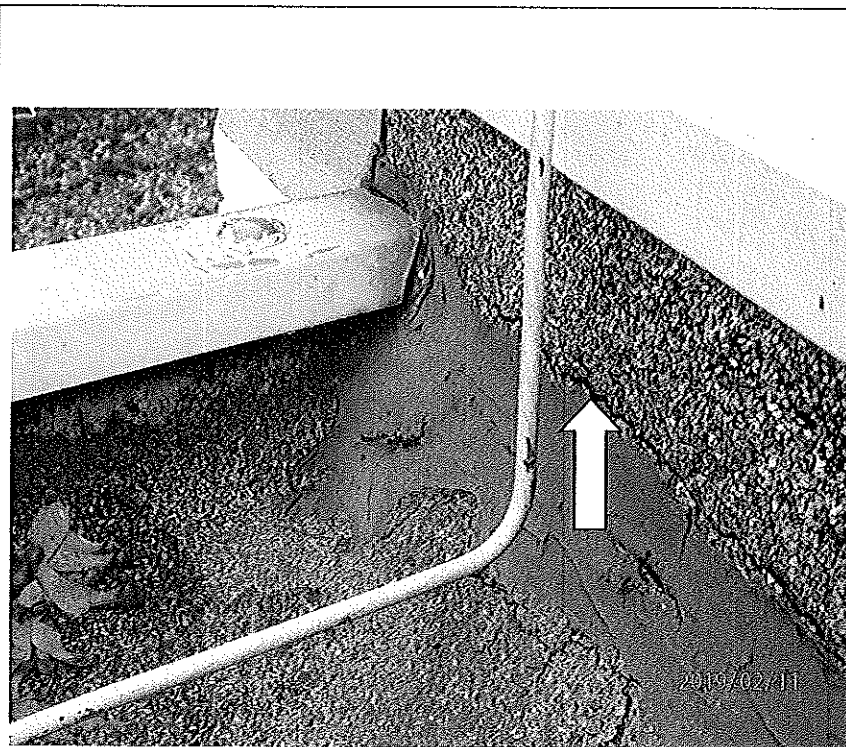
Foto Nr. 9 hochliegende Dachfläche

defekte Dachanschlüsse

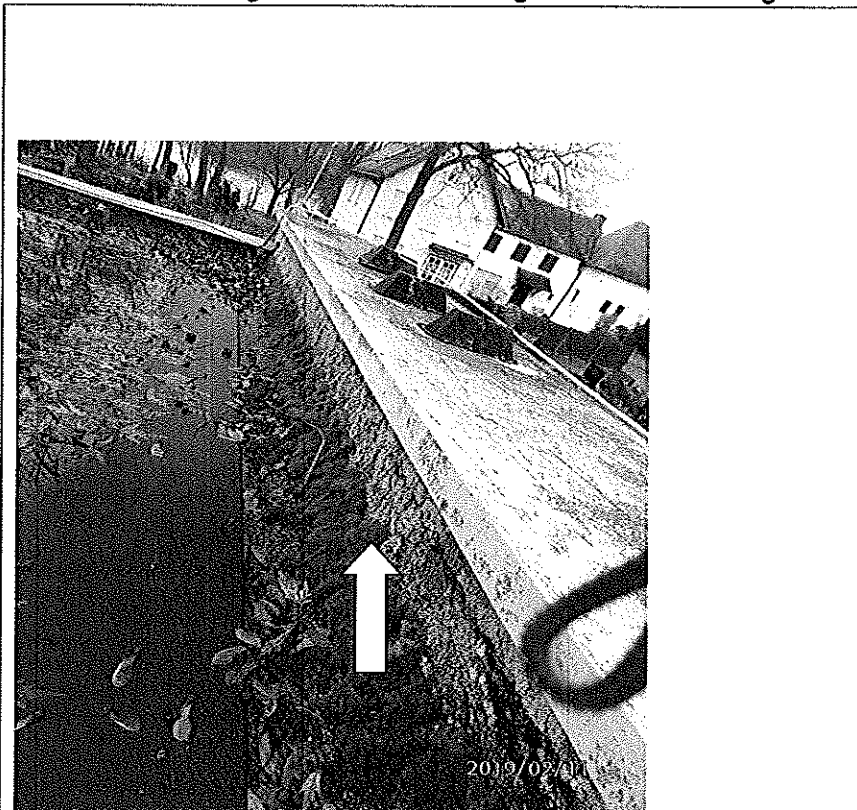
Foto Nr. 10

Starke Vermoosung der Dachabdichtung und Blasenbildung

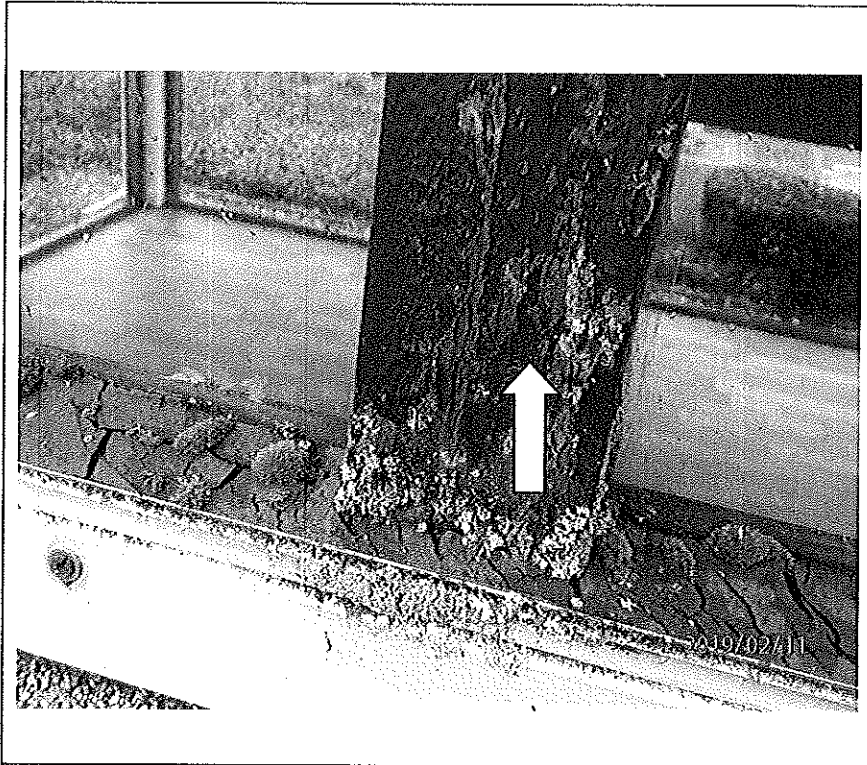
Foto Nr. 11 Süd-Westansicht ( nur vom Dach aus sichtbar)

marodes Fensterband zwischen den Dachebenen 2x

7.000,00 €

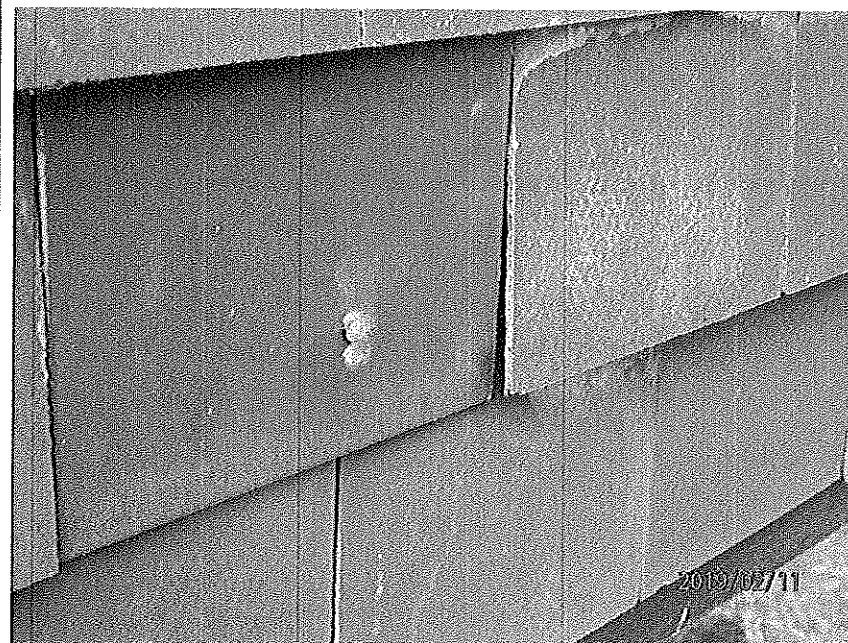
Foto Nr. 12 Nord-Ostansicht

Verkleidung der Attiken löst sich

3.000,00 €

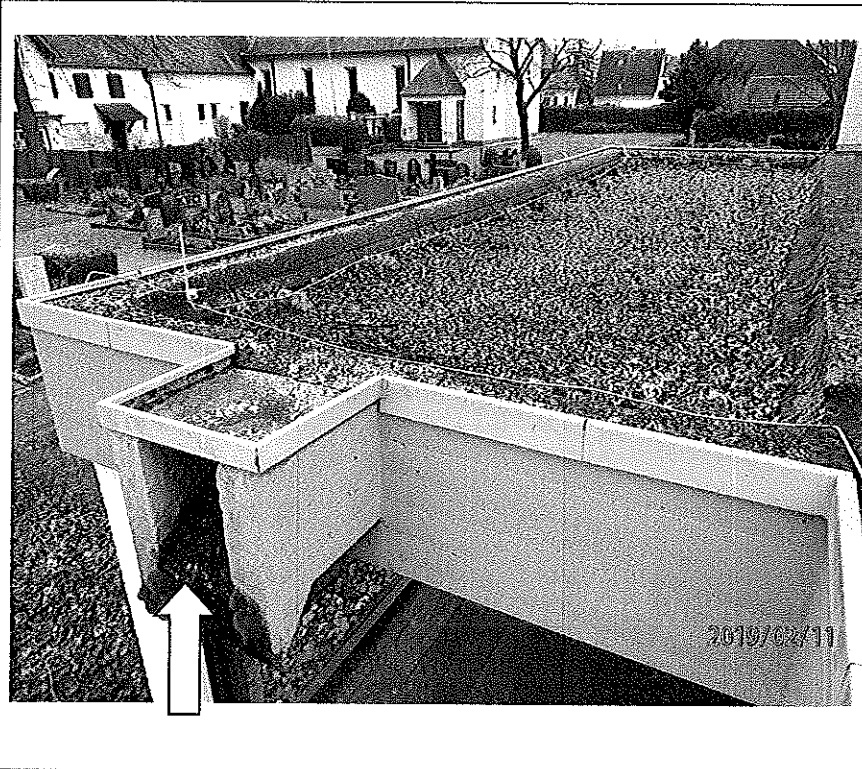
Foto Nr. 13 Nord-Westansicht

Betonwasserspeicher vermoost

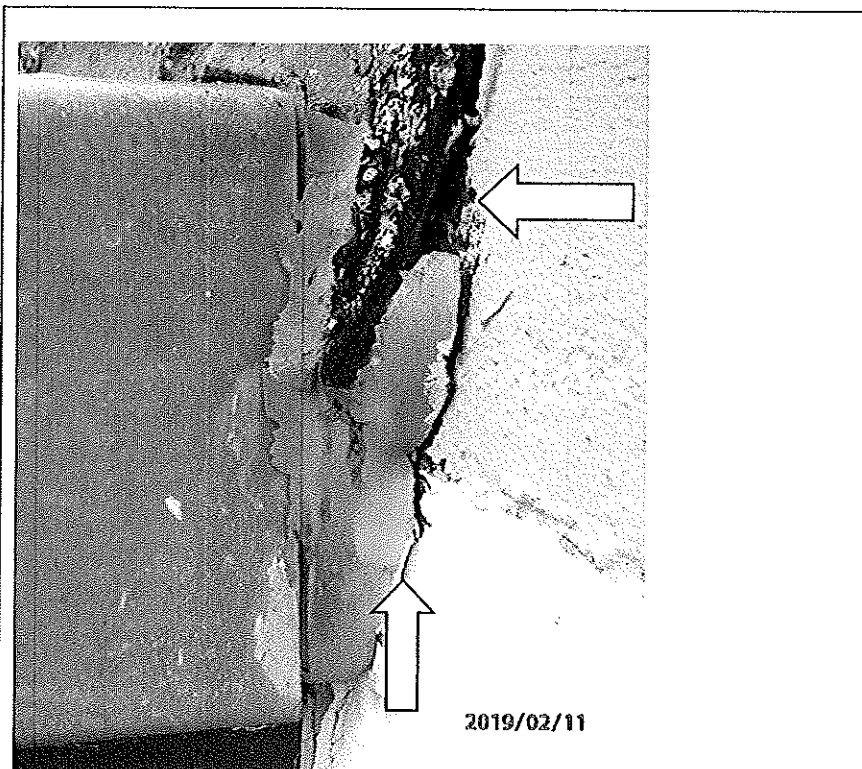
Foto Nr.14 verschiedene Stellen

Dachanschlüsse defekt

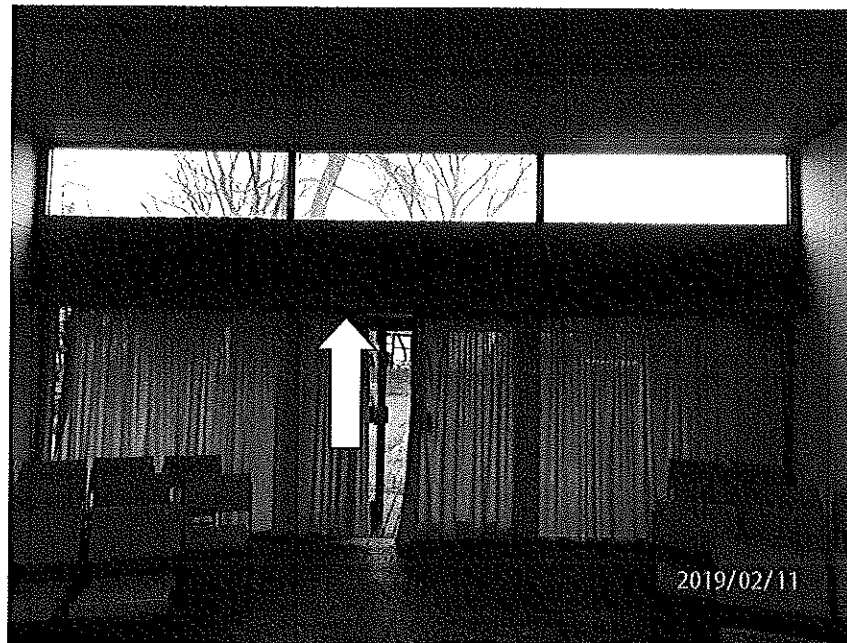
Foto Nr. 15

Holzverkleidung über Eingang

150,00 €

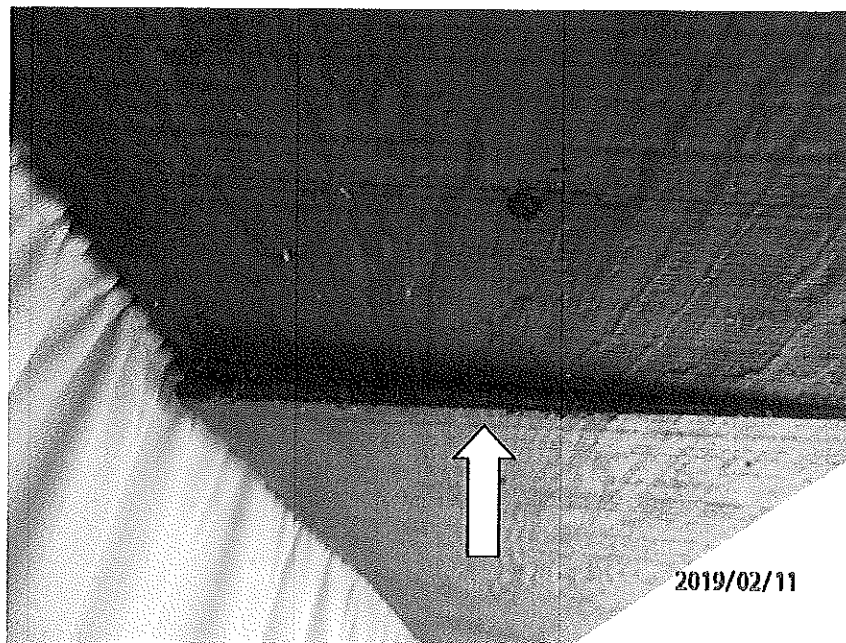
Foto Nr. 16

wie vor

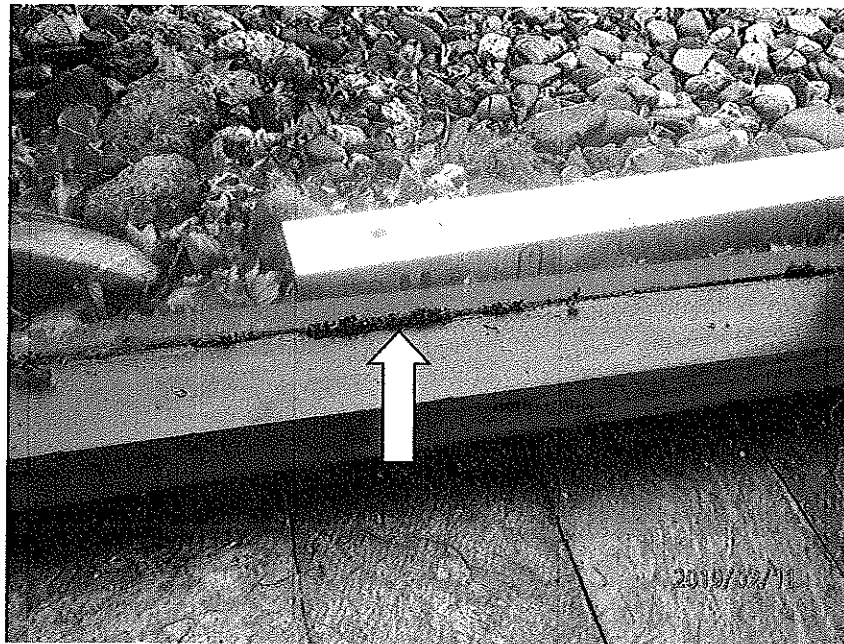
Foto Nr. 17 Nord-West

Festverglasung Moos und Fan zwischen Holzrahmen und  
Einfachverglasung

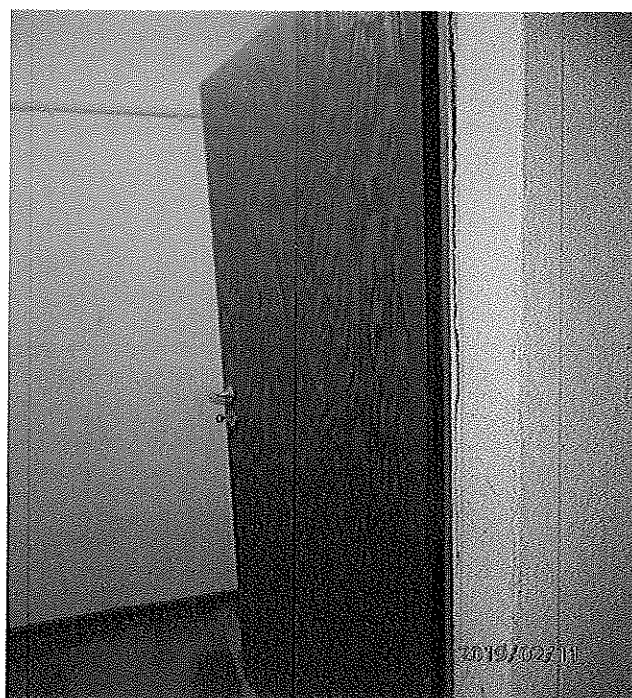
Foto Nr. 18

Tür zum Umkleideraum schleift

450,00 €

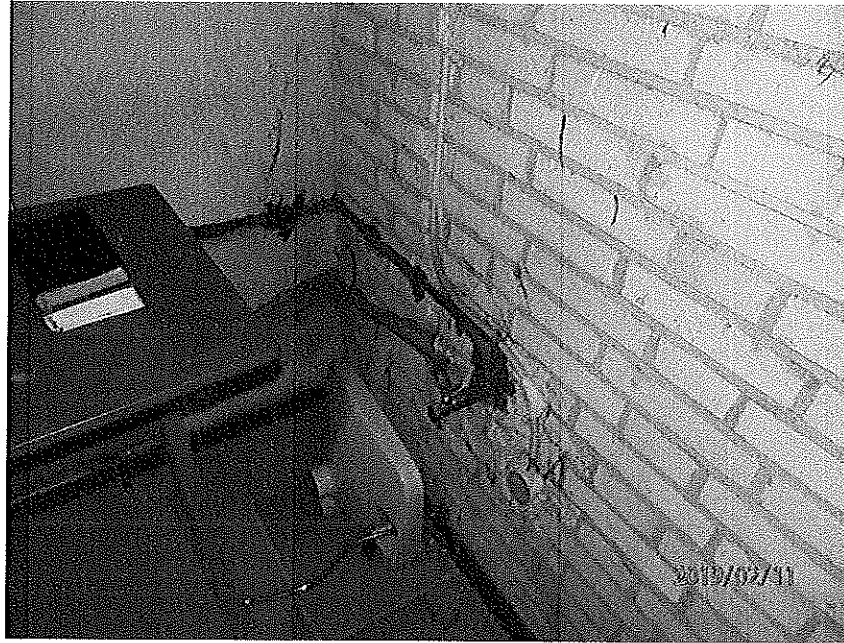
Foto Nr. 19 Umkleideraum

Waschtisch defekt, Anschlüsse teilweise demontiert

500,00 €

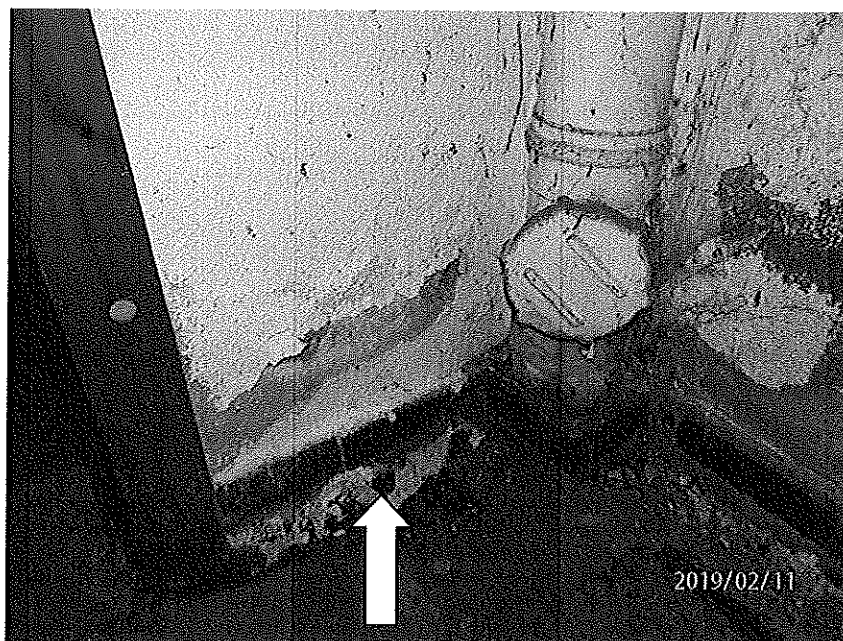
Foto Nr. 20 Pumpenraum

Aufsteigende Feuchtigkeit im Pumpenraum

2.500,00 €

Die aufsteigende Feuchtigkeit im Pumpenraum könnte von einer defekten Falleitung oder auch von einem überlaufenden Pumpensumpf herrühren. Hier wäre eine genauere Untersuchung hilfreich. (z.Bsp. Kameradurchführung der Falleitung und Überprüfung der Pumpe sowie Überprüfung der inneren Schachtabdichtung).

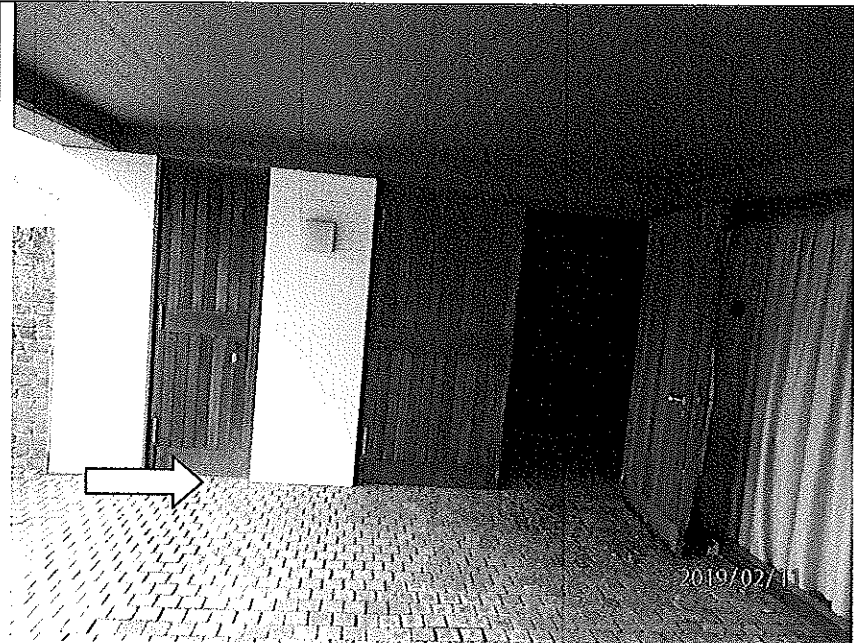
Foto Nr. 21

Tür zum WC klemmt

150,00 €
