Bericht

zur Schadstoff-Untersuchung

in der GS Walberberg

Walburgisstraße 11-13, Bornheim

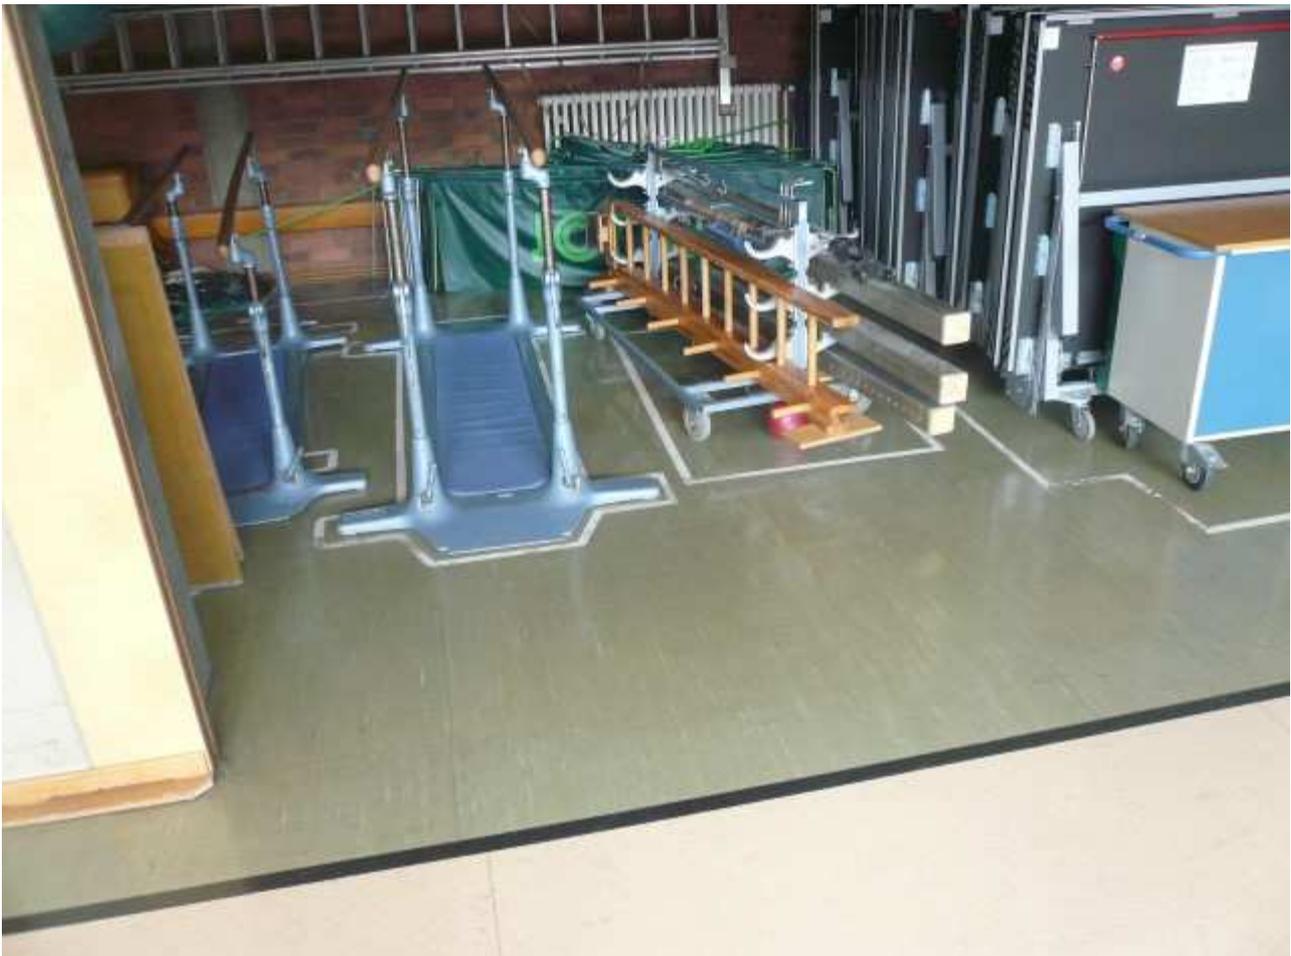
Bei dem Bodenbelag im Geräteraum der Turnhalle handelt es sich nicht um ein schwachgebundenes Asbestprodukt im Sinne der Asbestrichtlinie (Dichte > 1.000 kg/m³). Eine Feststellung der Sanierungsdringlichkeit mittels Formblatt nach Anhang 1 der Asbest-Richtlinie entfällt somit. Der Bodenbelag befindet sich in einem vergleichsweise guten Zustand. Eine Gefahr für die Nutzer geht von dem Belag nicht aus.

Fotos: Turnhalle, asbesthaltiger Bodenbelag im Geräteraum (unteres Foto)

Jegliche Arbeiten an den Asbestprodukten fallen in den Geltungsbereich des Gefahrstoffrechts. Die Technische Regel für Gefahrstoffe (TRGS) 519 ist zu beachten. Arbeiten dürfen nur von entsprechend qualifizierten Unternehmen ausgeführt werden.

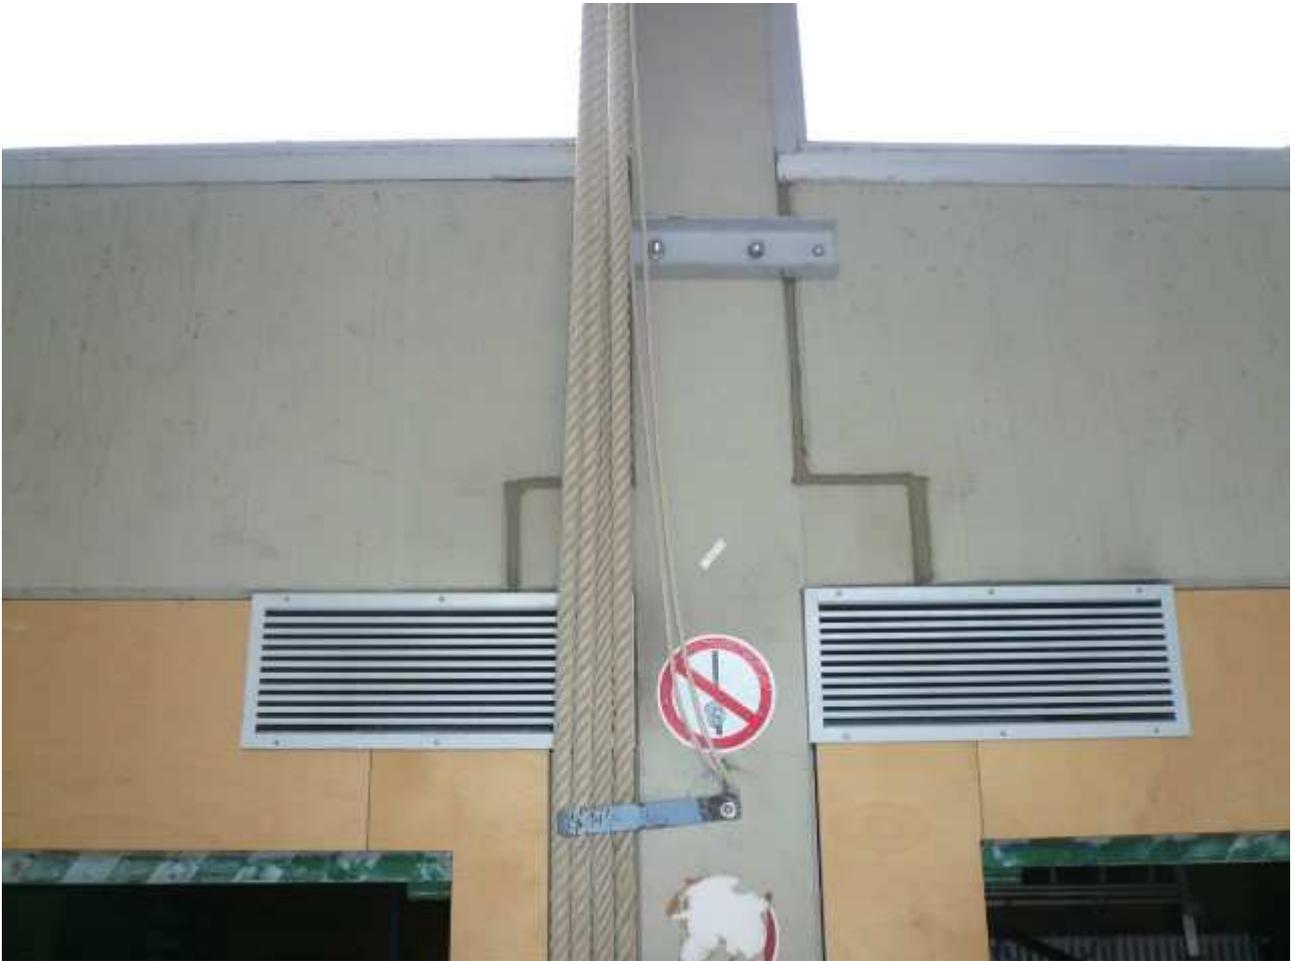
Foto: Turnhalle, Fugenmassen (nicht PCB-belastet)

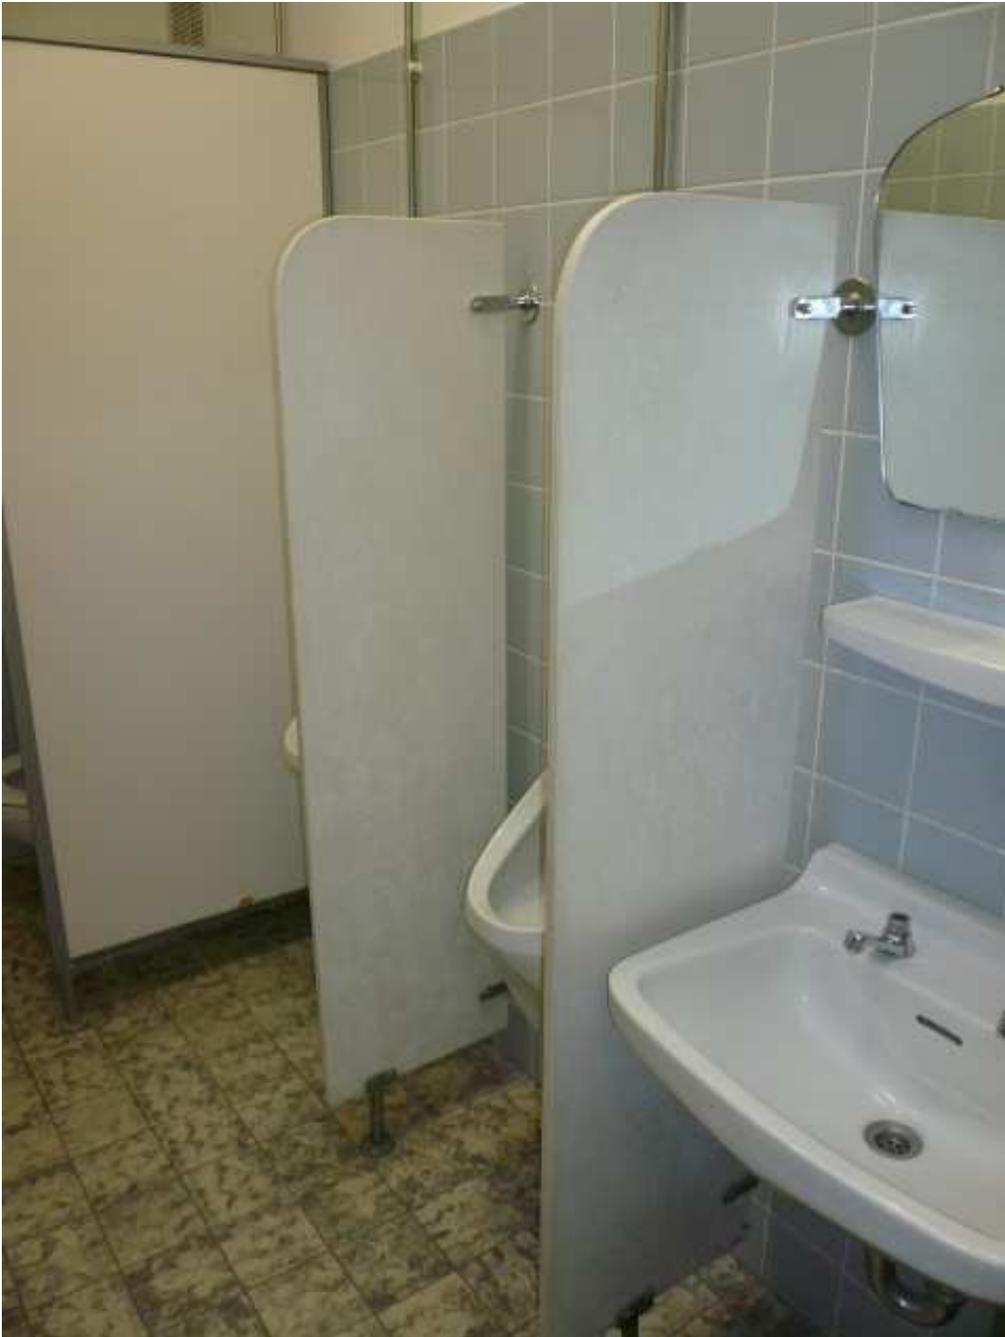
Bei den Asbestzementplatten im J-WC (Urinal-Abtrennung) handelt sich um festgebundene Asbestprodukte, die nicht in den Geltungsbereich der Asbestrichtlinie fallen. Handlungsbedarf besteht nicht.

Foto: Turnhalle, J-WC, Urinal-Abtrennungen aus Asbestzementplatten (vis. Befund)
