## **Rad- und Fußwege in Bornheim-Roisdorf – hier: Mängelbeseitigung**

### **Anträge:**

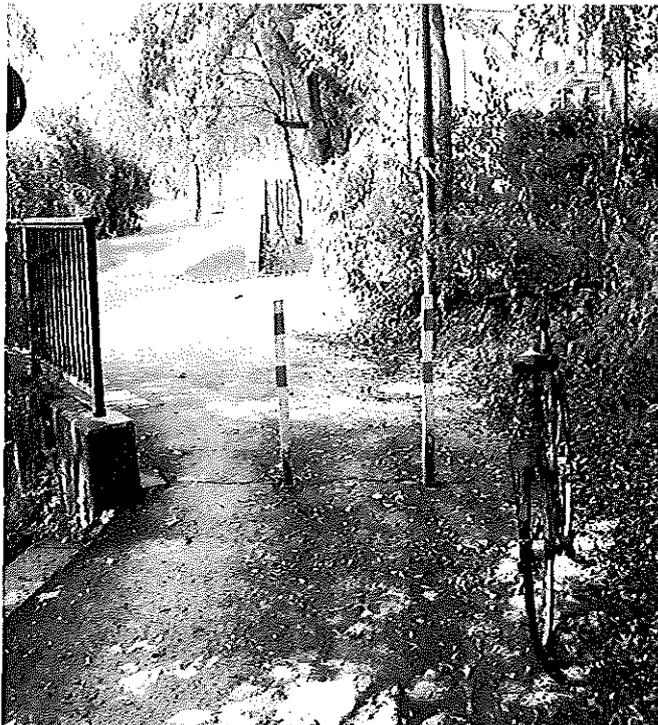
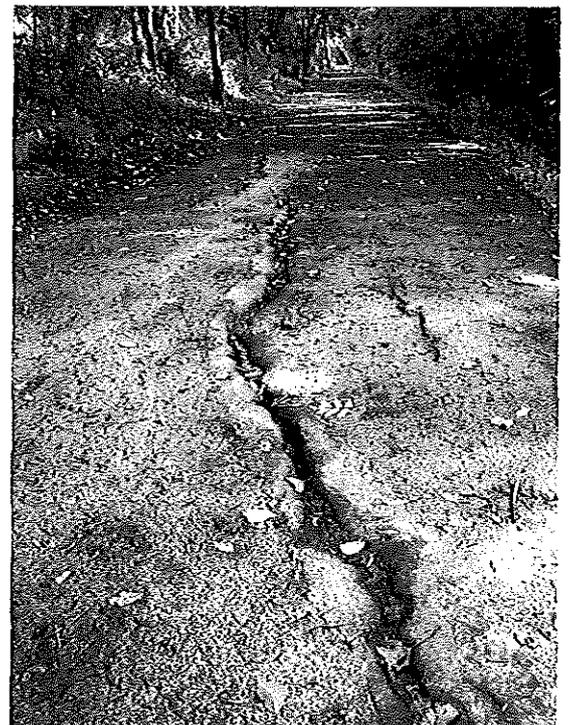
2. Der ab der Siegesstraße am Seniorenheim St. Josef am Roisdorfer Bach in Richtung Brunnen verlaufende Fuß- und Radweg (Auf der Lüste) hat kurz hinter dem Seniorenheim mehrere, teils 5 cm breite längs und schräg verlaufende bis zu 14 cm tiefe Risse, die für alle Nutzer, insbesondere für die Senioren und die Radler eine akute Sturzgefahr darstellen. Kurz davor stehen zwei Sperrpfähle, um einen Pkw-Verkehr auf dem Bachbegleitweg zu verhindern. Der Abstand zwischen diesen beiden Pfählen beträgt nur 94 cm. Fahrrad-Anhänger mit Kindersitzen haben aber Breiten bis zu 100 cm. Kinderwagen für Zwillinge sind oft noch breiter, so dass ein Durchfahren ohne weiteres nicht möglich ist. Wir regen deshalb an, zur Sperrung gegen unerwünschten Autoverkehr hier nur einen Pfahl in der Mitte des Weges aufzustellen.

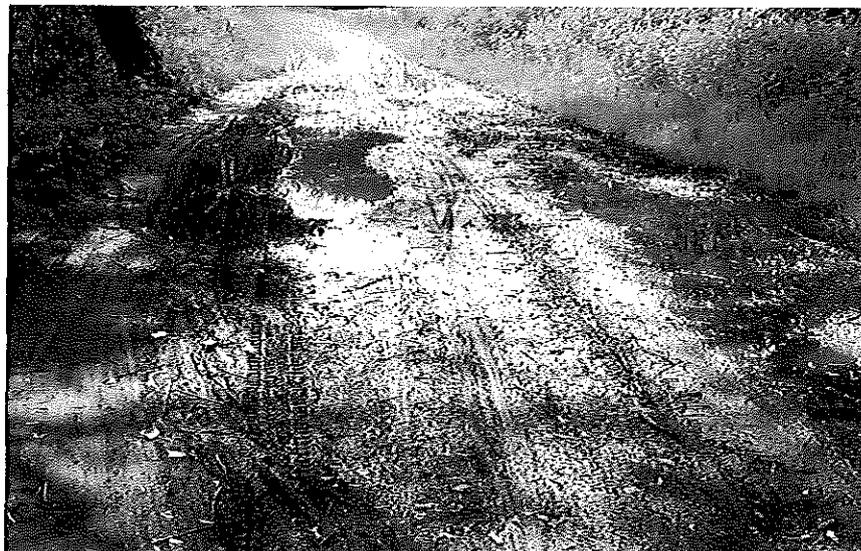
3. Der Richtung Bonn parallel zur Trasse der Stadtbahn-Linie 18 verlaufende Rad- und Fußweg wird jenseits der Brunnenallee als schmaler und unbefestigter Weg am Zaun des Geländes des Roisdorfer Brunnens weitergeführt. Er wird ca. 50 m nach dem Zaun-Ende (etwa auf Höhe der Brunnenhöhle im Grenzbereich Roisdorf/Alfter) bei nassem Wetter an einer tiefer liegenden Stelle so morastig, dass ein Begehen und Befahren kaum noch möglich ist. Sollte sich diese Stelle bereits auf dem Gebiet der Gemeinde Alfter befinden, wird der Bürgermeister beauftragt, die Verwaltung unserer Nachbar-Kommune zu bitten, hier Abhilfe zu schaffen.

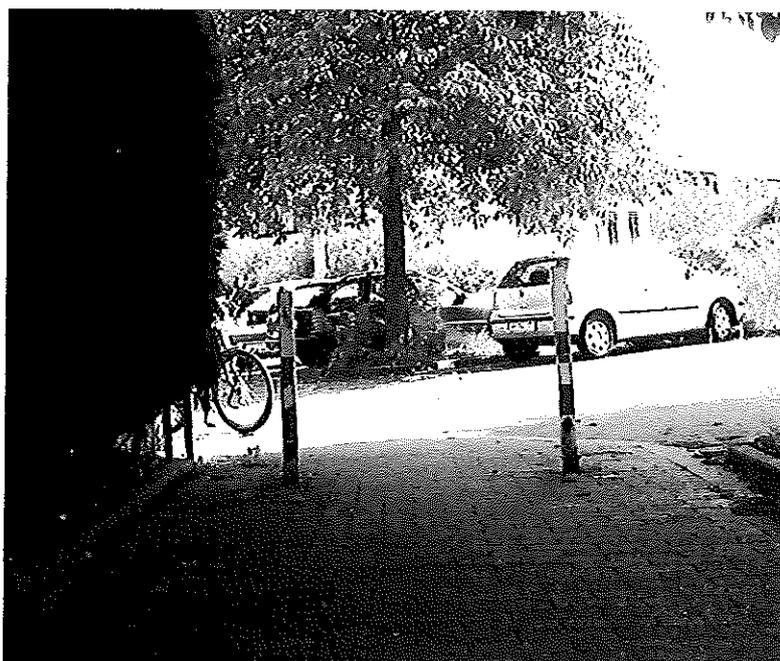
4. Vom park&ride-Parkplatz an der Siegesstraße führt ein von vielen Fußgängern und Radfahrern benutzter Weg in Richtung Klarenhofstraße. Hier sollen zwei Sperrpfähle eine Durchfahrt mit Pkw verhindern. Die beiden in einem schlecht einsehbaren Kurvenbereich stehenden Pfähle führen immer wieder zu gefährlichen Begegnungen, da es nur in der Mitte zwischen den Pfählen einen ausreichenden Abstand von 120 cm gibt (vom park&ride-Parkplatz aus gesehen ist rechts vom rechten Pfahl nur ein Abstand von 40 cm und links vom linken Pfahl nur ein Abstand von 72 cm. Hier reicht ein Pfahl in der Mitte des Weges völlig aus, um das Befahren mit Pkw wirkungsvoll zu unterbinden.
