# Gutachten

### Schäden an einer Stützwand

### Friedhof Bornheim-Merten

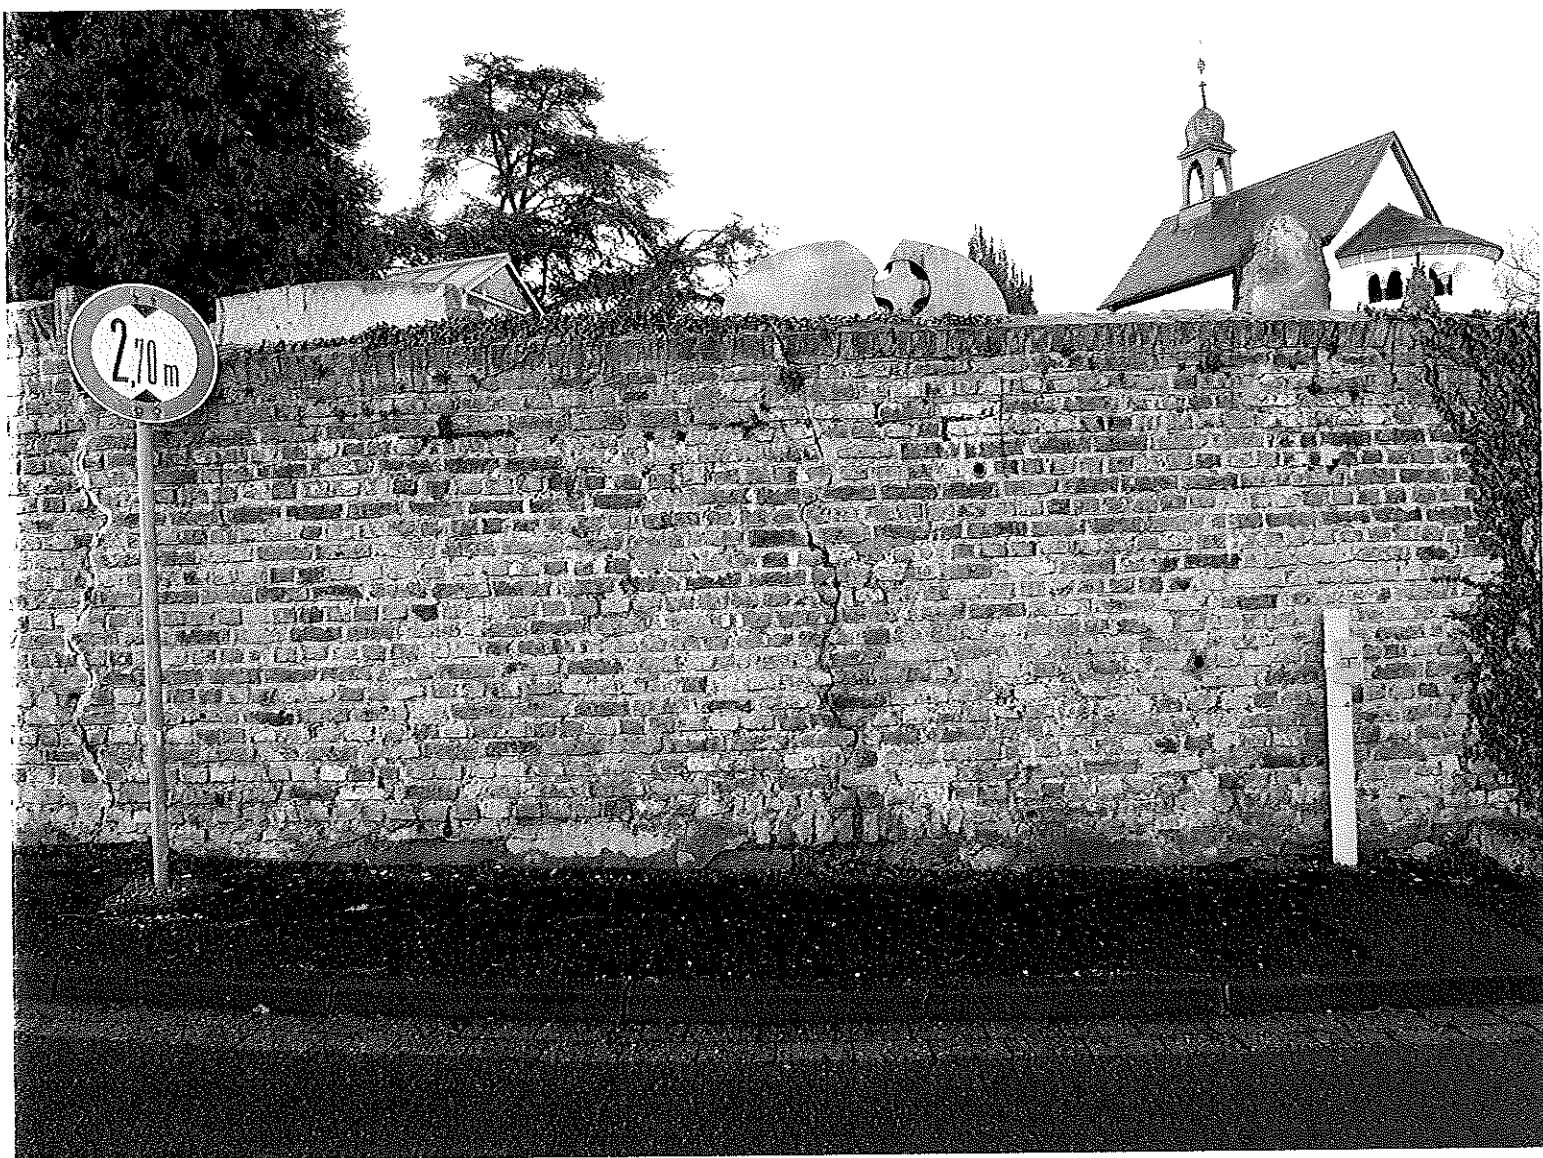
Foto 4

Das Mauerwerk weist an einigen Stellen erhebliche Rissbildung auf. Siehe Fotos 4-8.

1. Die Risse in der Stützwand müssen dauerhaft und mit entsprechenden, frostsicheren Mitteln versiegelt werden.
2. Der verputzte Sockel muss von losem Material befreit und ebenfalls mit o.g. Material neu verputzt werden.

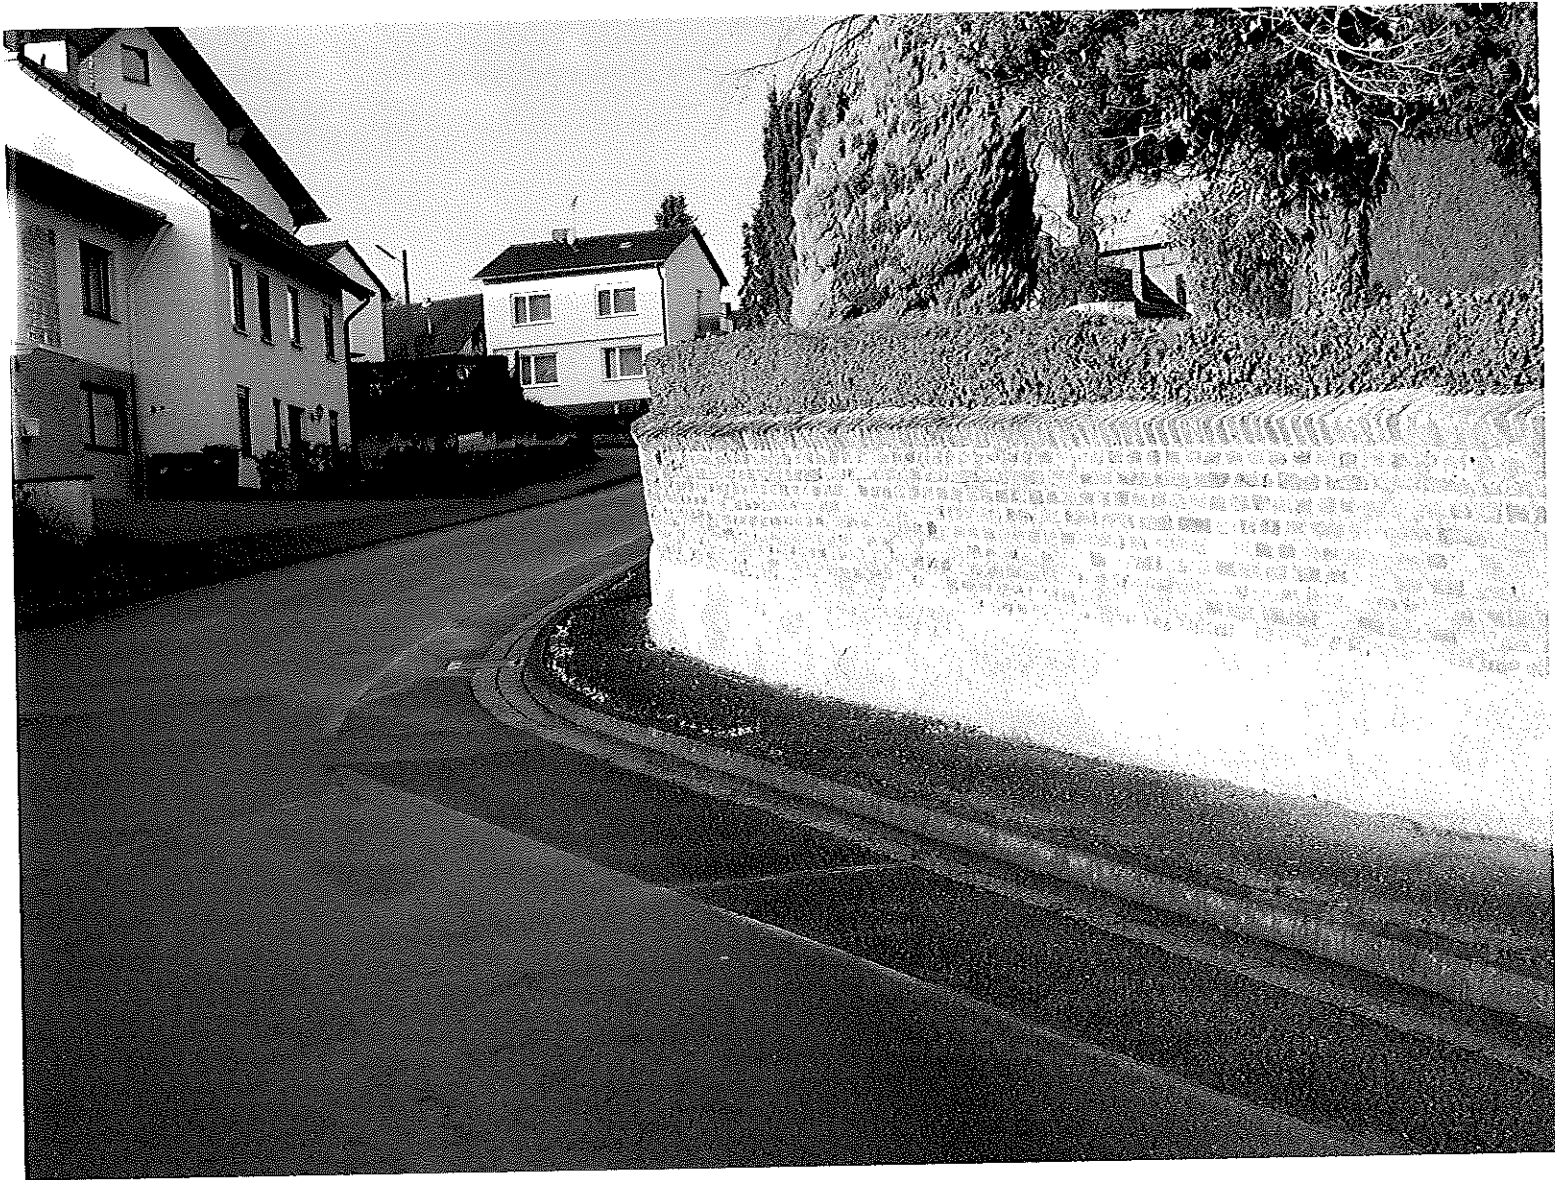
Foto 9

An einigen Stellen hat sich das Mauerwerk bereits zur Straße hin geneigt. Siehe Foto 9.

Wie oben beschrieben ist der Verbund zwischen den Steinen gestört, sodass aufgrund des Erddruckes die Wand angefangen hat zu schieben.

Nach dem heutigen Stand der Technik ist die Stützwand nicht mehr standstabil.

Um Gefahr auf Leib und Leben abzuwenden, wird empfohlen, die Stützwand vom Auftraggeber mindestens einmal jährlich augenscheinlich zu überprüfen, ob sich die Verschiebung der Wand vergrößert hat.

Langfristig gesehen muss die vorhandene Stützwand des Friedhofes Bornheim-Merten abgestützt werden.

Hierzu sollte eine ca. 25cm starke Stahlbetonwand in entsprechender Höhe kraftschlüssig vor die vorhandene Mauerwerkswand auf einem eigenen Fundament errichtet werden.
