Begleitende Untersuchungen zur Vermeidung korrosionschemischer Probleme im Rohrnetz während und nach der Umstellung der Wasserver- sorgung im Stadtgebiet Bornheim

Zweiter Zwischenbericht

Gutachten zum Angebot 10257/2017/24254

Auftraggeber: Stadtbetrieb Bornheim AöR

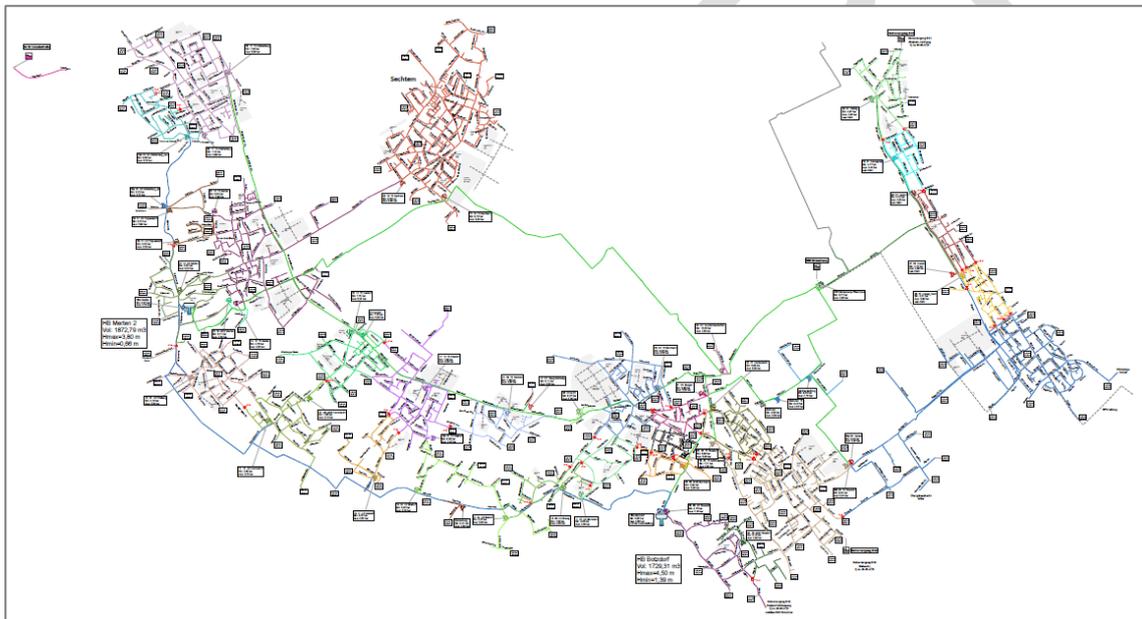
Abbildung 1: Übersichtsplan Wasserrohrnetz Bornheim

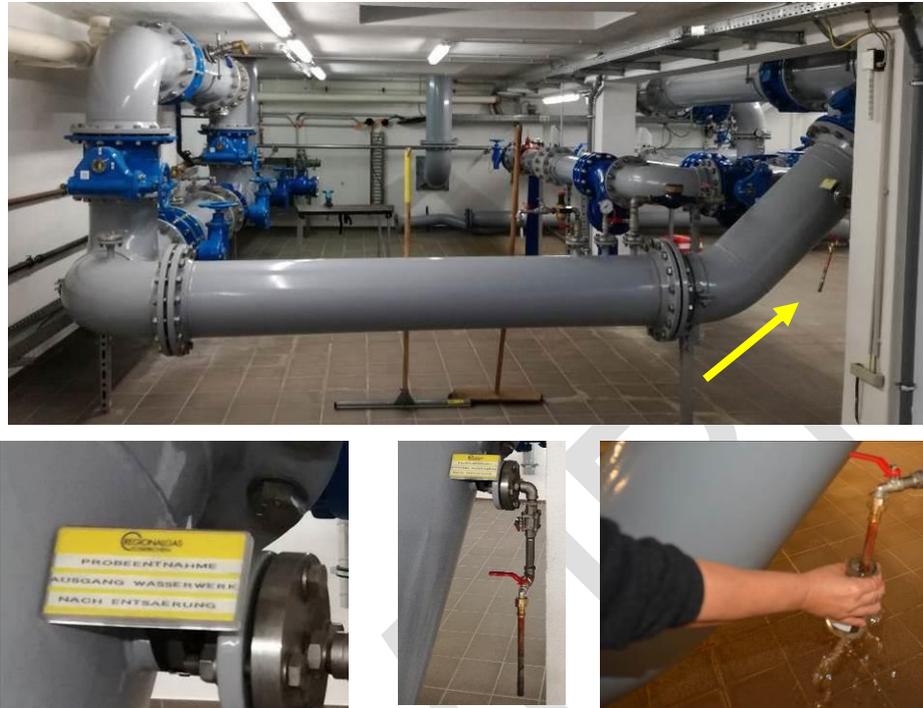
Abbildung 2: Probenahme im Wasserwerk Eichenkamp

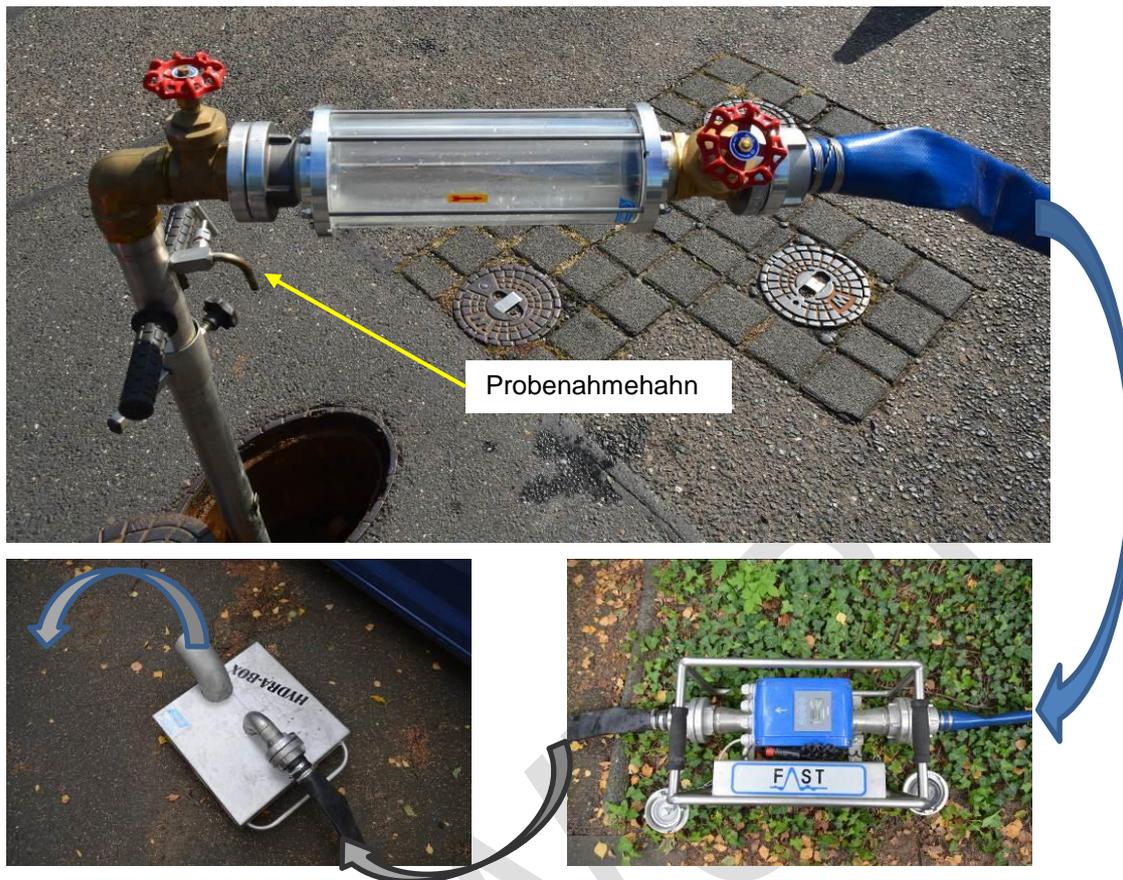
Der Wasserweg verlief dabei wie in Abbildung 3 gezeigt: Standrohr – ggf. Probenahmehahn – Schauglas – C-Schlauch – Durchflussmessgerät/Wasserzähler – C-Schlauch – Ausfluss-Standhilfe (Hydra-Box).

Abbildung 3: Netzspülung und Netzbeprobung mittels Standrohr

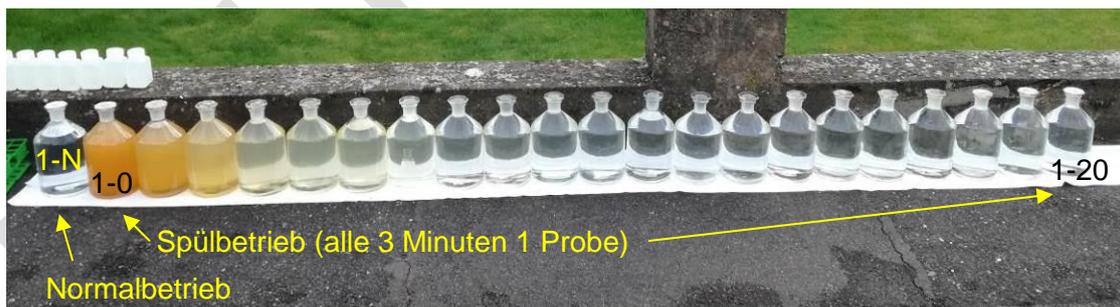
Am Standort *Landgraben 2* war augenscheinlich in den ersten 3 Spülproben deutlich Färbung/Trübung vorhanden (Abbildung 4). Nach 9 bis 15 Minuten Spülzeit war jedoch wieder klares Wasser zu sehen. Daher wurden für die weiteren Untersuchungen die Proben 1-N (Normalbetrieb), 1-0 (maximale Trübung) und 1-20 (nach Spülung) ausgewählt.

Abbildung 4: Netzbeprobung Landgraben, Sep. 17

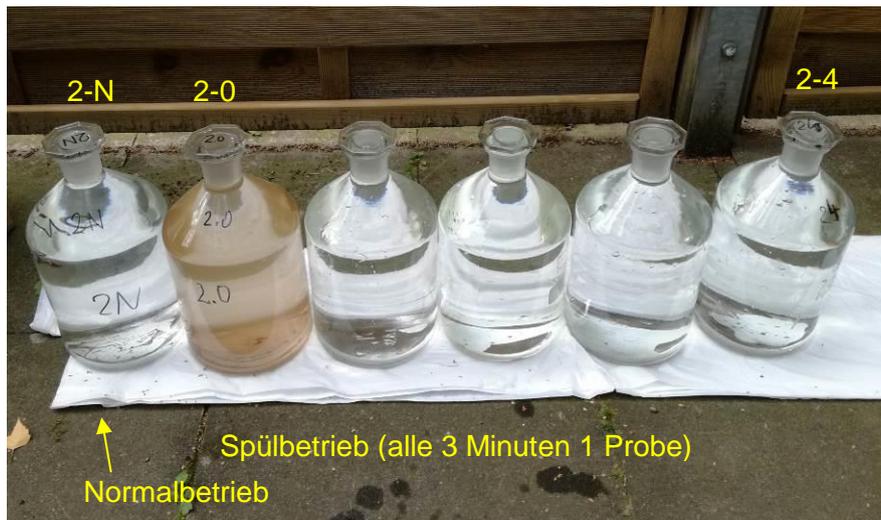
Am Standort *Friedrichstr. 3a* war zum Zeitpunkt der Probenahme augenscheinlich nur in der ersten Spülprobe Färbung/Trübung nachzuweisen (Abbildung 5), obwohl an dieser Stelle häufig über Trübungsprobleme geklagt worden war. Daher wurden für die weiteren Untersuchungen die Proben 2-N (Normalbetrieb), 2-0 (maximale Trübung) und 2-4 (nach Spülung) ausgewählt.

Abbildung 5: Netzbeprobung Friedrichstraße, Sep. 17

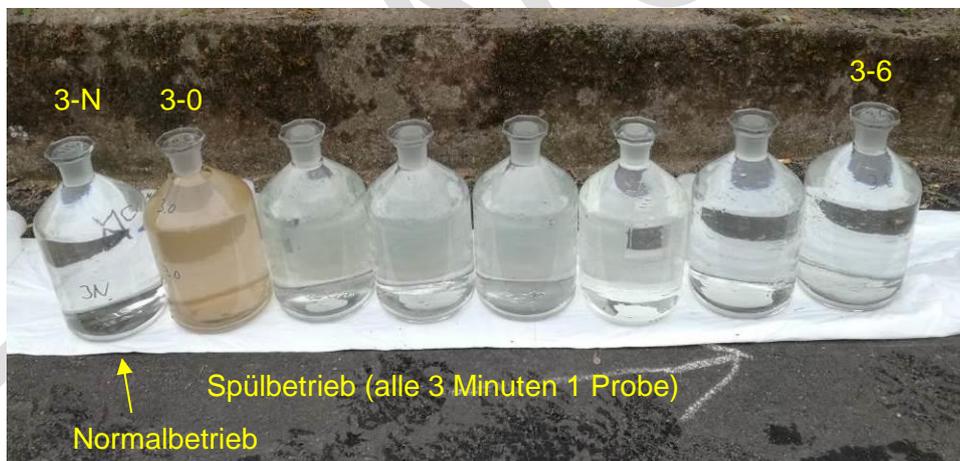
Am Standort *Römerstr. 1a* war zum Zeitpunkt der Probenahme augenscheinlich ebenfalls nur in der ersten Spülprobe Färbung/Trübung nachzuweisen (Abbildung 6), obwohl an dieser Stelle viele Trübungsprobleme gemeldet worden waren. Daher wurden für die weiteren Untersuchungen die Proben 3-N (Normalbetrieb), 3-0 (maximale Trübung) und 3-6 (nach Spülung) ausgewählt.

Abbildung 6: Netzbeprobung Römerstraße, Sep. 17

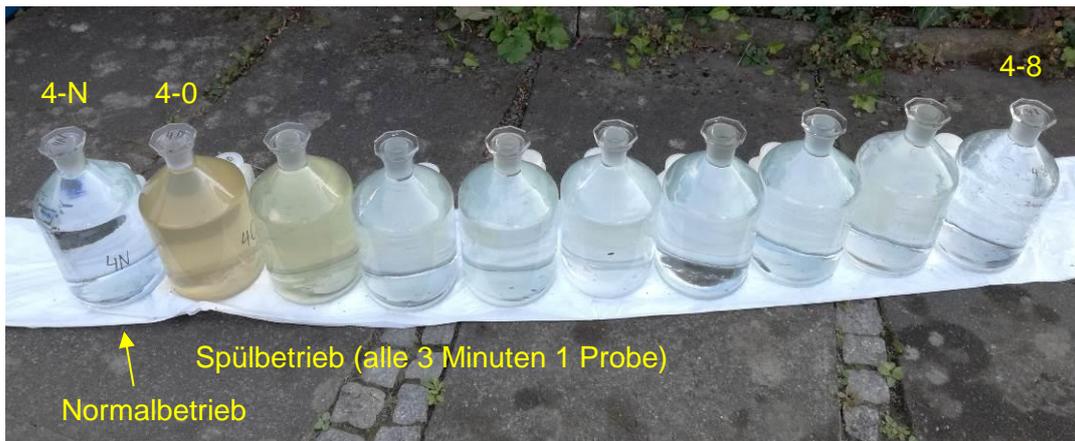
Am Standort *Gartenstr. 17* war zum Zeitpunkt der Probenahme augenscheinlich nur in den ersten beiden Spülproben Färbung/Trübung nachzuweisen (Abbildung 7), obwohl an dieser Stelle Trübungserscheinungen festgestellt worden waren. Daher wurden für die weiteren Untersuchungen die Proben 4-N (Normalbetrieb), 4-0 (maximale Trübung) und 4-8 (nach Spülung) ausgewählt.

Abbildung 7: Netzbeprobung Gartenstraße, Sep. 17

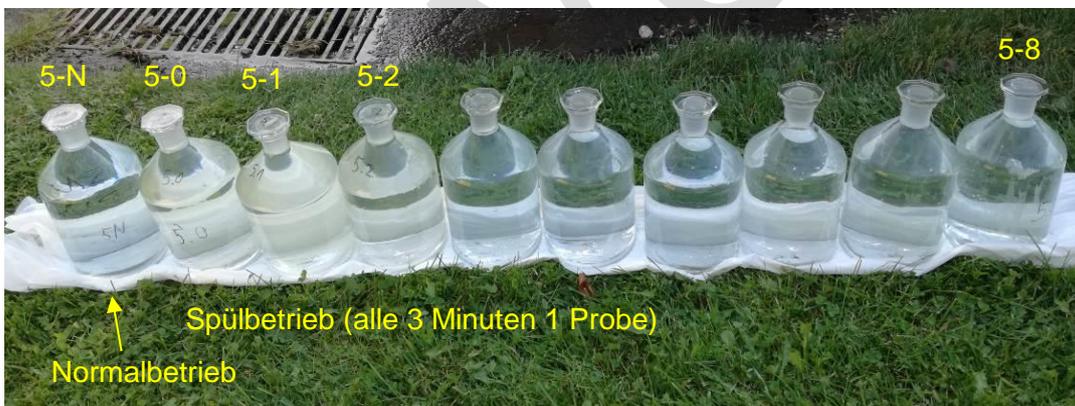
Am Standort *Jodokusstr. 5* war zum Zeitpunkt der Probenahme augenscheinlich keine Färbung/Trübung nachzuweisen (Abbildung 8), obwohl an dieser Stelle häufig über recht starke Trübungsprobleme geklagt worden war. Lediglich eine leichte Trübung war in den ersten drei Spülproben festzustellen. Daher wurden für die weiteren Untersuchungen die Proben 5-N (Normalbetrieb), 5-0 und 5-1 und 5-2 (geringe Trübung) sowie 5-8 (nach Spülung) ausgewählt.

Abbildung 8: Netzbeprobung Jodokusstraße, Sep. 17

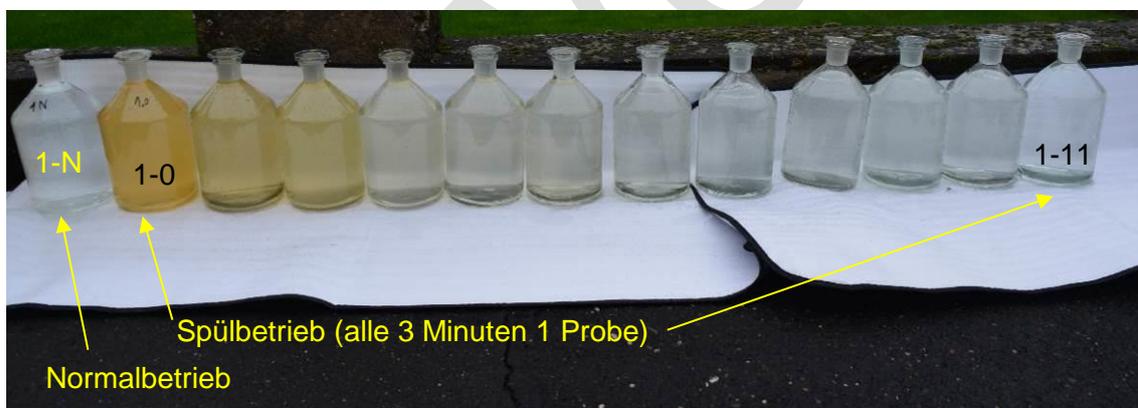
Am Standort *Landgraben 2* war wieder in den ersten 3 Spülproben deutlich Färbung/Trübung vorhanden (Abbildung 9). Nach 9 bis 15 Minuten Spülzeit war wieder klares Wasser zu sehen. Daher wurden für die weiteren Untersuchungen die Proben 1-N (Normalbetrieb), 1-0 (maximale Trübung) und 1-11 (nach Spülung) ausgewählt.

Abbildung 9: Netzbeprobung Landgraben, Nov. 17

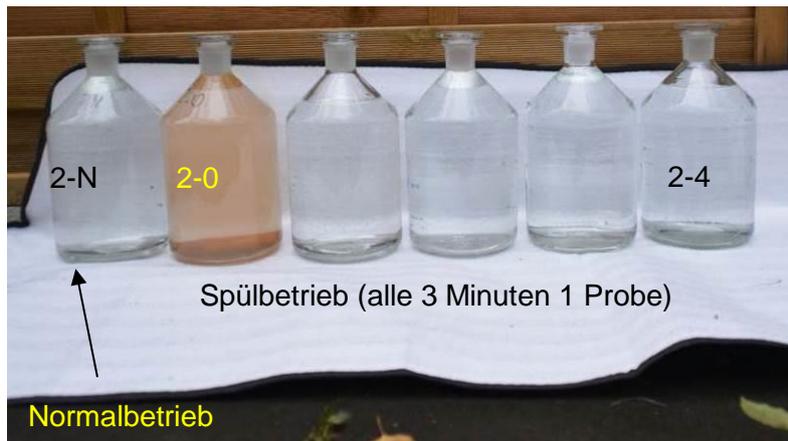
Am Standort *Friedrichstr. 3a* war auch wieder nur in der ersten Spülprobe Färbung/Trübung nachzuweisen (Abbildung 10). Daher wurden für die weiteren Untersuchungen die Proben 2-N (Normalbetrieb), 2-0 (maximale Trübung) und 2-4 (nach Spülung) ausgewählt.

Abbildung 10: Netzbehebung Friedrichstraße, Nov. 17

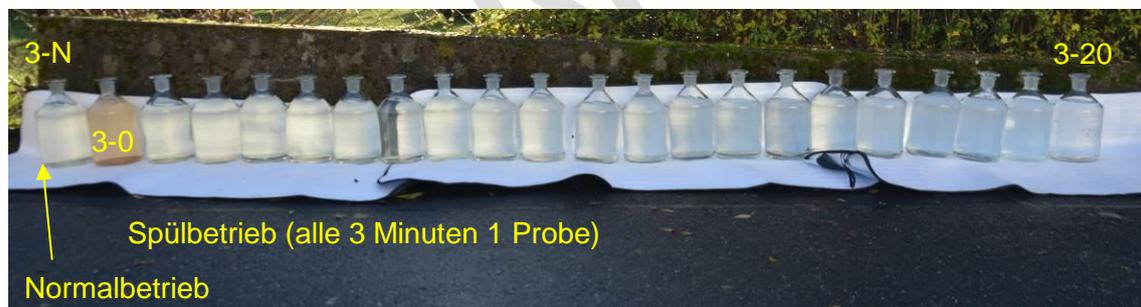
Am Standort *Römerstr. 1a* war ebenfalls wieder nur in der ersten Spülprobe Färbung/Trübung nachzuweisen (Abbildung 11). Der Hydrant befindet sich in einer geographischen Senke. Bei früheren Umstellungen im Netz war hier häufig ein erhöhtes Trübungsaufkommen festgestellt worden. Daher wurden hier 20 Spülproben genommen, die letzte nach einer Stunde Spülbetrieb. Für die weiteren Untersuchungen wurden die Proben 3-N (Normalbetrieb), 3-0 (maximale Trübung) und 3-20 (nach Spülung) ausgewählt.

Abbildung 11: Netzbehebung Römerstraße, Nov. 17

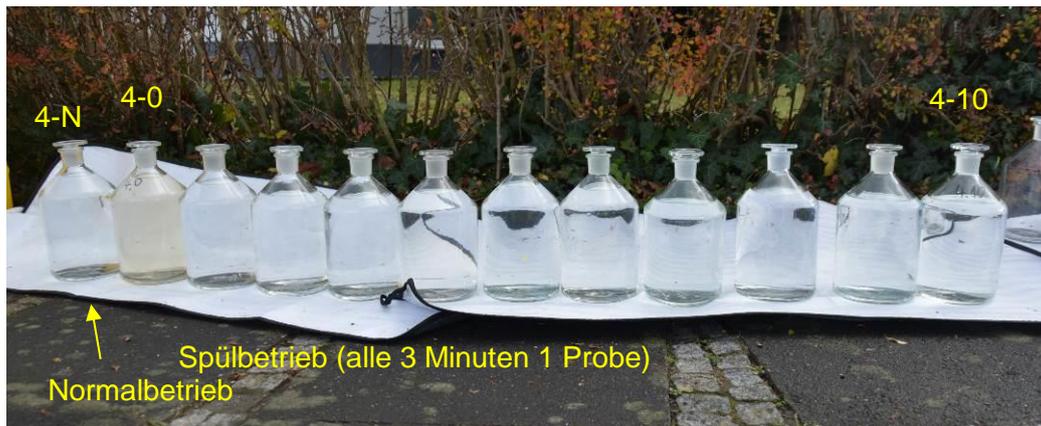
Am Standort *Gartenstr. 17* war nur in der ersten Spülprobe Färbung/Trübung nachzuweisen (Abbildung 12). Daher wurden für die weiteren Untersuchungen die Proben 4-N (Normalbetrieb), 4-0 (maximale Trübung) und 4-10 (nach Spülung) ausgewählt.

Abbildung 12: Netzbeprobung Gartenstraße, Nov. 17

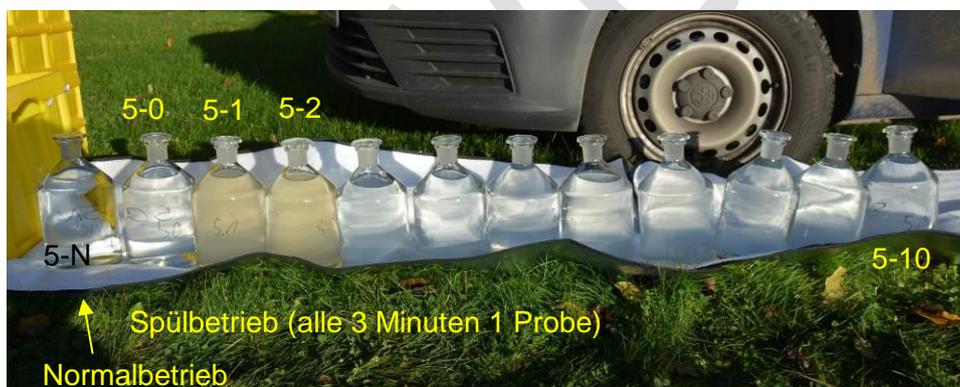
Am Standort *Jodokusstr. 5* war augenscheinlich sichtbare Färbung/Trübung in der zweiten und dritten Probe nachzuweisen (Abbildung 13), also nach erfolgter Spülung von etwa 3 Minuten. Die Probe 5-0 war nur schwach getrübt. Nach einer Spüldauer von 9 Minuten war das Wasser wieder klar. Daher wurden für die weiteren Untersuchungen die Proben 5-N (Normalbetrieb), 5-0 und 5-1 und 5-2 (Trübung) sowie 5-10 (nach Spülung) ausgewählt.

Abbildung 13: Netzbeprobung Jodokusstraße, Nov. 17

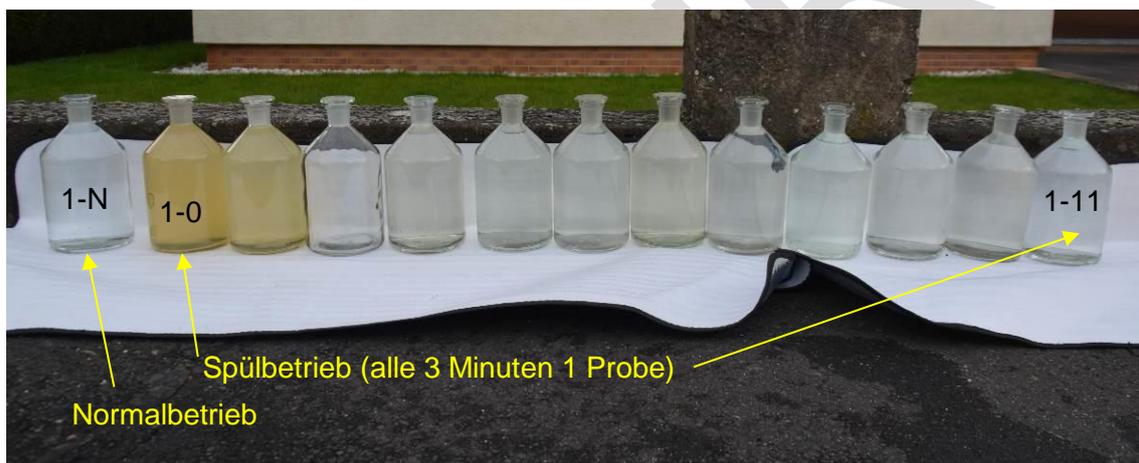
Am Standort *Landgraben 2* war in den ersten beiden Spülproben deutlich Färbung/Trübung vorhanden (Abbildung 14). Nach etwa 6 Minuten Spülzeit war rein visuell klares Wasser zu sehen. Daher wurden für die weiteren Untersuchungen die Proben 1-N (Normalbetrieb), 1-0 (maximale Trübung) und 1-11 (nach Spülung) ausgewählt.

Abbildung 14: Netzbeprobung Landgraben, Mrz. 18

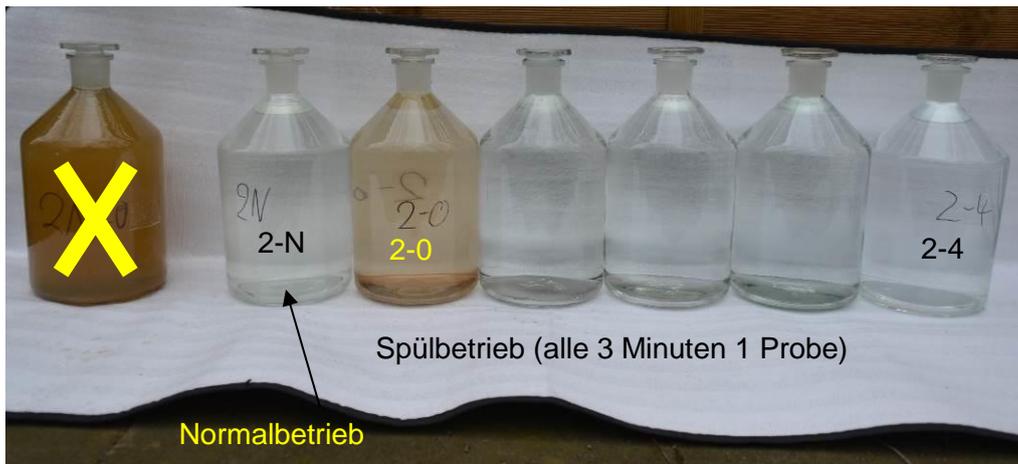
Am Standort *Friedrichstr. 3a* war zunächst der Sumpf, der in der Leitung stand, als stark gefärbte und getrübte Probe aufgefangen worden und anschließend verworfen worden (in Abbildung 15 ist deshalb ein großes X auf der Probenflasche zu sehen). Im Laufe der Wasserentnahme im Normalbetrieb wurde nach kurzer Zeit (etwa 2 Minuten) einwandfrei klares Wasser gefördert. Wie zuvor war hier nur in der ersten Spülprobe Färbung/Trübung nachzuweisen (Abbildung 15). Daher wurden für die weiteren Untersuchungen die Proben 2-N (Normalbetrieb), 2-0 (maximale Trübung) und 2-4 (nach Spülung) ausgewählt.

Abbildung 15: Netzbeprobung Friedrichstraße, Mrz. 18

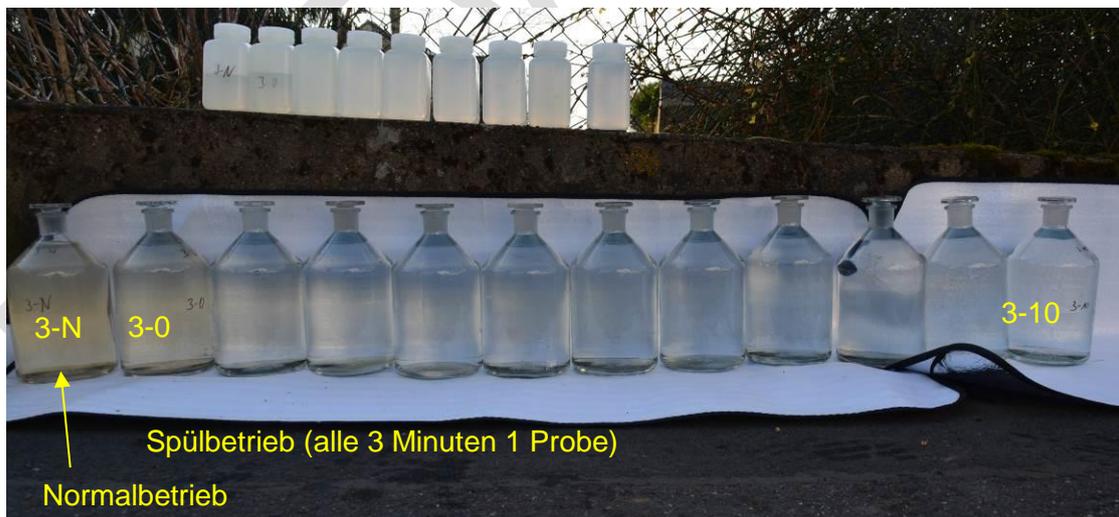
Am Standort *Römerstr. 1a* war ebenfalls wieder nur in der ersten Spülprobe Färbung/Trübung nachzuweisen (Abbildung 16). Der Hydrant befindet sich in einer geographischen Senke. Bei früheren Umstellungen im Netz war hier häufig ein erhöhtes Trübungsaufkommen festgestellt worden. Das konnte hier nicht bestätigt werden, deshalb wurden 10 Spülproben genommen, die letzte nach einer halben Stunde Spülbetrieb. Für die weiteren Untersuchungen wurden die Proben 3-N (Normalbetrieb), 3-0 (maximale Trübung) und 3-10 (nach Spülung) ausgewählt.

Abbildung 16: Netzbeprobung Römerstraße, Mrz. 18

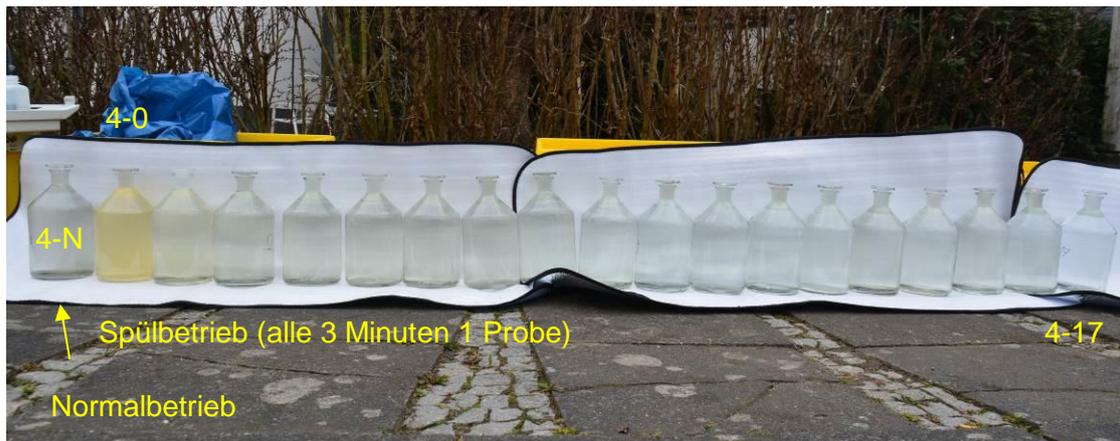
Am Standort *Gartenstr. 17* war nur in den ersten beiden Spülproben Färbung/Trübung nachzuweisen (Abbildung 17). Daher wurden für die weiteren Untersuchungen die Proben 4-N (Normalbetrieb), 4-0 (maximale Trübung) und 4-17 (nach Spülung) ausgewählt.

Abbildung 17: Netzbeprobung Gartenstraße, Mrz. 18

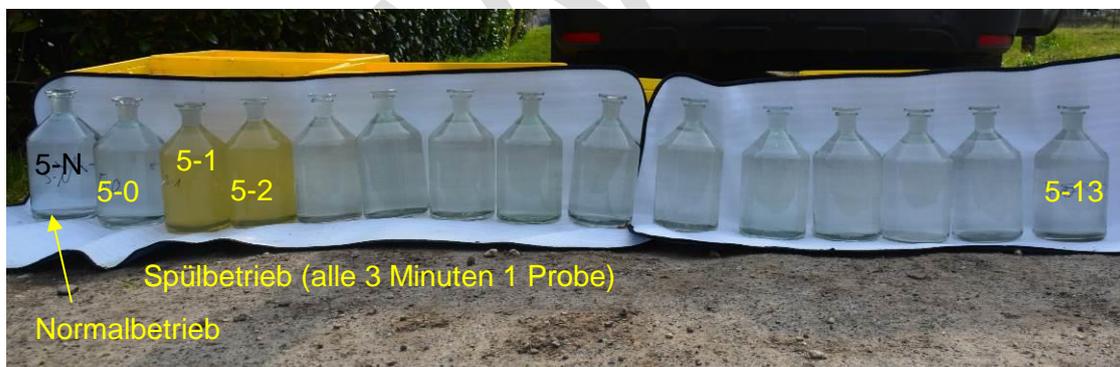
Am Standort *Jodokusstr. 5* war augenscheinlich deutlich sichtbare Färbung/Trübung in der zweiten und dritten Probe nachzuweisen (Abbildung 18), also nach erfolgter Spülung von etwa 3 bis 6 Minuten. Die Probe 5-0 war nur schwach getrübt. Nach einer Spüldauer von 9 Minuten war das Wasser wieder klar. Daher wurden für die weiteren Untersuchungen die Proben 5-N (Normalbetrieb), 5-0 und 5-1 und 5-2 (Trübung) sowie 5-13 (nach Spülung) ausgewählt.

Abbildung 18: Netzbeprobung Jodokusstraße, Mrz. 18

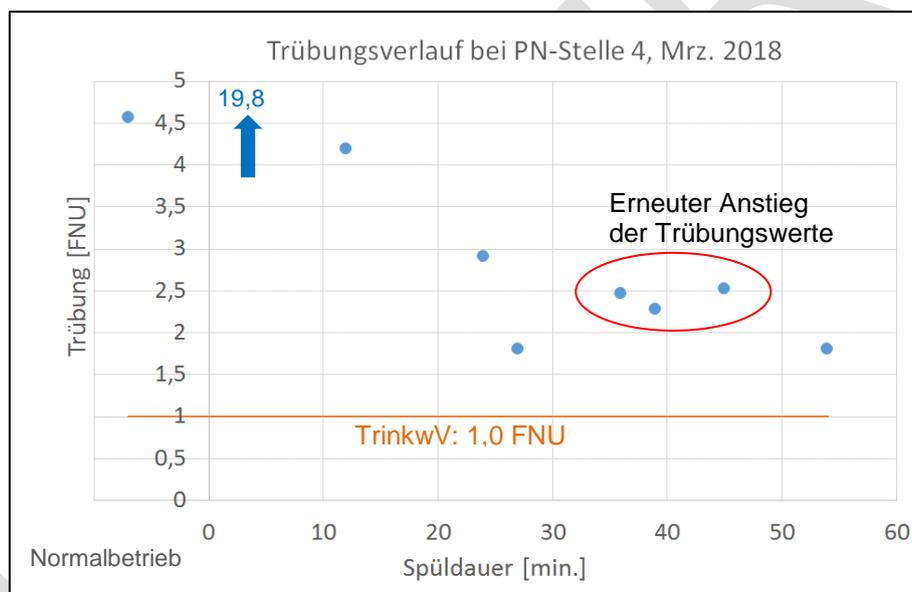
Im Verlauf der Spülung und Beprobung der Probenahmestelle 4 (Gartenstr. 17) wurde nach Erreichen eines Trübungswertes < 2 FNU, der die Beendigung der Spülmaßnahme gerechtfertigt hätte, ein erneuter Anstieg der Trübung festgestellt (Abbildung 19).

Abbildung 19: Trübungsmessungen bei der Spülung und Beprobung der Probenahmestelle 4

Daher wurde die Spülung fortgesetzt bis zur Proben 4-17, bei der wieder ein Trübungswert $< 2,0$ FNU (1,80 FNU) festgestellt wurde.

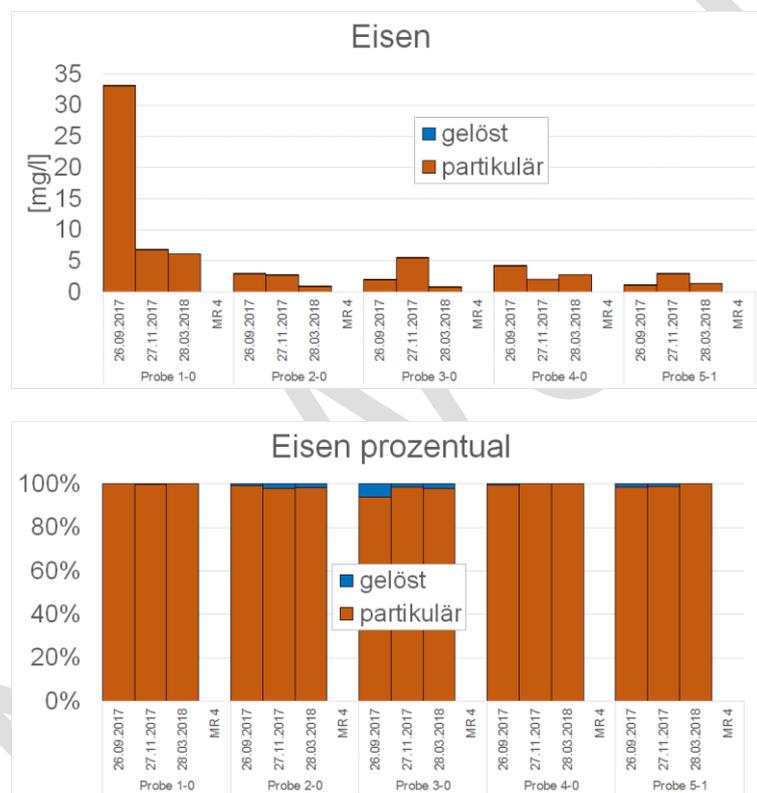
Abbildung 20 zeigt die Verteilung für Eisen, in Absolutwerten und in prozentualer Aufteilung, an den jeweils am stärksten getrübbten Proben der Netzspülung. Das sind für die Probenahmestellen 1 bis 4 die Proben sofort nach Beginne der Spülung (Bezeichnung x-0) und für die Probenahmestelle 5 die Probe nach 3 Minuten Spülung (Bezeichnung 5-1).

Abbildung 20: Aufteilung Eisenanteile, gelöst und partikulär

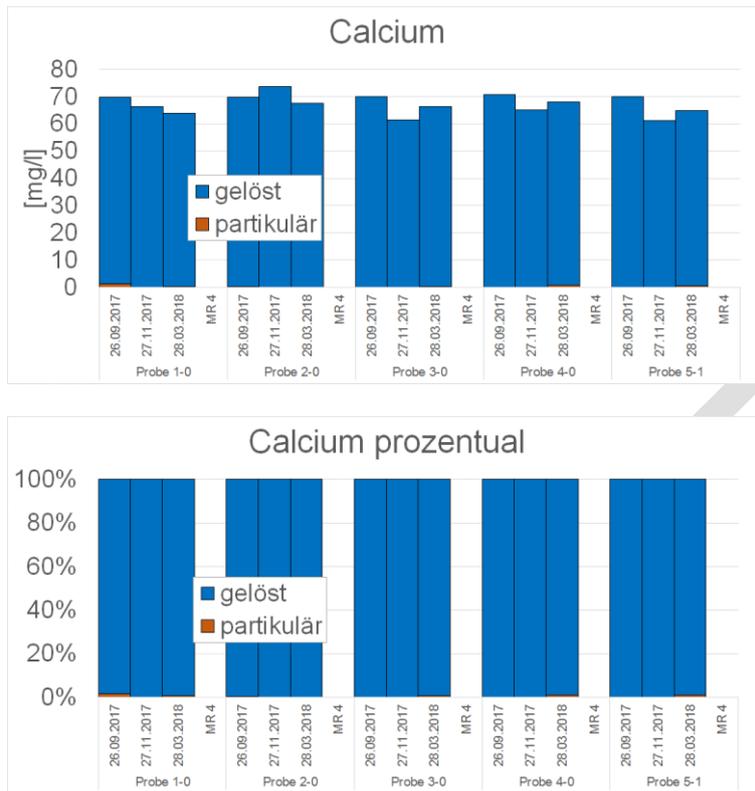
Abbildung 21 zeigt die Verteilung für Calcium, in Absolutwerten und in prozentualer Aufteilung. Und Abbildung 22 zeigt die Verteilung für Silikat, in Absolutwerten und in prozentualer Aufteilung.

Abbildung 21: Aufteilung Calciumanteile, gelöst und partikulär

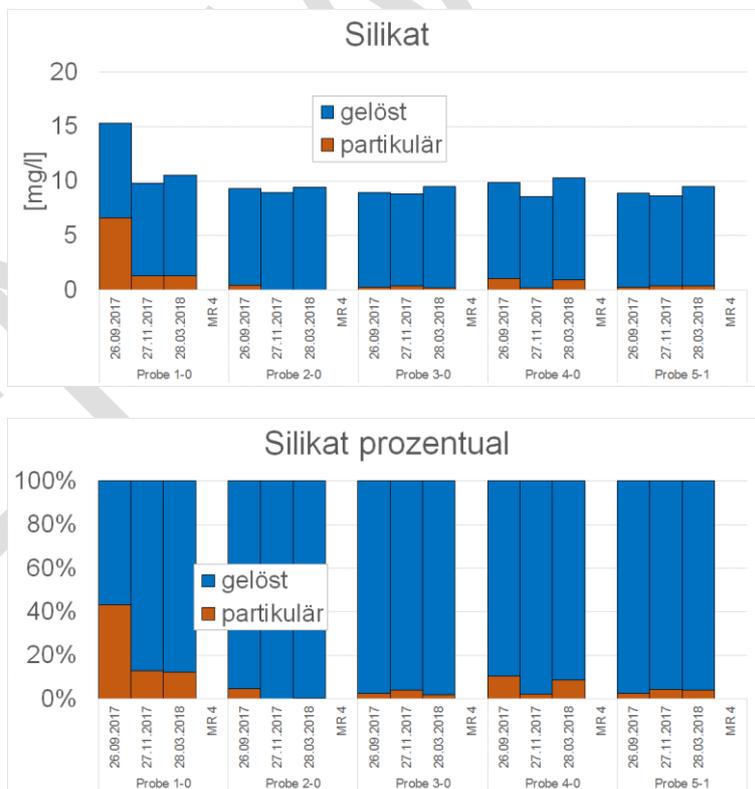
Abbildung 22: Aufteilung Silikatanteile, gelöst und partikulär

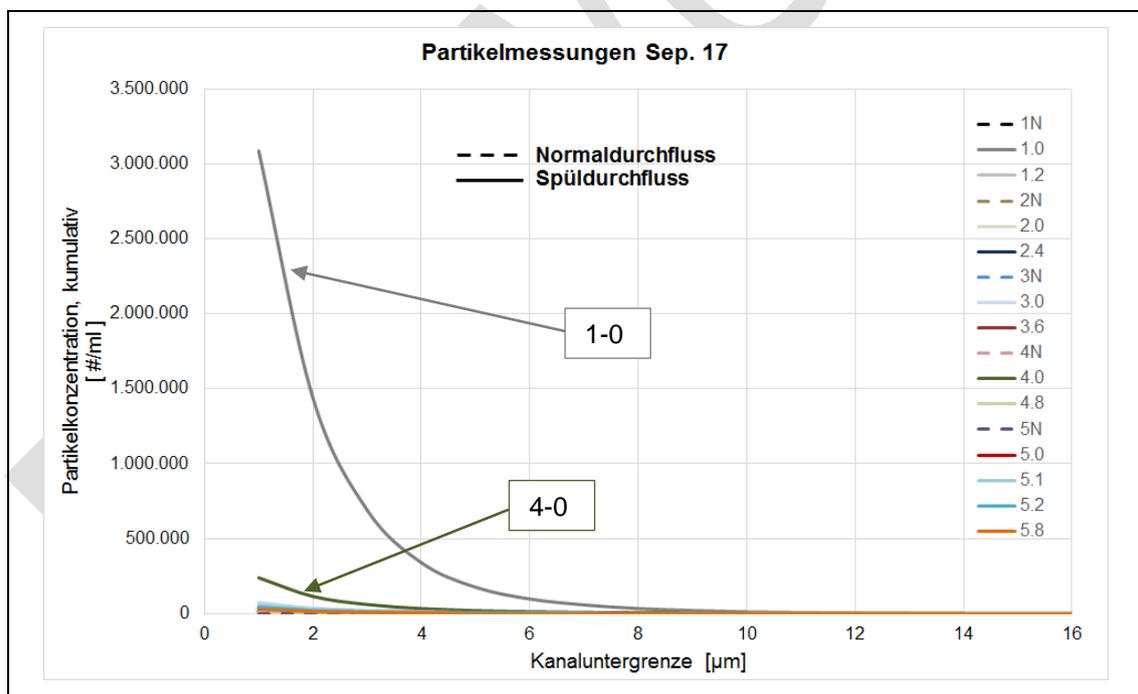
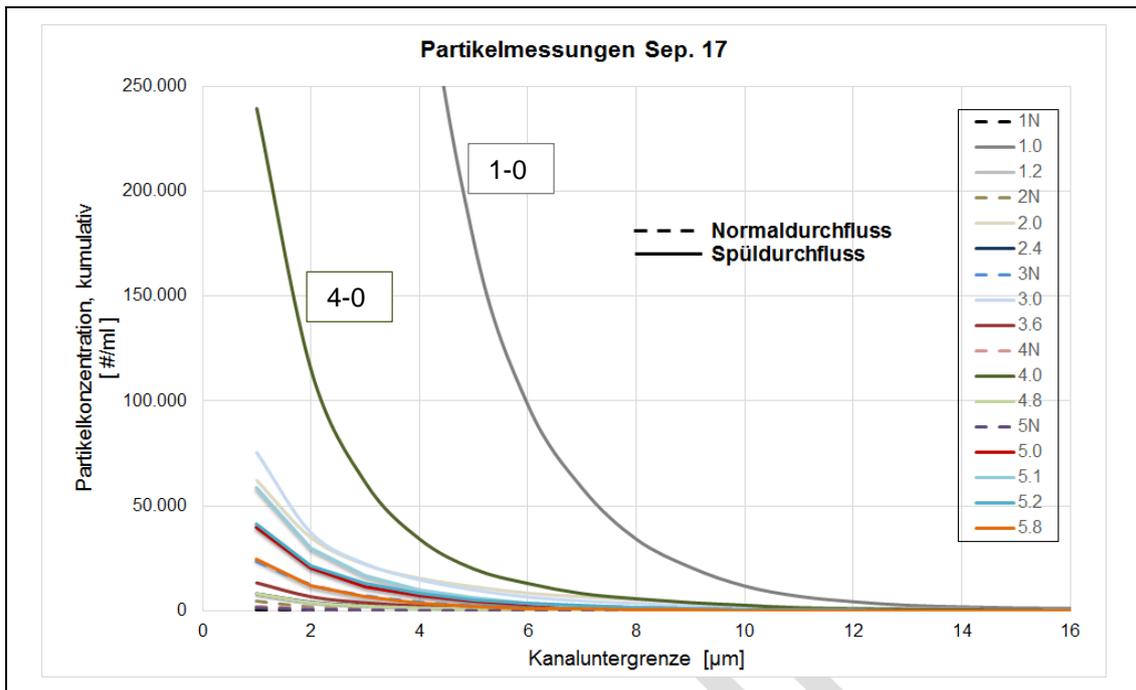
Zur vergleichenden Einschätzung sind in den folgenden Diagrammen für die Netzproben vom September 2017 die kumulativen Partikelkonzentrationen dargestellt, in Abbildung 23 die Konzentrationen aller Partikel, in Abbildung 24 ein Ausschnitt davon, der die Konzentration der Probe 1-0 nur bis zur Partikelgröße $> 5 \mu\text{m}$ zeigt, in dem aber mehrere Kurven der geringeren Konzentrationen getrennt voneinander erkennbar sind.

Abbildung 23: Partikelgrößenverteilung, Gesamtdarstellung, Sep. 17

Abbildung 24: Partikelgrößenverteilung, Ausschnittdarstellung, Sep. 17

Erkennbar ist, dass alle Proben – bis auf die beiden Proben 1-0 und 4-0 – nur geringe Partikelkonzentrationen aufweisen, bis maximal 75.000 Stück pro ml. Dabei sind Partikel mit Partikelgrößen $> 10 \mu\text{m}$ kaum noch feststellbar.

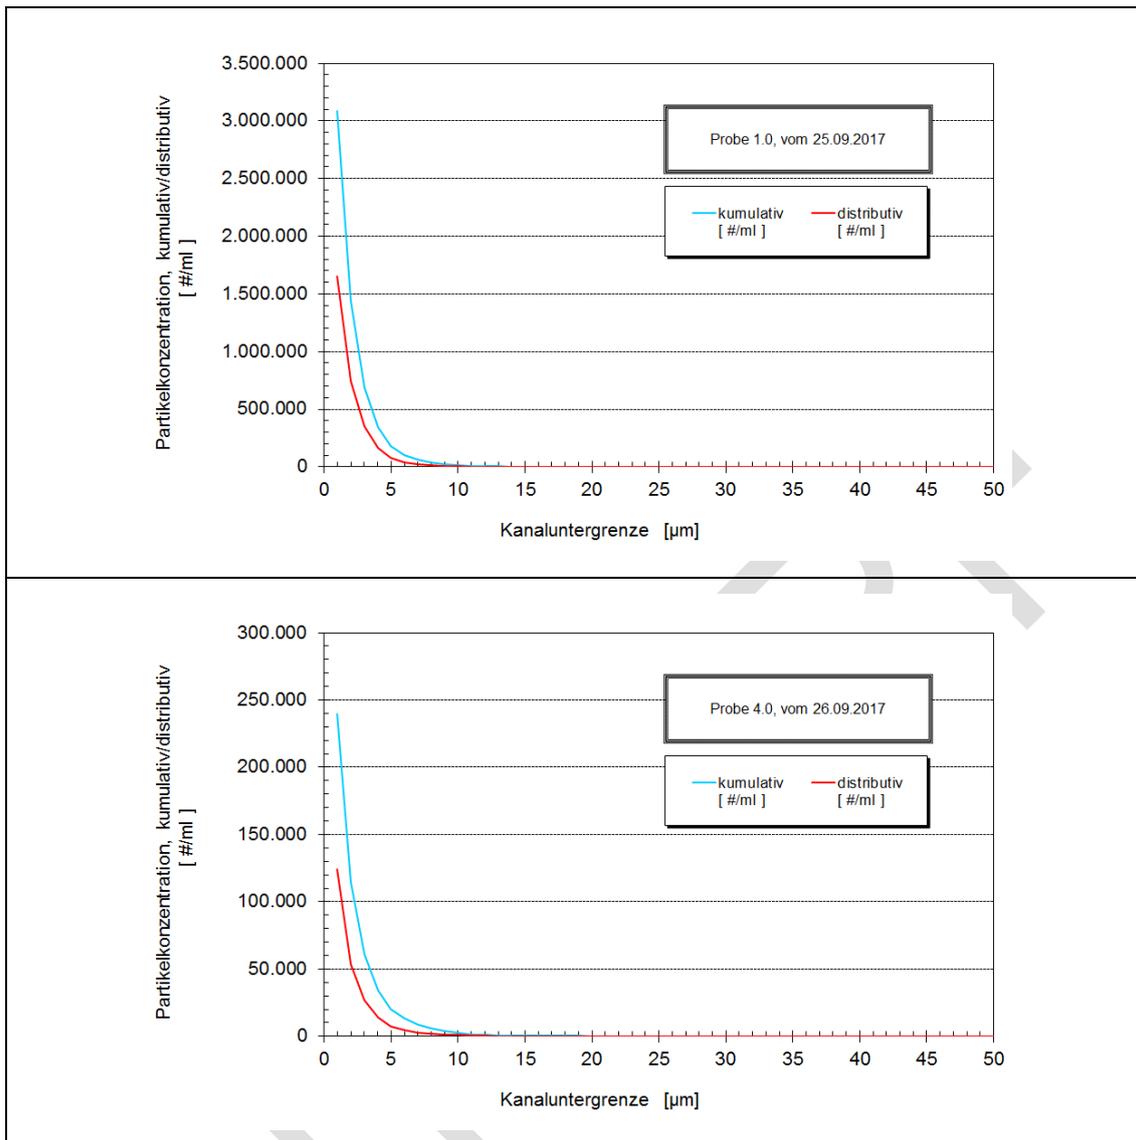
Für Probe 4-0 lassen sich ähnliche Aussagen treffen. Der Unterschied zu Probe 1-0 besteht lediglich in der kumulativen Gesamtmenge von 240.000 Partikel pro ml. Auch hier von fällt etwa die Hälfte auf Partikelgrößen $< 1 \mu\text{m}$ (Abbildung 25).

Abbildung 25: Kumulative und distributive Partikelkonzentrationen der Proben 1-0 und 4-0, Beprobung Sep. 17

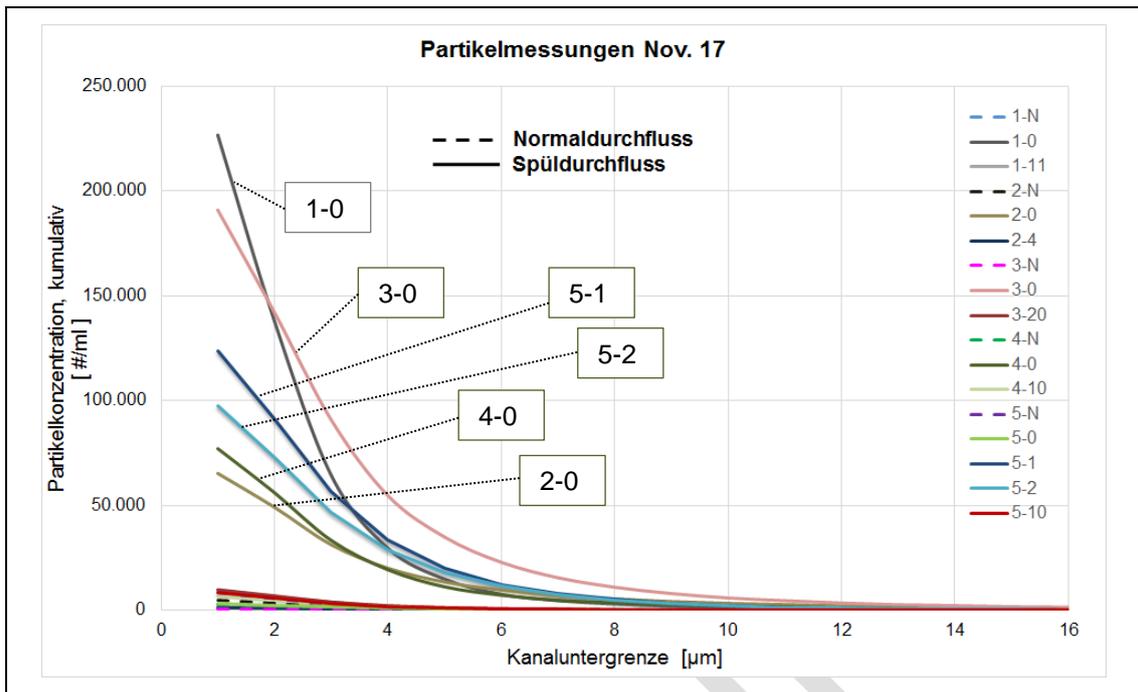
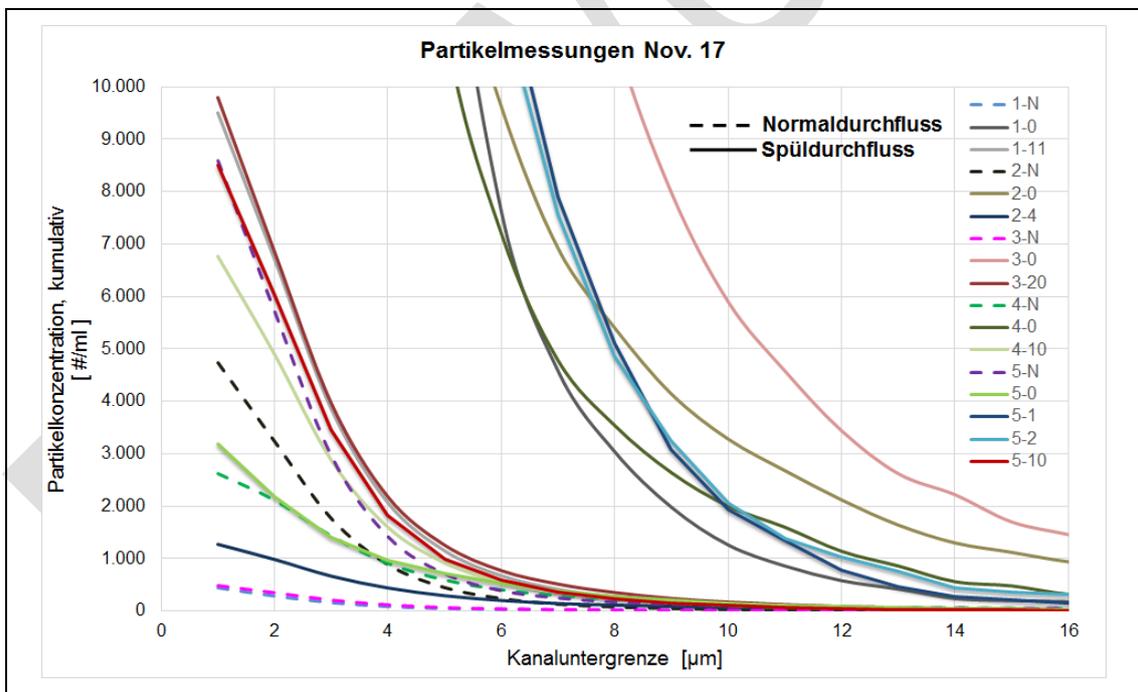
Die Auswertung der Partikelverteilung für die Netzproben vom November 2017 ist nachfolgend dargestellt. Zur vergleichenden Einschätzung sind in den folgenden Diagrammen für die Netzproben vom November 2017 die kumulativen Partikelkonzentrationen dargestellt, in Abbildung 26 die Konzentrationen aller Partikel, in Abbildung 27 ein Ausschnitt davon im Wertebereich bis 10.000 Partikel pro Milliliter, in dem alle Kurven getrennt voneinander erkennbar sind.

Hier ist erkennbar, dass alle Proben ebenfalls nur geringe Partikelkonzentrationen aufweisen. Die jeweils am stärksten belasteten Proben zeigten Konzentration von etwa 70.000 bis maximal 230.000 Stück pro ml.

Abbildung 26: Partikelgrößenverteilung, Gesamtdarstellung, Nov. 17

Abbildung 27: Partikelgrößenverteilung, Ausschnittdarstellung, Nov. 17

Die Proben aus dem Normalbetrieb und am Ende der Spülaktion zeigten bei allen beprobten Hydranten Konzentrationen von weniger als 10.000 Stück pro ml. Dabei sind Partikel mit Partikelgrößen > 10 µm kaum noch feststellbar.

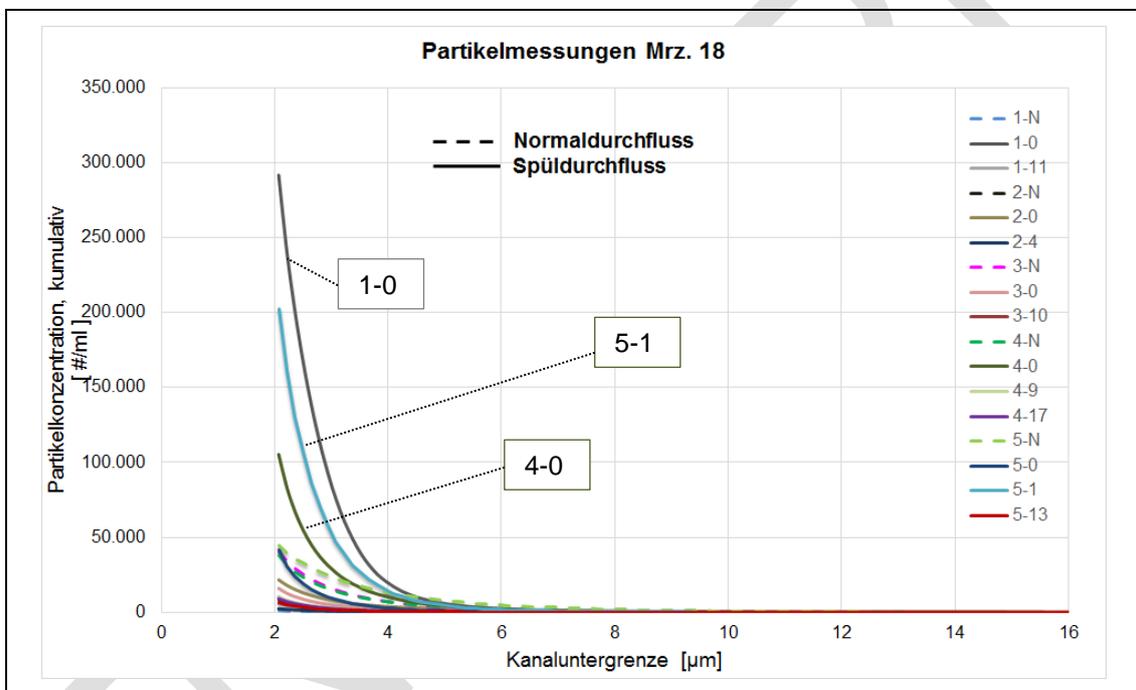
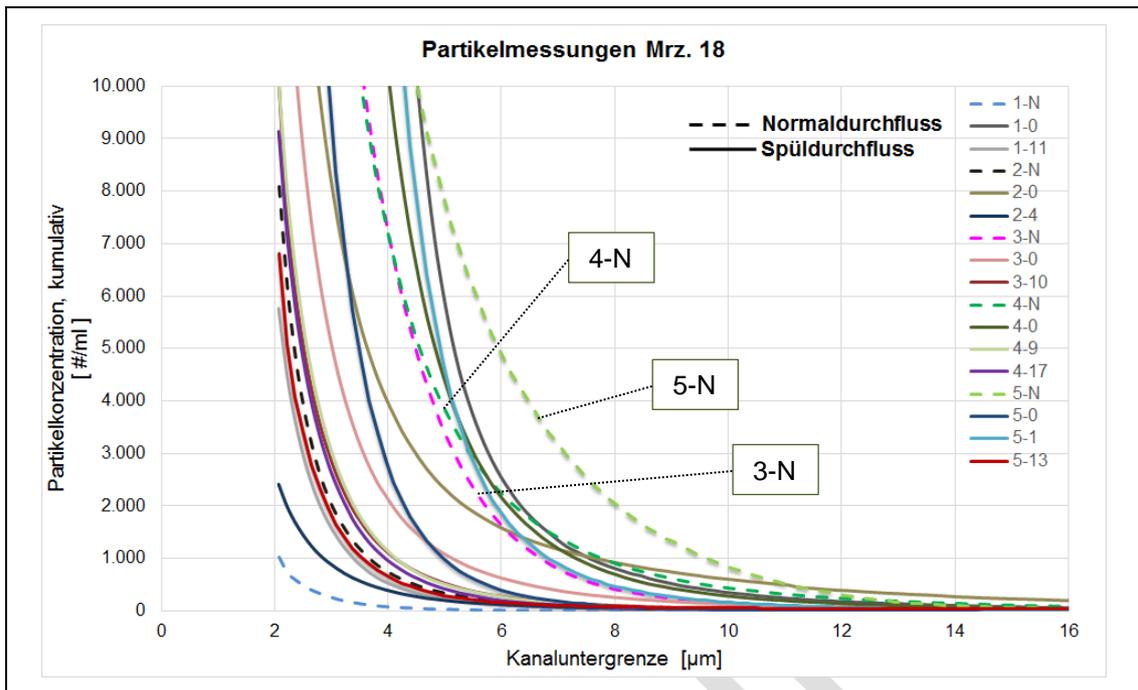
Hier ist erkennbar, dass alle Proben ebenfalls nur geringe Partikelkonzentrationen (< 50.000 pro ml) aufweisen. Die jeweils am stärksten belasteten Proben zeigten Konzentration von etwa 100.000 bis maximal 290.000 Stück pro ml.

Abbildung 28: Partikelgrößenverteilung, Gesamtdarstellung, März 18

Abbildung 29: Partikelgrößenverteilung, Ausschnittdarstellung, März 18
