Begleitende Untersuchungen zur Vermeidung korrosionschemischer Probleme im Rohrnetz während und nach der Umstellung der Wasserver- sorgung im Stadtgebiet Bornheim

Zweiter Zwischenbericht

Gutachten zum Angebot 10257/2017/24254

Auftraggeber: Stadtbetrieb Bornheim AöR

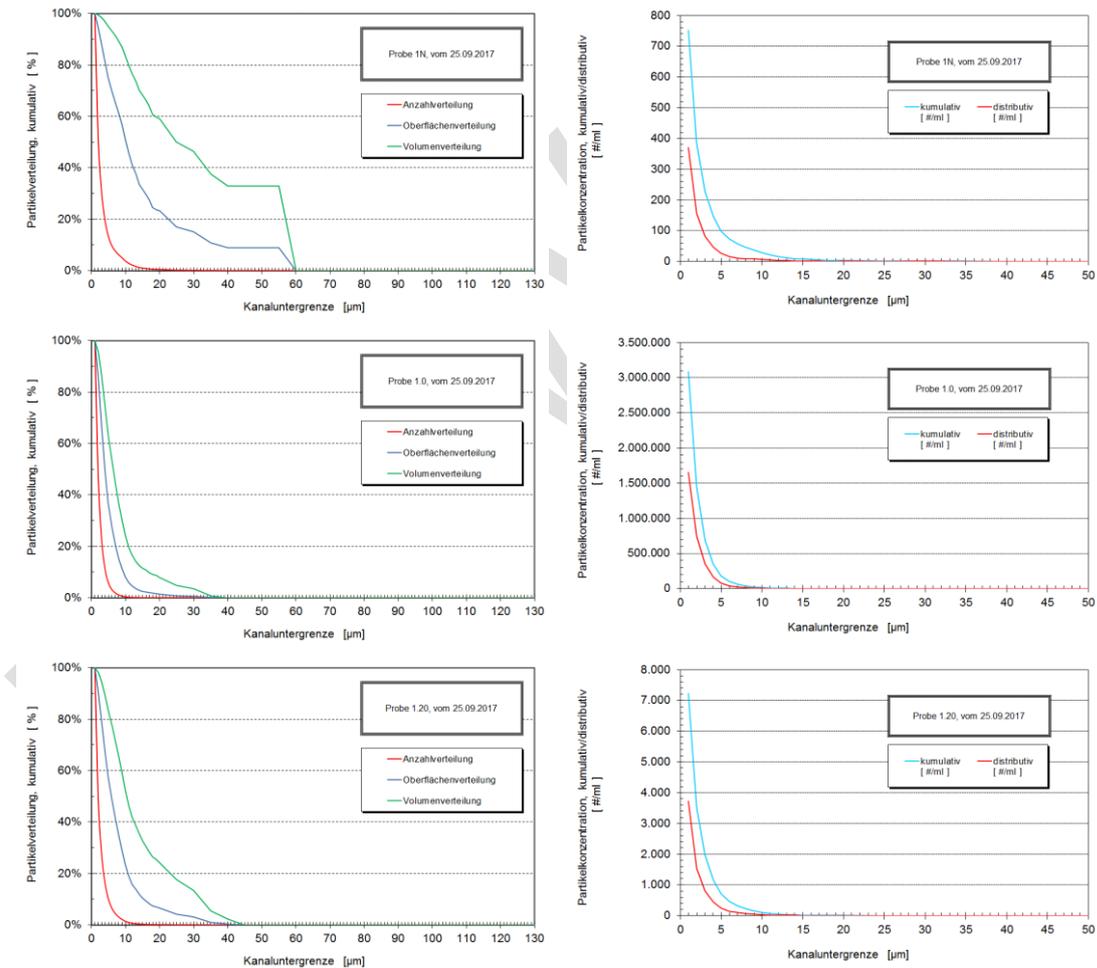
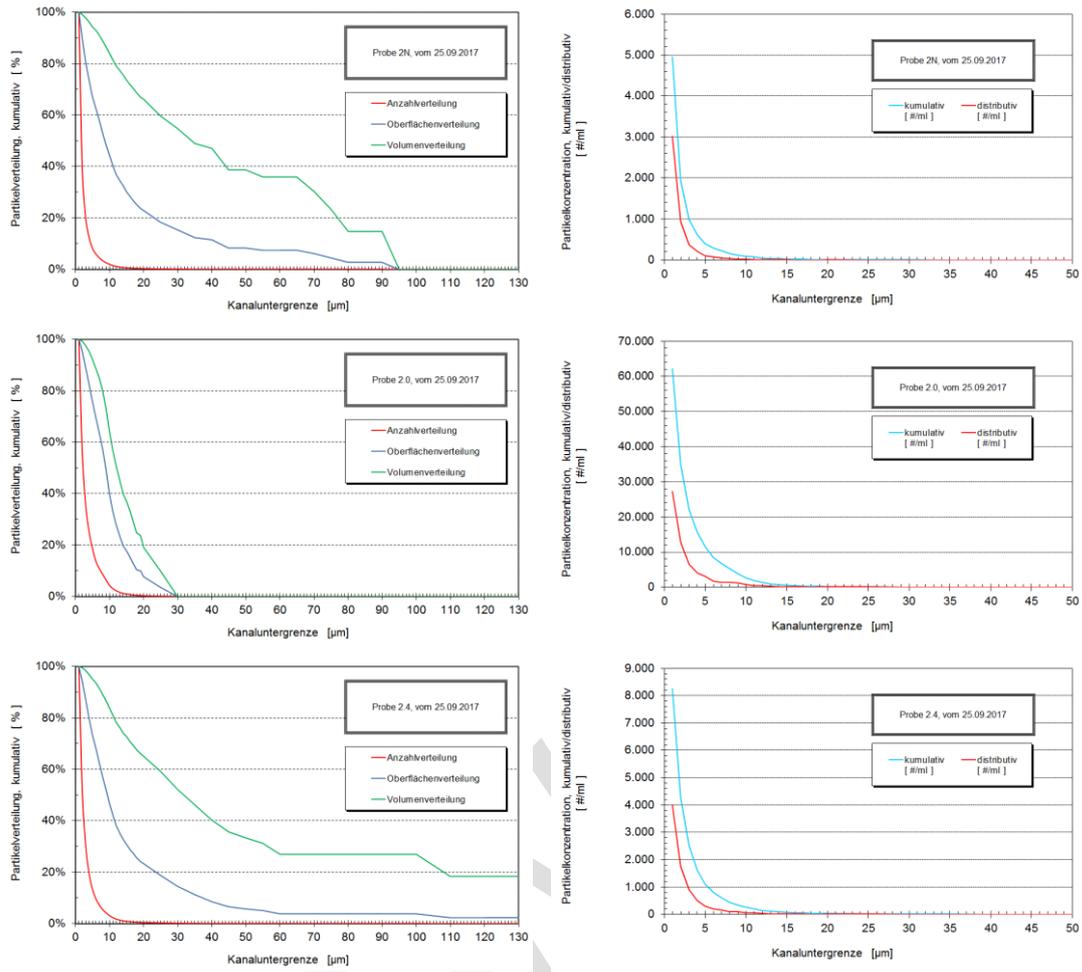
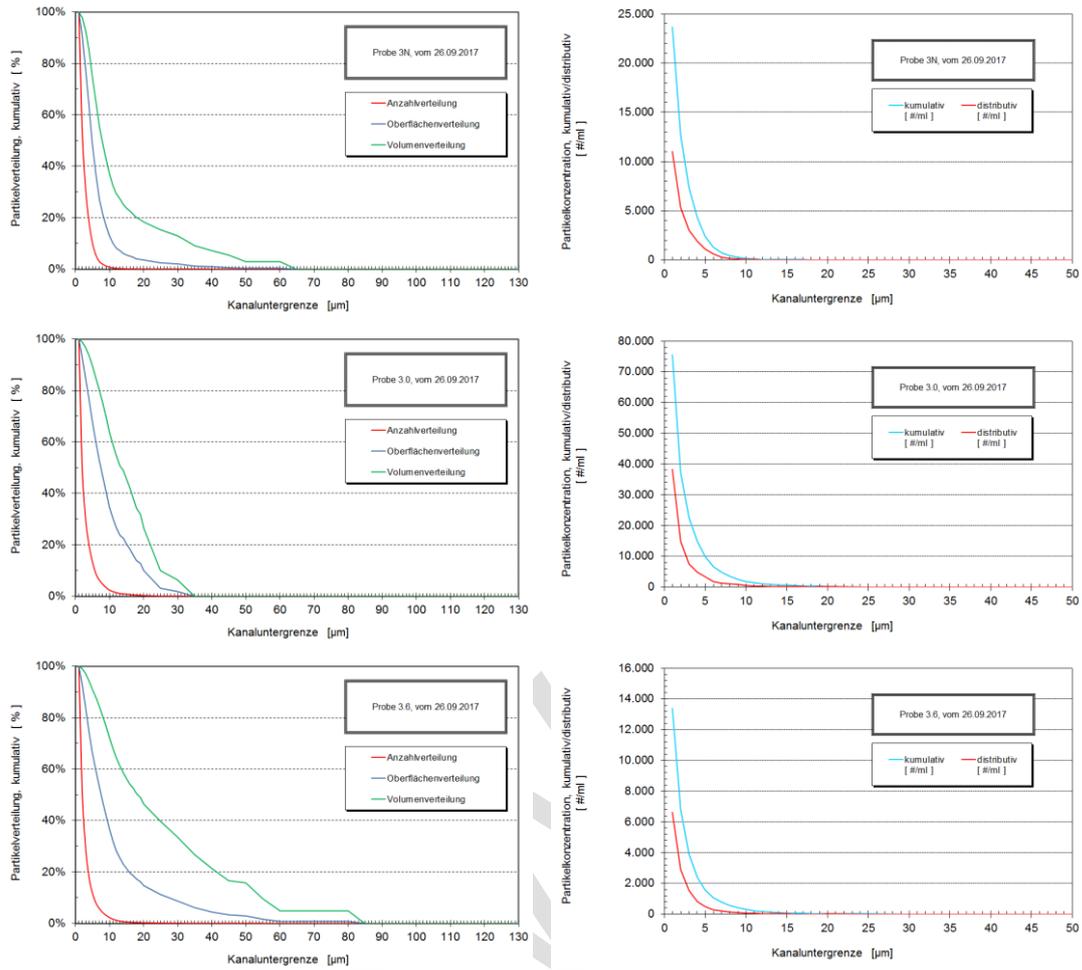
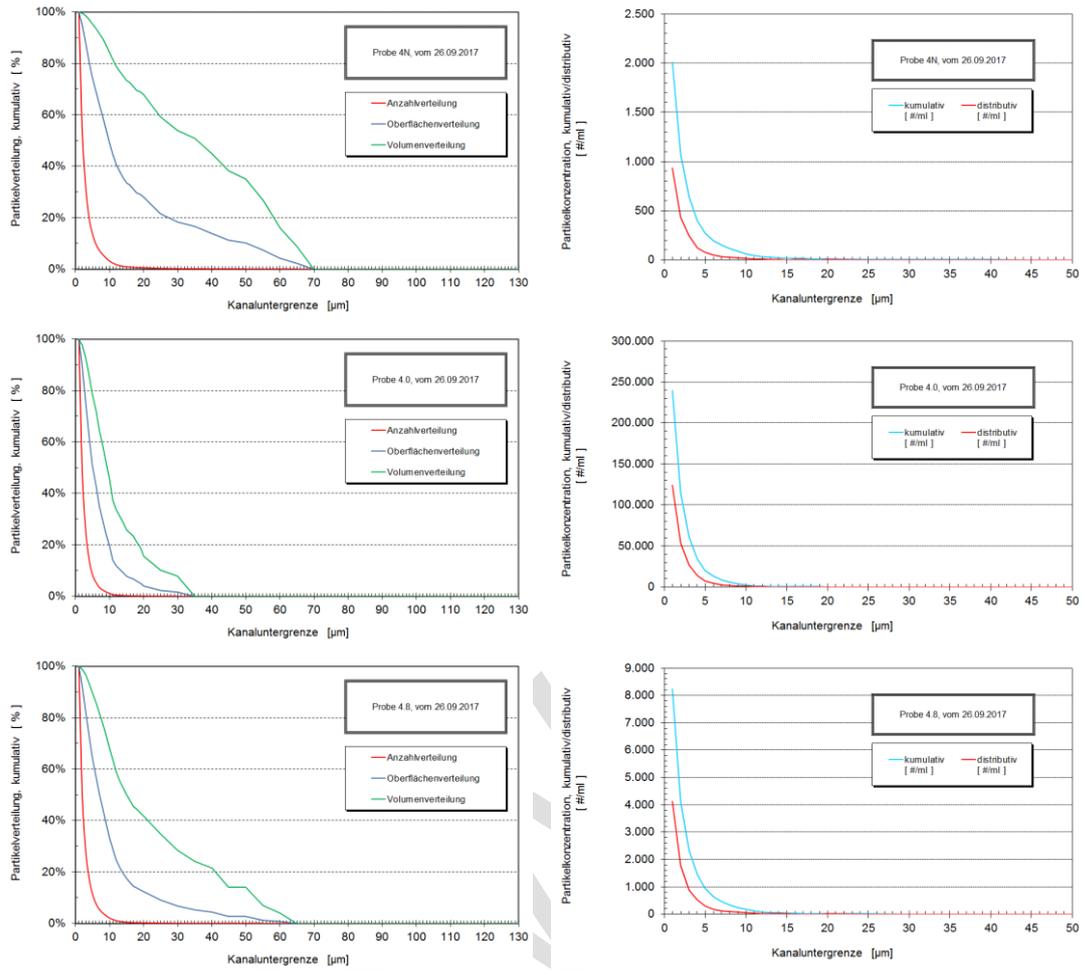
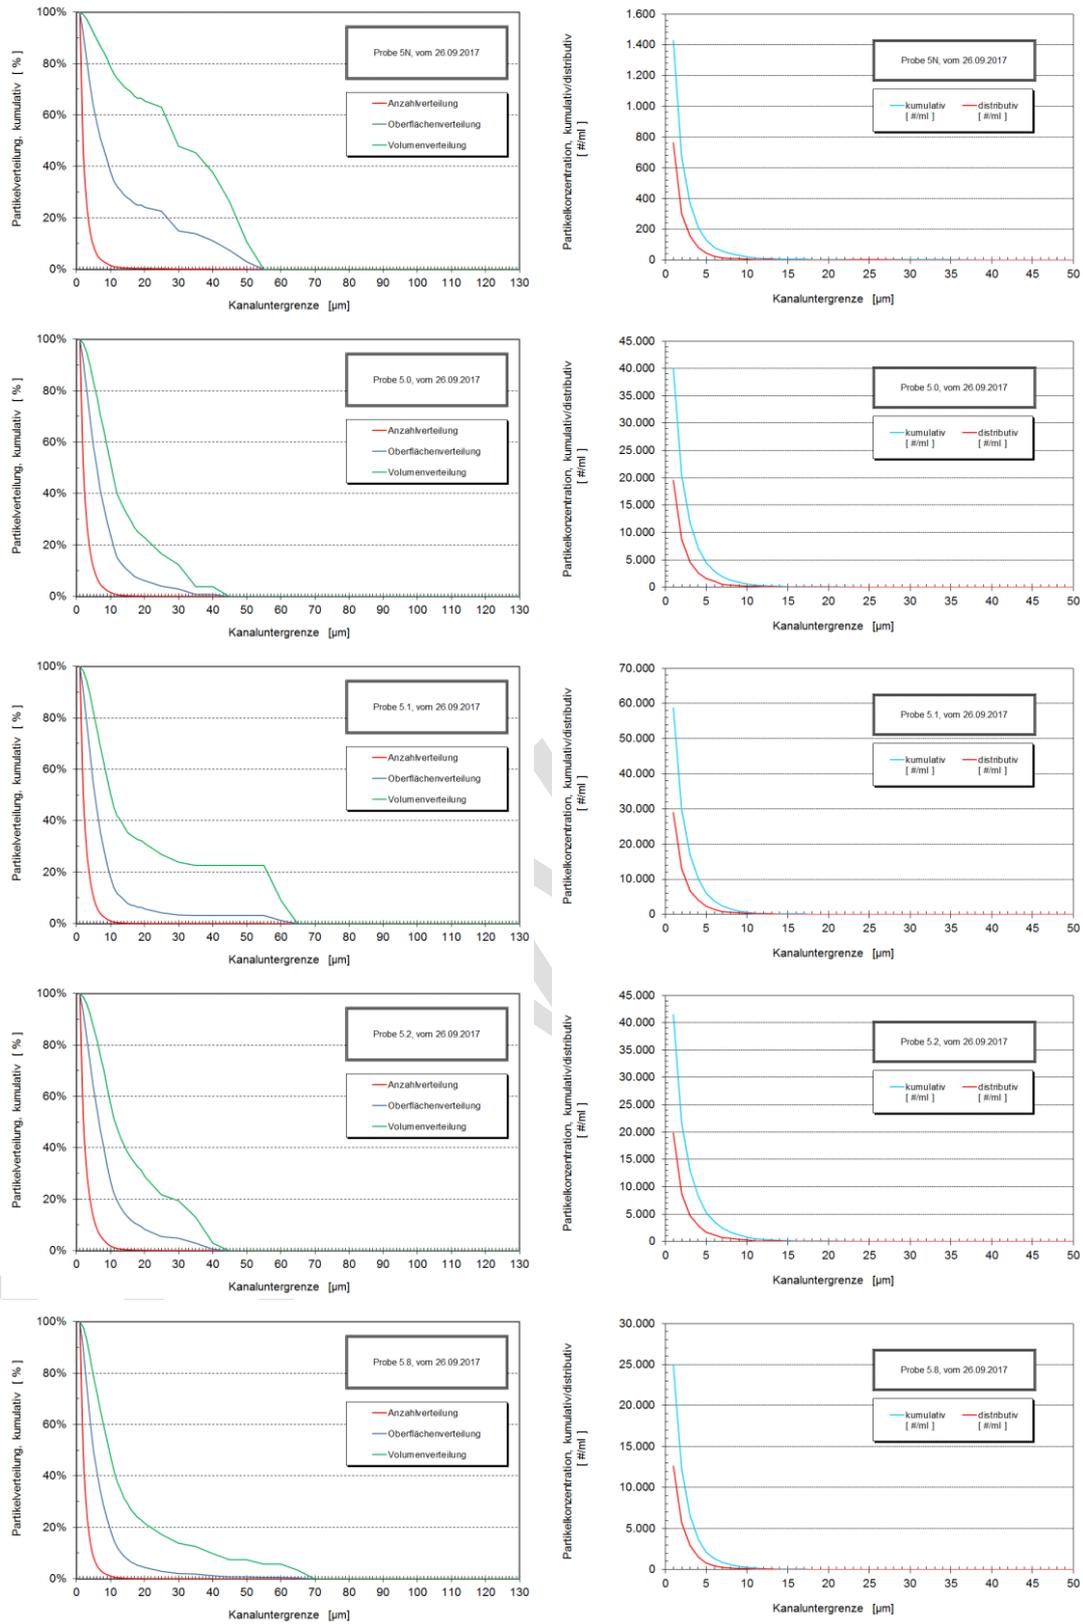
Die Anzahlverteilung (rote Kurve im linken Diagramm) stellt sich bei allen Proben nahezu gleich dar. Im Bereich der Kanaluntergrenzen oberhalb von 10 μm befinden sich weniger als 5 % der Partikel.

Abbildung 30: Partikelmessungen der Proben (Sep. 17) der Netzstation 1 (Landgraben)

Abbildung 31: Partikelmessungen der Proben (Sep. 17) der Netzstation 2 (Friedrichstraße)

Abbildung 32: Partikelmessungen der Proben (Sep. 17) der Netzstation 3 (Römerstraße)

Abbildung 33: Partikelmessungen der Proben (Sep. 17) der Netzstation 4 (Gartenstraße)

Abbildung 34: Partikelmessungen der Proben (Sep. 17) der Netzstation 5 (Jodokusstraße)

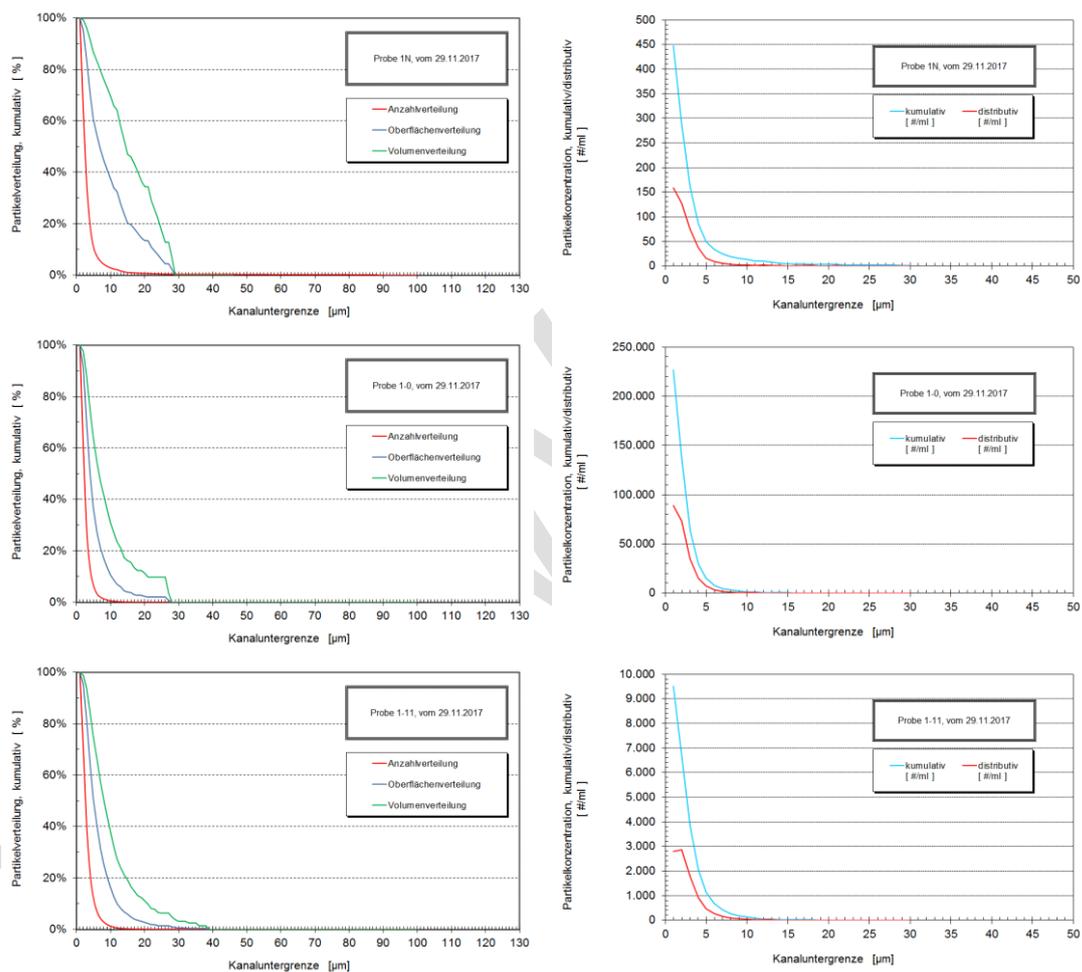
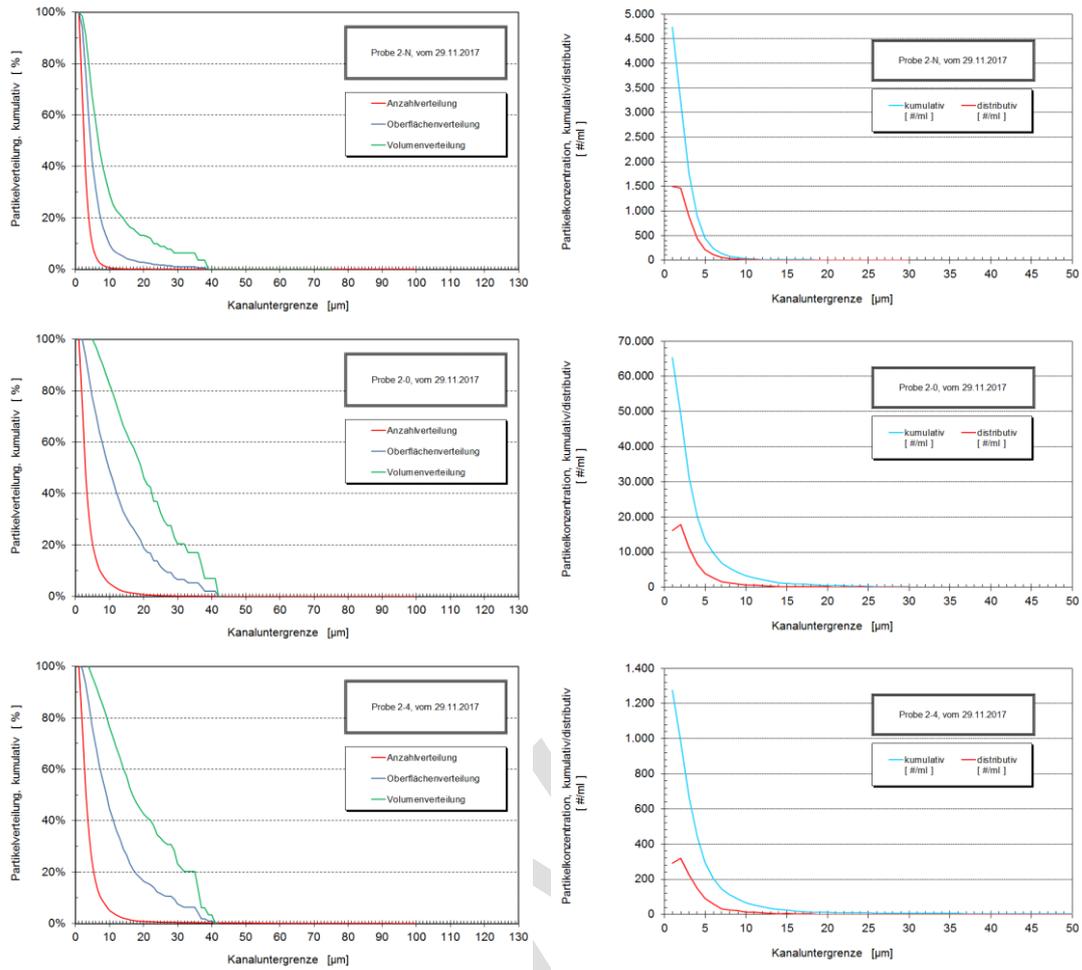
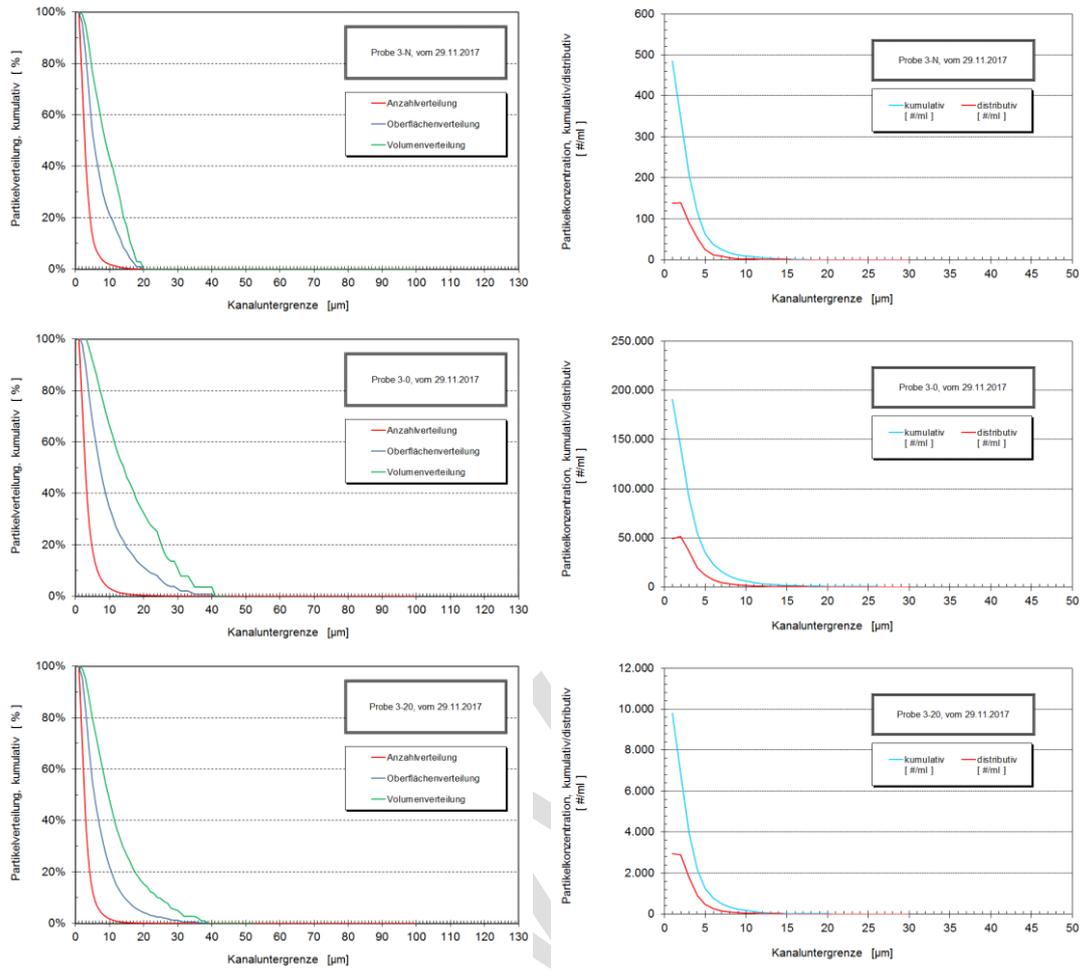
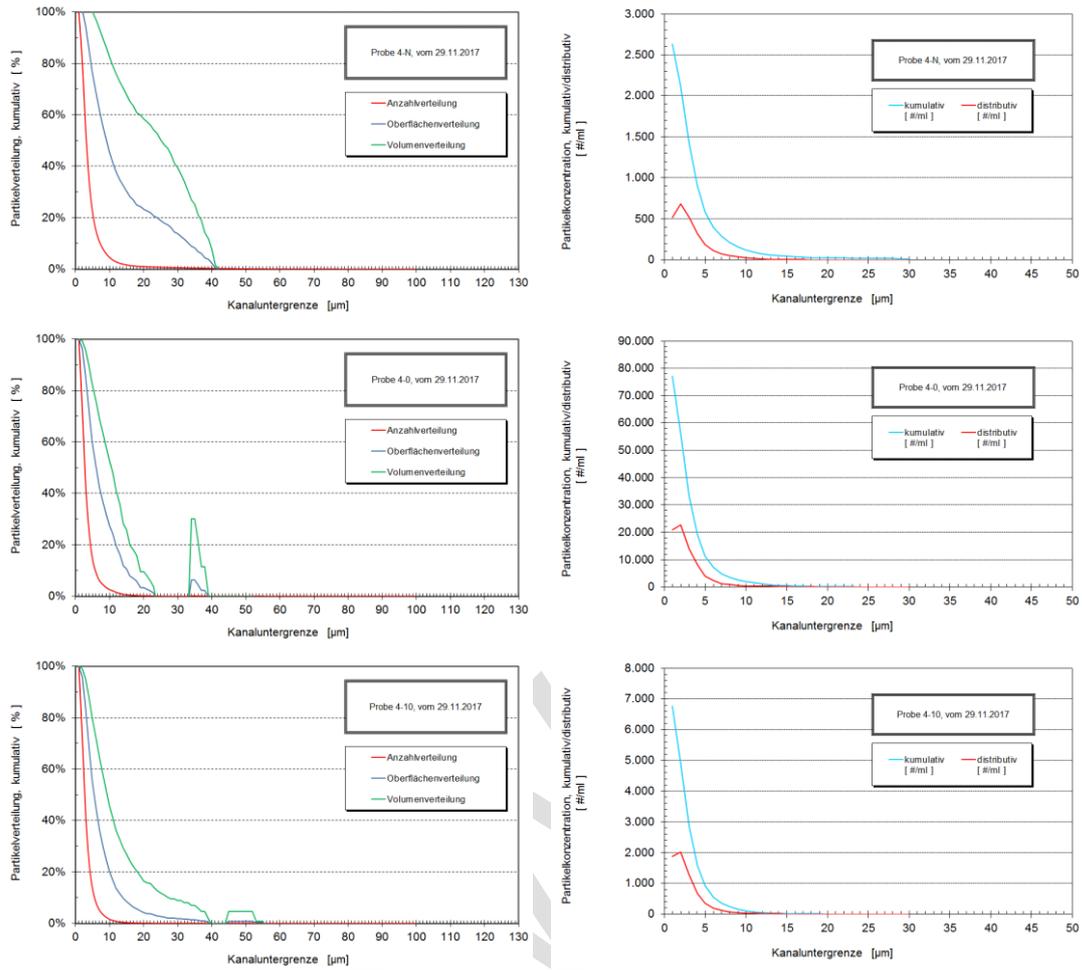
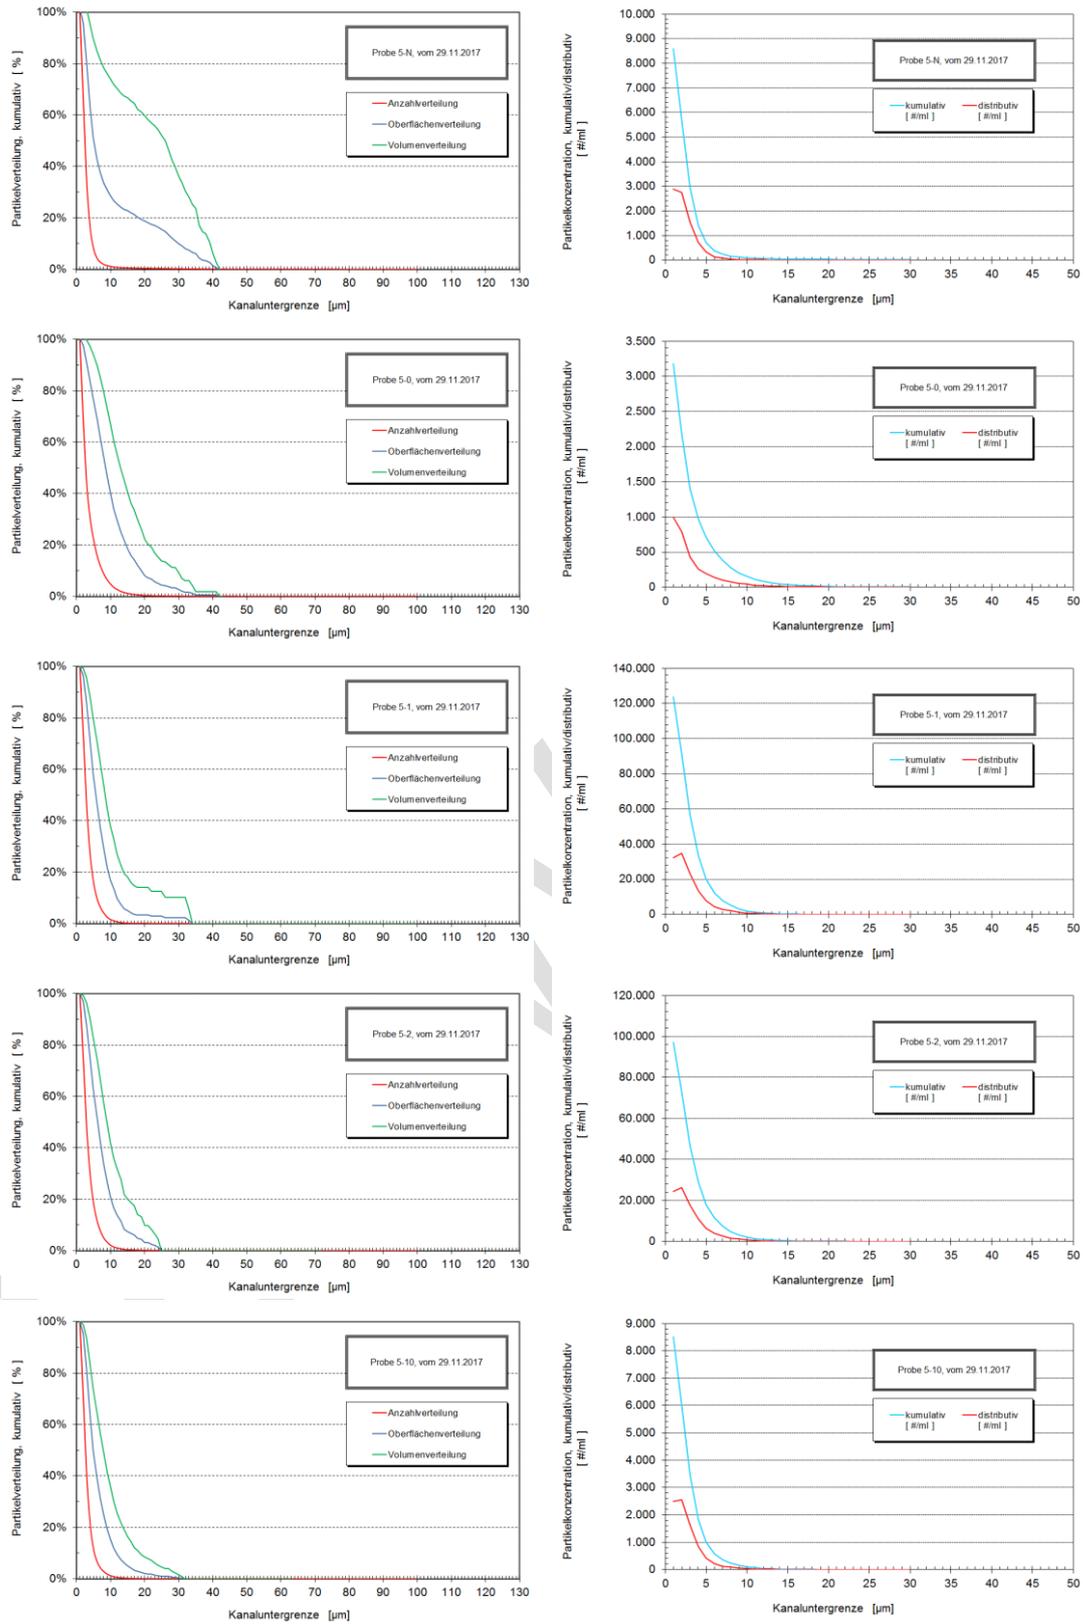
Die Anzahlverteilung (rote Kurve im linken Diagramm) stellt sich bei allen Proben nahezu gleich dar. Im Bereich der Kanaluntergrenzen oberhalb von 10 μm befinden sich weniger als 5 % der Partikel.

Abbildung 35: Partikelmessungen der Proben (Nov. 17) der Netzstation 1 (Landgraben)

Abbildung 36: Partikelmessungen der Proben (Nov. 17) der Netzstation 2 (Friedrichstraße)

Abbildung 37: Partikelmessungen der Proben (Nov. 17) der Netzstation 3 (Römerstraße)

Abbildung 38: Partikelmessungen der Proben (Nov. 17) der Netzstation 4 (Gartenstraße)

Abbildung 39: Partikelmessungen der Proben (Nov. 17) der Netzstation 5 (Jodokusstraße)

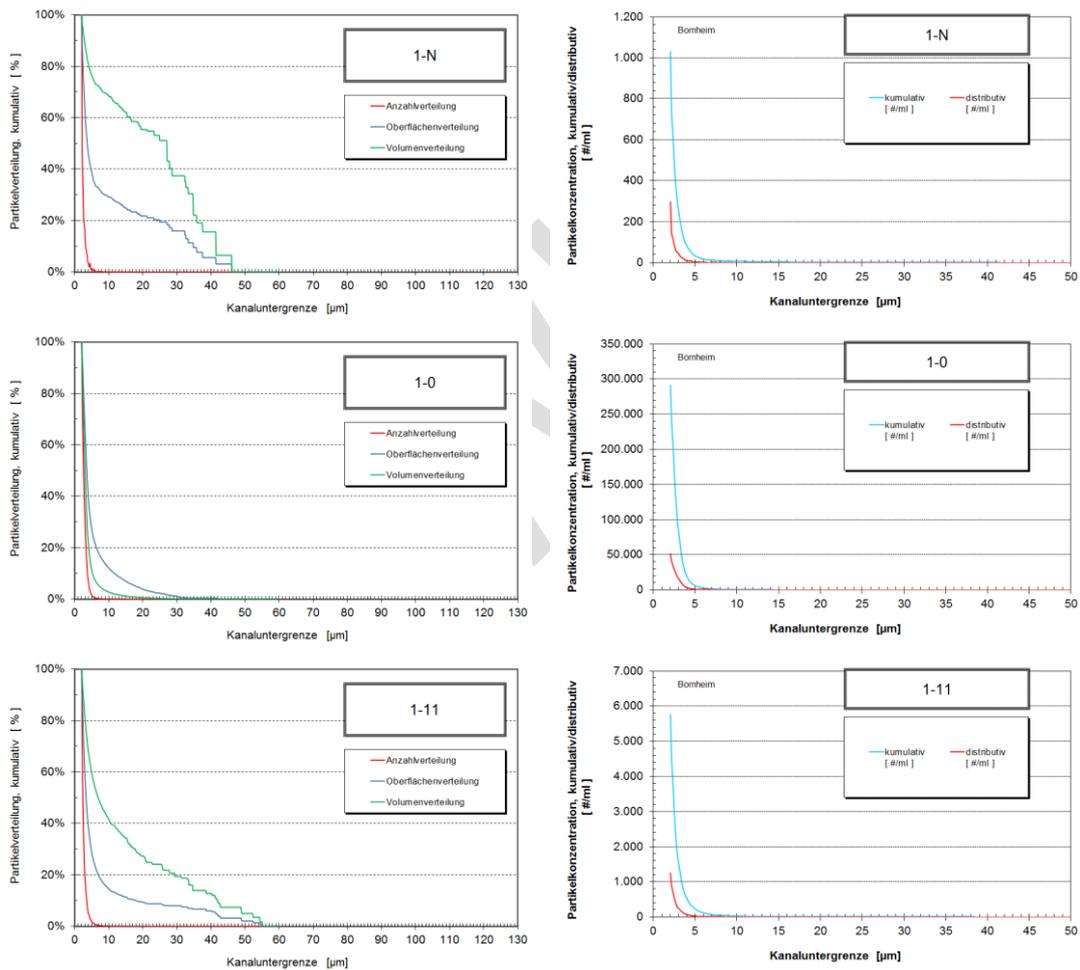
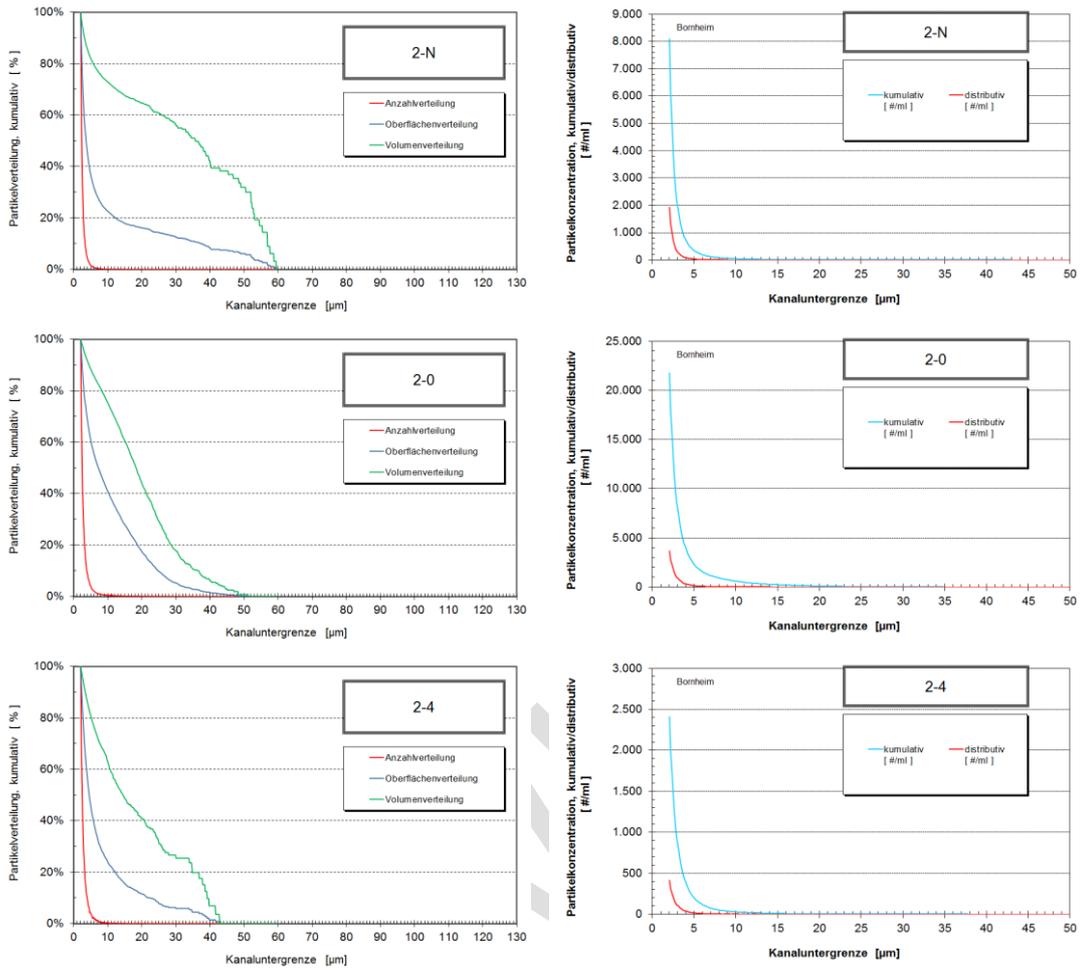
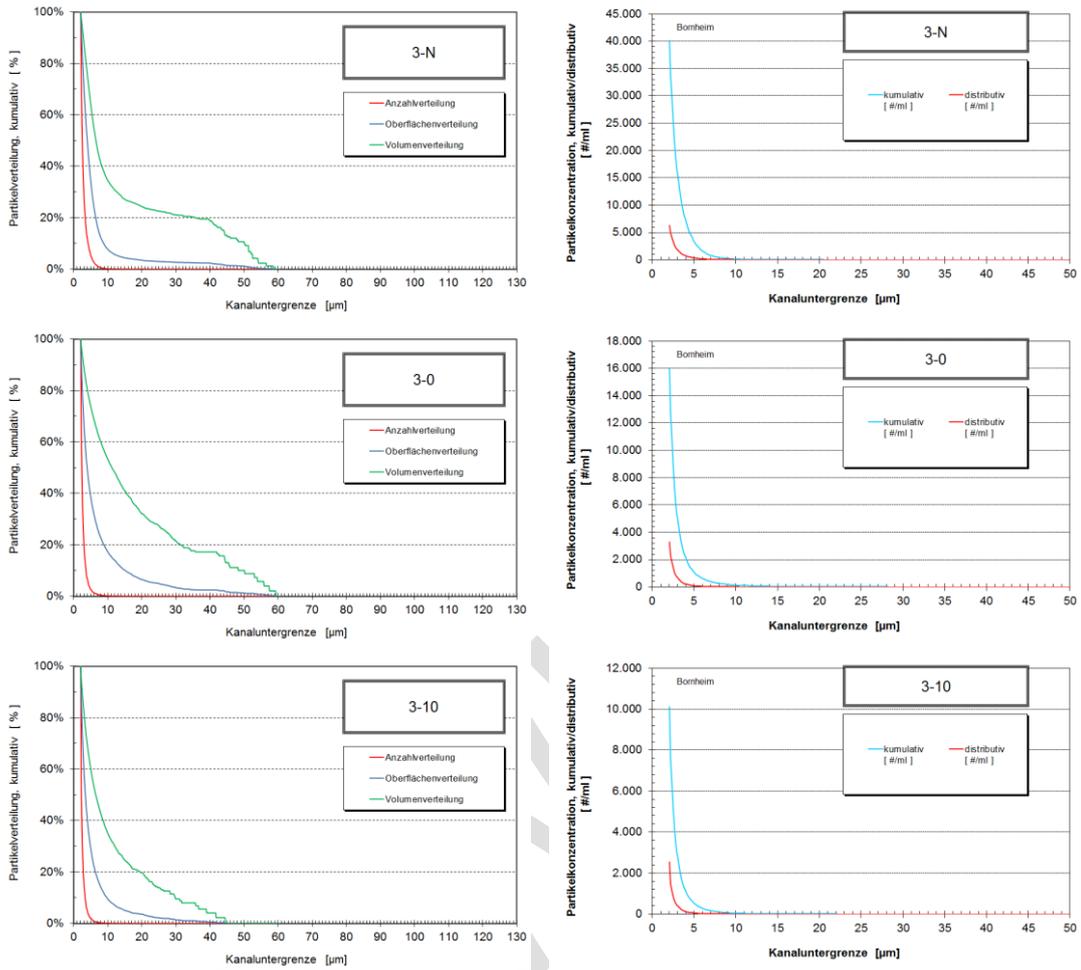
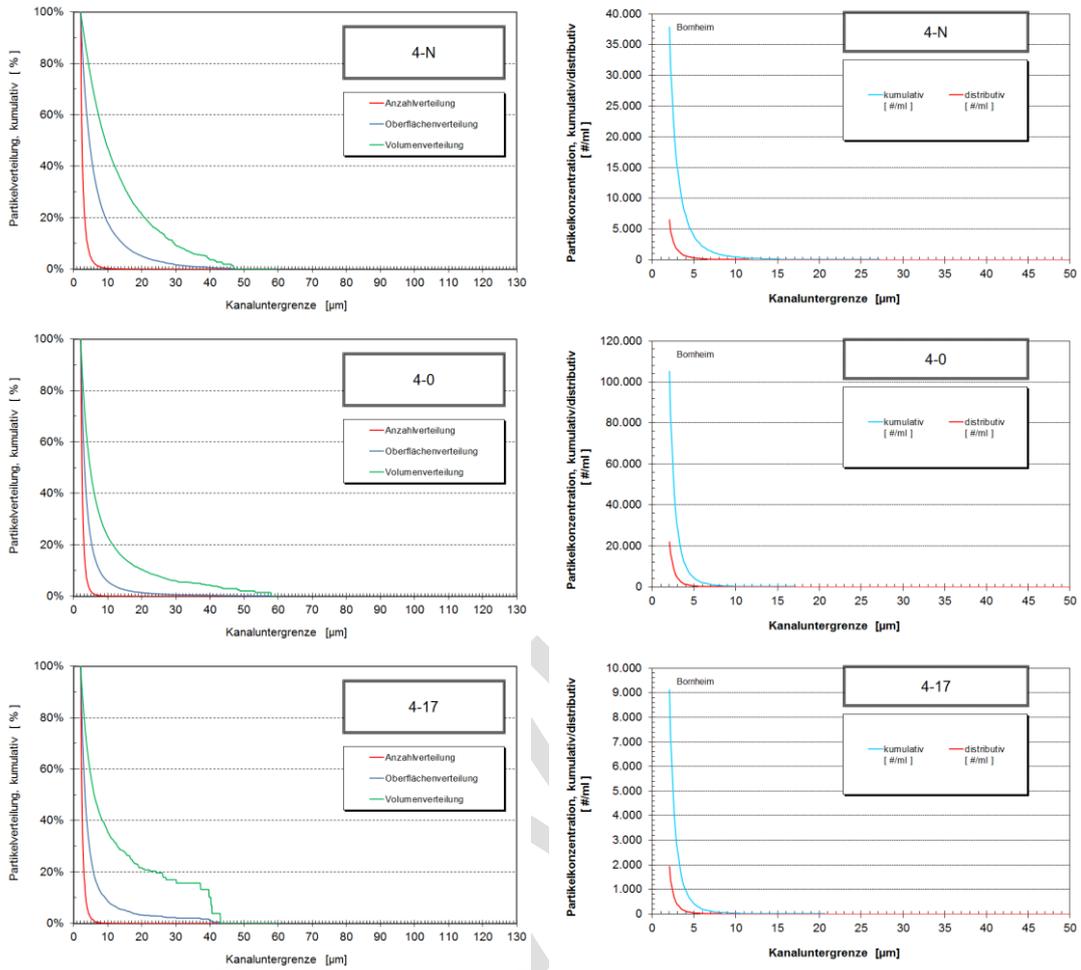
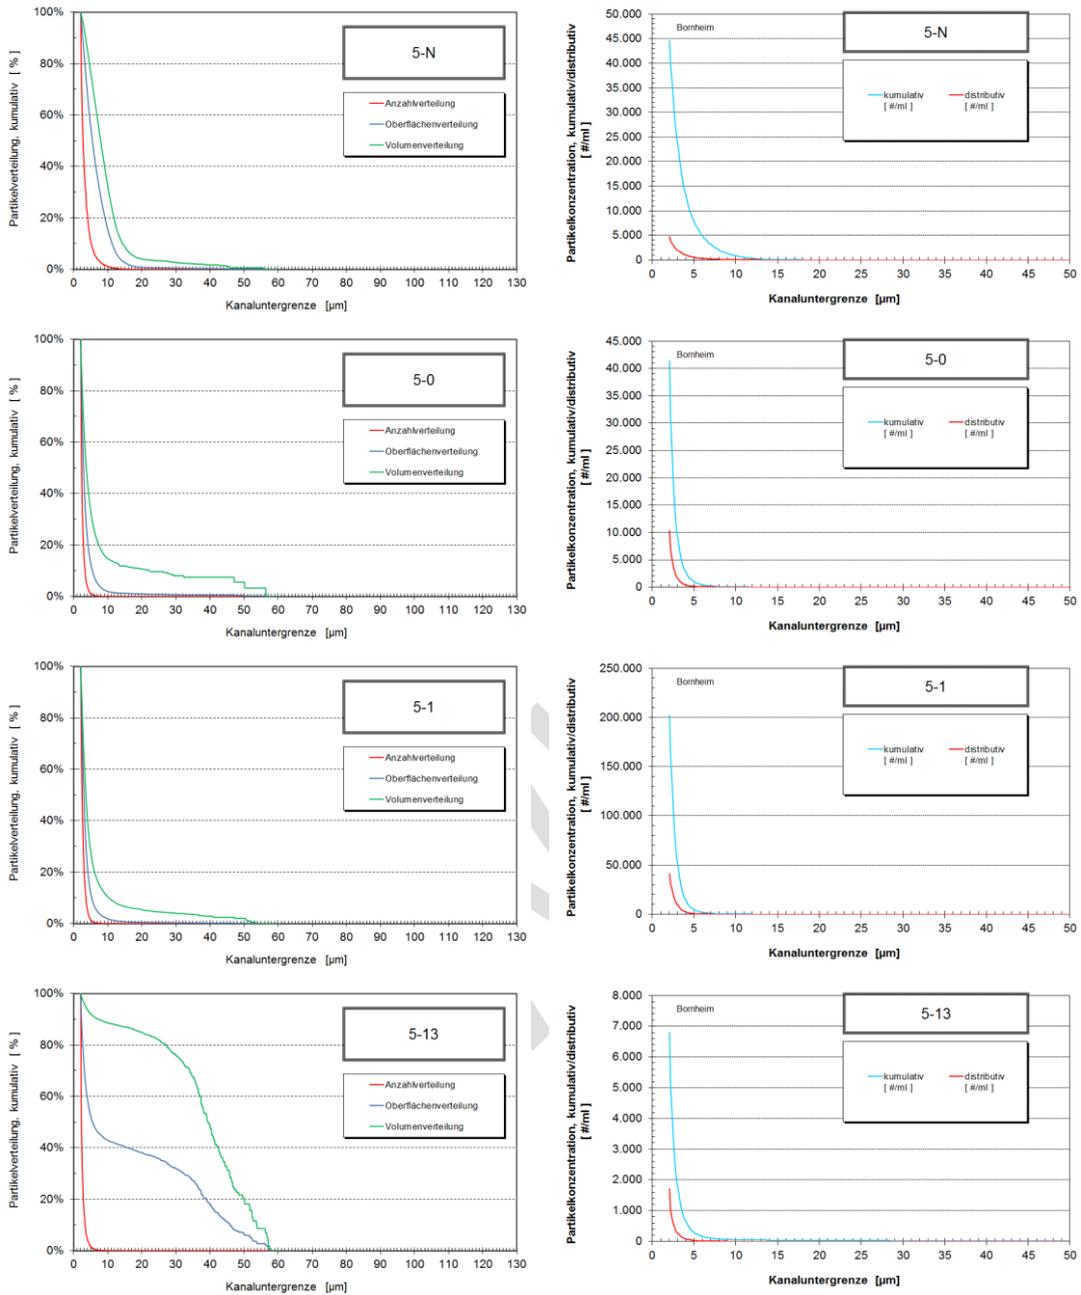
Die Anzahlverteilung (rote Kurve im linken Diagramm) stellt sich bei allen Proben nahezu gleich dar. Im Bereich der Kanaluntergrenzen oberhalb von 10 µm befinden sich weniger als 5 % der Partikel. Bei der Oberflächen- und Volumenverteilung sind dagegen durchaus Unterschiede feststellbar.

Abbildung 40: Partikelmessungen der Proben der Netzstation 1 (Landgraben) vom März 2018

Abbildung 41: Partikelmessungen der Proben der Netzstation 2 (Friedrichstraße) vom März 2018

Abbildung 42: Partikelmessungen der Proben der Netzstation 3 (Römerstraße) vom März 2018

Abbildung 43: Partikelmessungen der Proben der Netzstation 4 (Gartenstraße) vom März 2018

Abbildung 44: Partikelmessungen der Proben der Netzstation 5 (Jodokusstraße) vom März 2018
