Sitzung des Betriebsausschusses

Begleitende Untersuchungen zur Vermeidung korrosionschemischer Probleme im Rohrnetz während und nach der Umstellung der Wasserver- sorgung im Stadtgebiet Bornheim

5.2 Anhang 2: Schadensanalyse von Wasserzählergehäusen aus Messing mit sichtbaren Korrosionserscheinungen an der Außenoberfläche (2018)

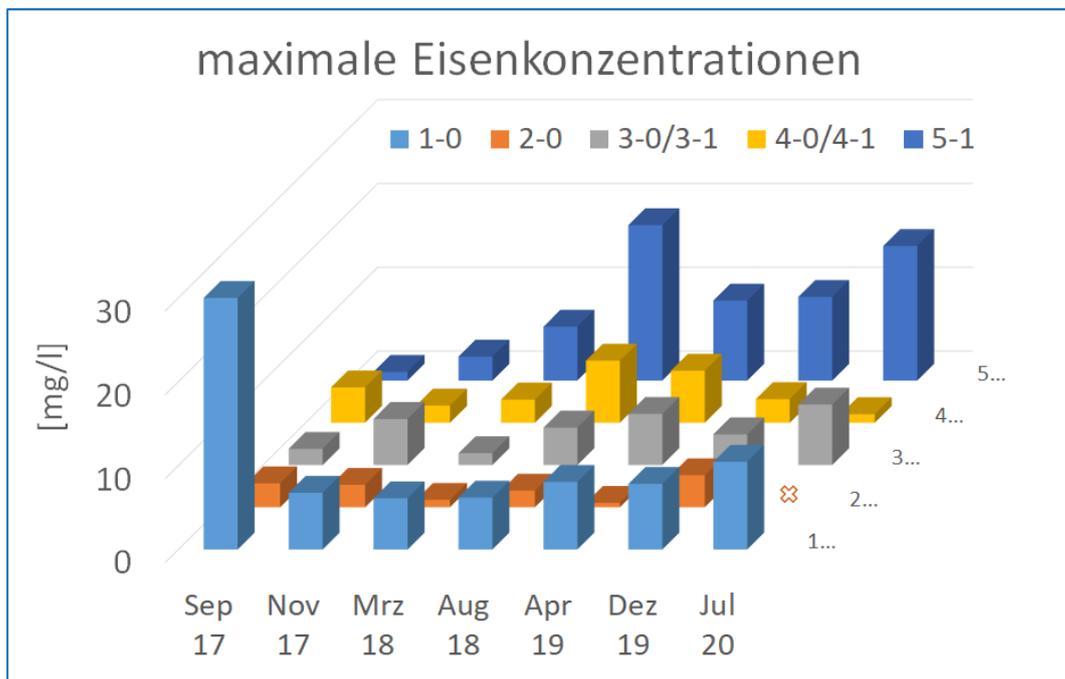
Die ermittelten maximalen Eisenkonzentrationen (in partikulärer Form vorliegend) in den untersuchten, maximal getrübbten Spülwasserproben zeigen die Entwicklung über den gesamten Untersuchungszeitraum (siehe nachfolgende Abbildung).

Abbildung (Zusammenfassung): Entwicklung der maximalen Eisenkonzentrationen

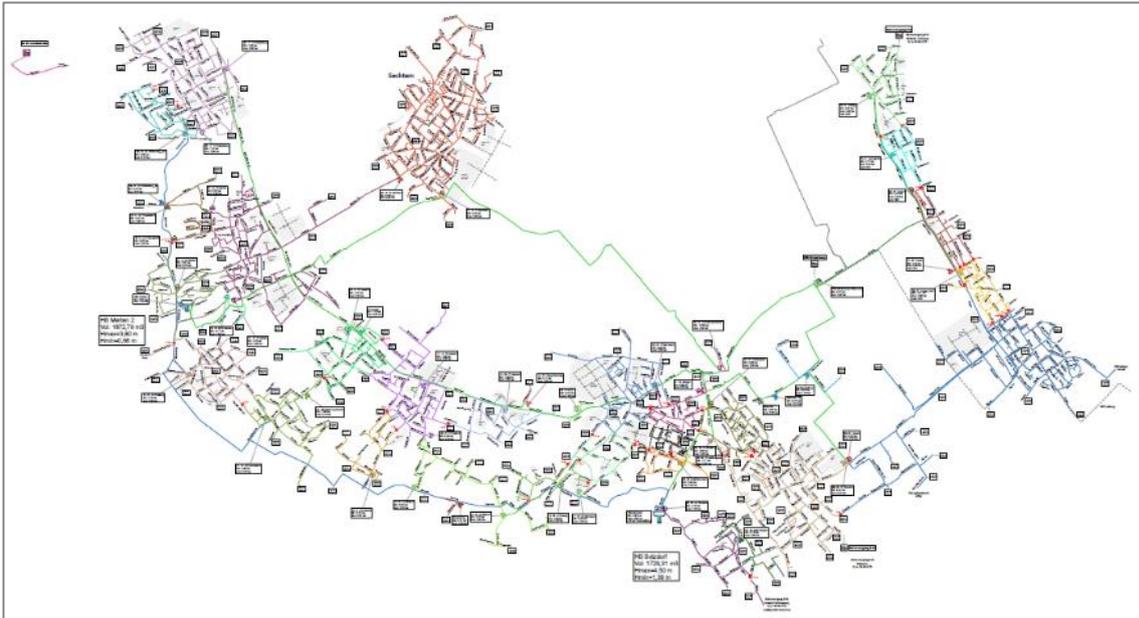
Das Wasserrohrnetz von Bornheim ist in Abbildung 1 dargestellt.

Abbildung 1: Übersichtsplan Wasserrohrnetz Bornheim

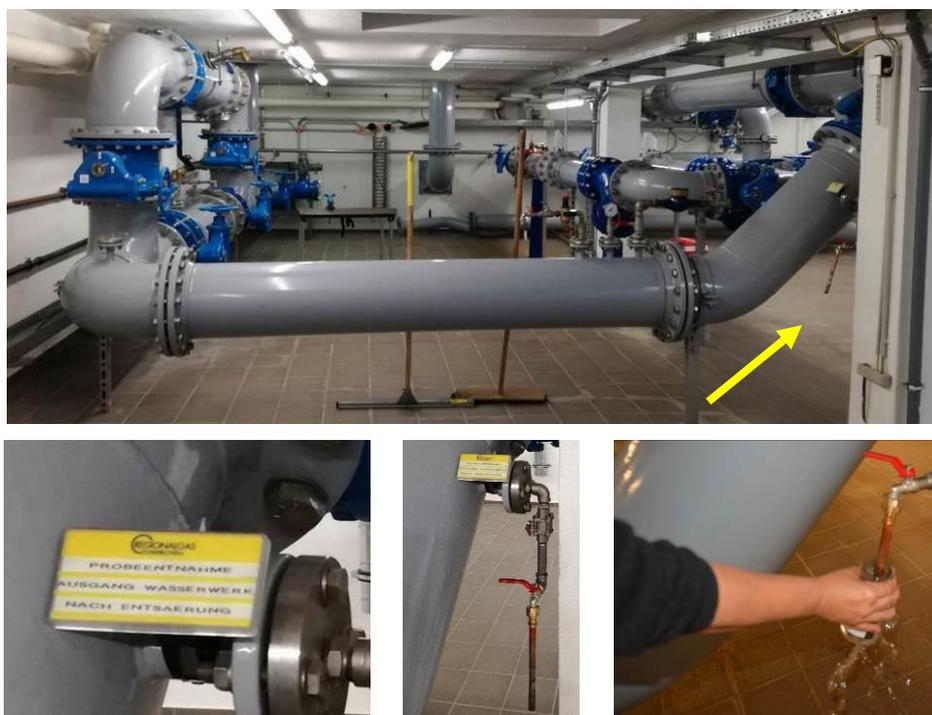
Die Probenahmestelle im Wasserwerk ist in Abbildung 3 dargestellt.

Abbildung 3: Probenahme im Wasserwerk Eichenkamp

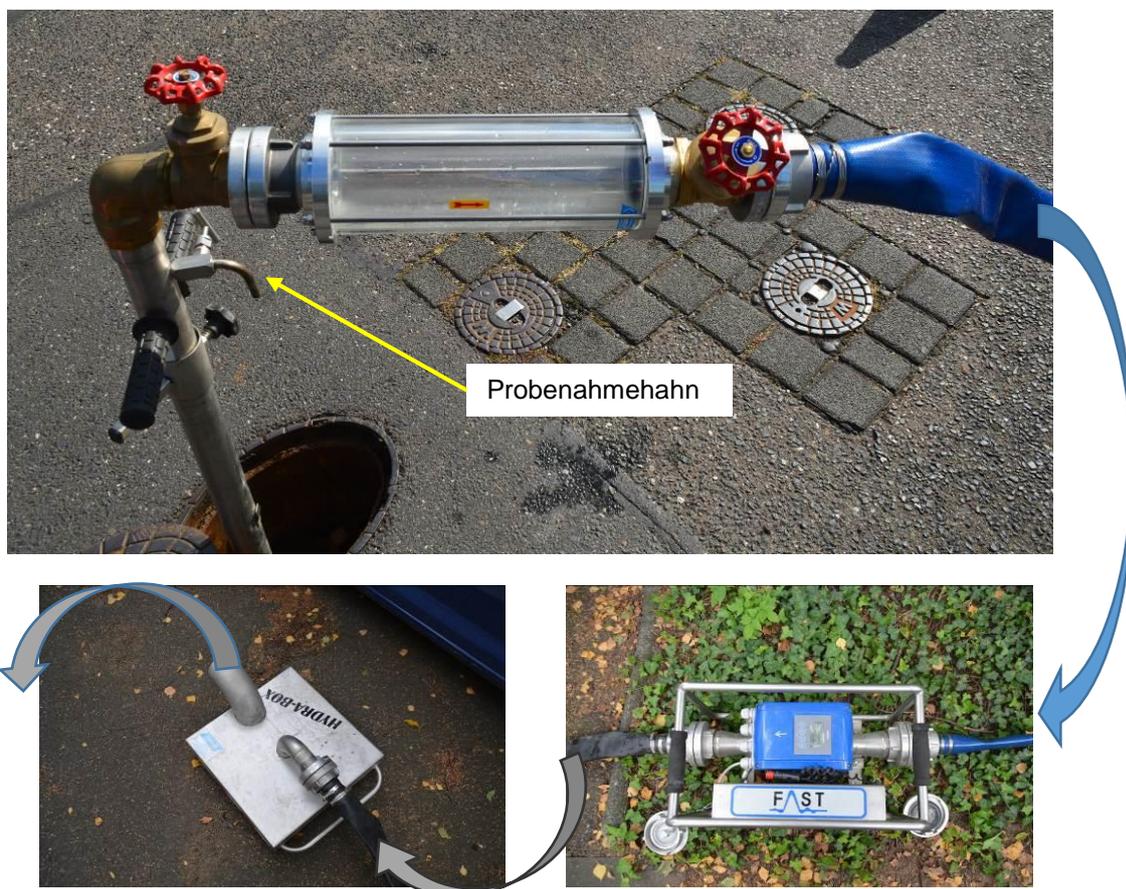
Der Wasserweg verlief dabei wie in Abbildung 4 gezeigt: Standrohr – ggf. Probenahmehahn – Schauglas – C-Schlauch – Durchflussmessgerät/Wasserzähler – C-Schlauch – Ausfluss-Standhilfe (Hydra-Box).

Abbildung 4: Netzspülung und Netzbeprobung mittels Standrohr

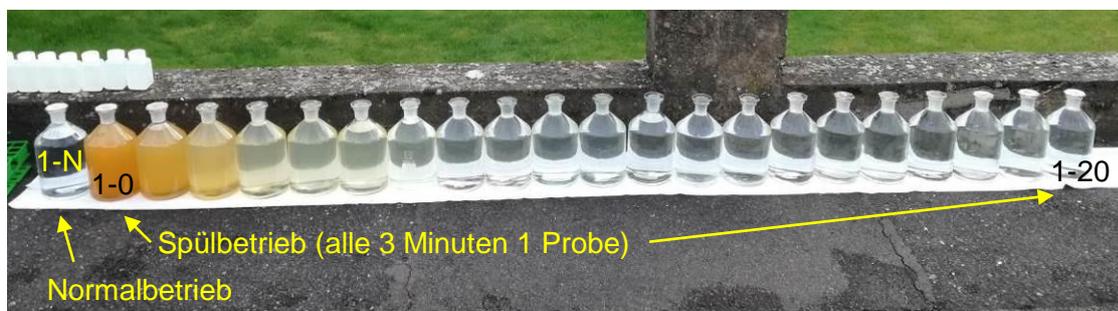
Abbildung 5: Netzbeobachtung Landgraben, Sep. 17

Am Standort *Landgraben 2* war augenscheinlich in den ersten 3 Spülproben deutlich Färbung/Trübung vorhanden (Abbildung 5). Nach 9 bis 15 Minuten Spülzeit war jedoch wieder klares Wasser zu sehen. Daher wurden für die weiteren Untersuchungen die Proben 1-N (Normalbetrieb), 1-0 (maximale Trübung) und 1-20 (nach Spülung) ausgewählt.

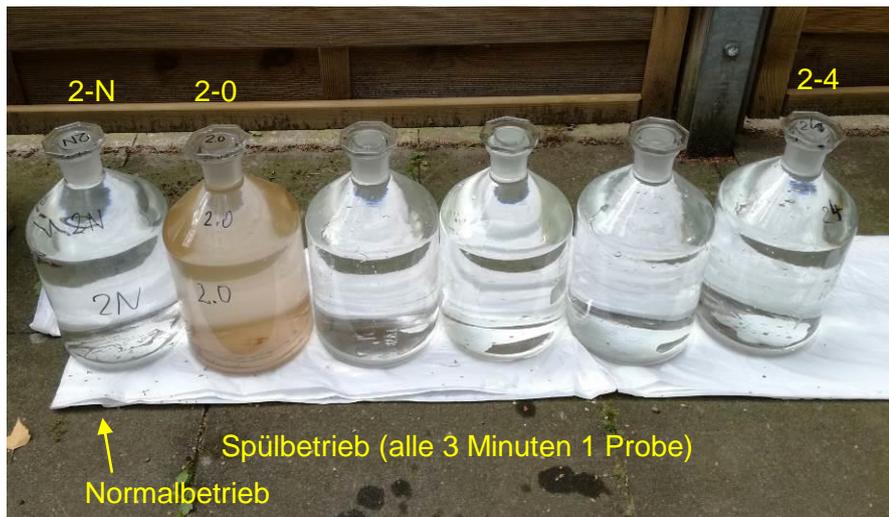
Abbildung 6: Netzbeprobung Friedrichstraße, Sep. 17

Am Standort *Friedrichstr. 3a* war zum Zeitpunkt der Probenahme augenscheinlich nur in der ersten Spülprobe Färbung/Trübung nachzuweisen (Abbildung 6), obwohl an dieser Stelle häufig über Trübungsprobleme geklagt worden war. Daher wurden für die weiteren Untersuchungen die Proben 2-N (Normalbetrieb), 2-0 (maximale Trübung) und 2-4 (nach Spülung) ausgewählt.

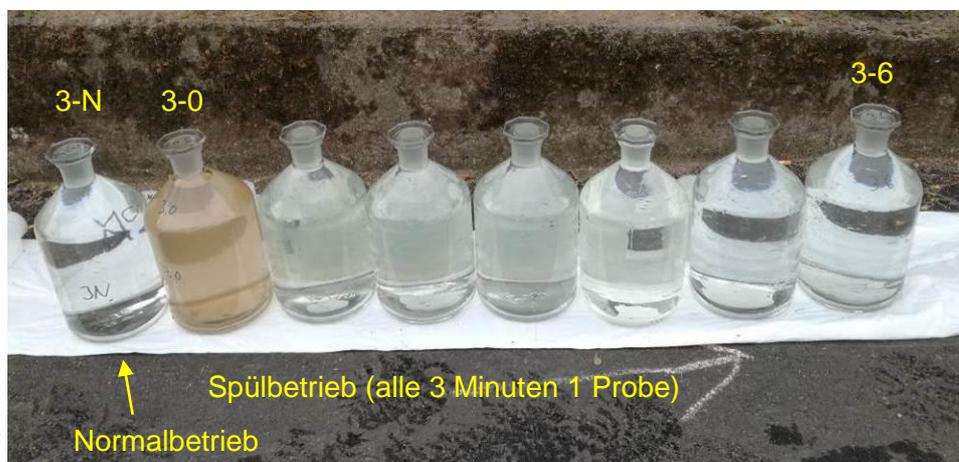
Abbildung 7: Netzbeprobung Römerstraße, Sep. 17

Am Standort *Römerstr. 1a* war zum Zeitpunkt der Probenahme augenscheinlich ebenfalls nur in der ersten Spülprobe Färbung/Trübung nachzuweisen (Abbildung 7), obwohl an dieser Stelle viele Trübungsprobleme gemeldet worden waren. Daher wurden für die weiteren Untersuchungen die Proben 3-N (Normalbetrieb), 3-0 (maximale Trübung) und 3-6 (nach Spülung) ausgewählt.

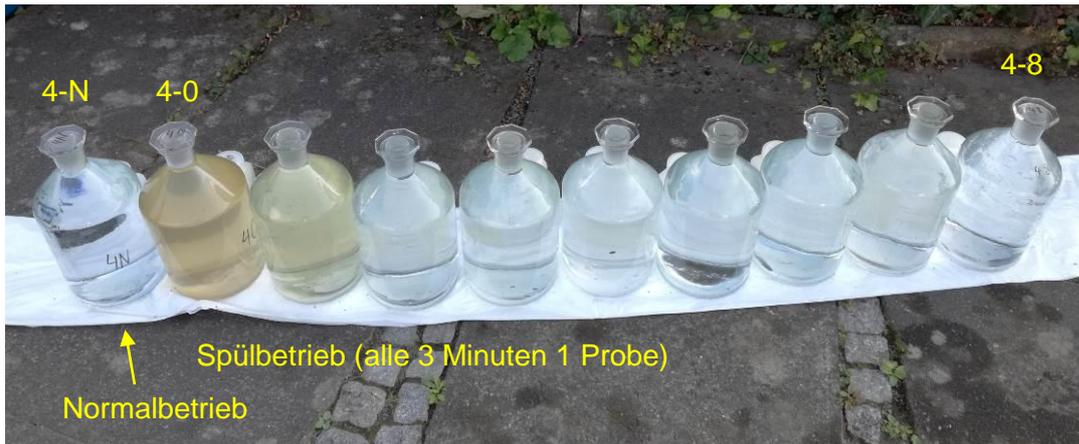
Am Standort *Gartenstr. 17* war zum Zeitpunkt der Probenahme augenscheinlich nur in den ersten beiden Spülproben Färbung/Trübung nachzuweisen (Abbildung 8), obwohl an dieser Stelle Trübungserscheinungen festgestellt worden waren. Daher wurden für die weiteren Untersuchungen die Proben 4-N (Normalbetrieb), 4-0 (maximale Trübung) und 4-8 (nach Spülung) ausgewählt.

Abbildung 8: Netzbeprobung Gartenstraße, Sep. 17

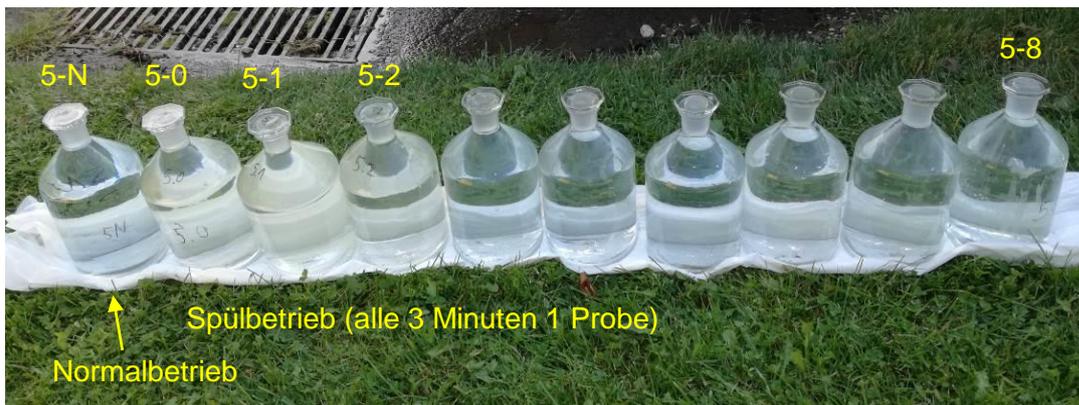
Abbildung 9: Netzbeprobung Jodokusstraße, Sep. 17

Am Standort *Jodokusstr. 5* war zum Zeitpunkt der Probenahme augenscheinlich keine Färbung/Trübung nachzuweisen (Abbildung 9), obwohl an dieser Stelle häufig über recht starke Trübungsprobleme geklagt worden war. Lediglich eine leichte Trübung war in den ersten drei Spülproben festzustellen. Daher wurden für die weiteren Untersuchungen die Proben 5-N (Normalbetrieb), 5-0 und 5-1 und 5-2 (geringe Trübung) sowie 5-8 (nach Spülung) ausgewählt.

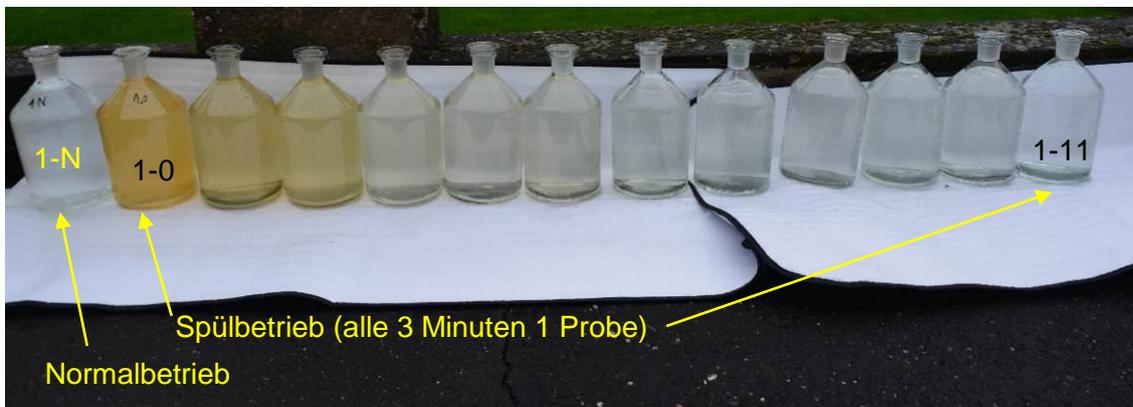
Abbildung 10: Netzbeobachtung Landgraben, Nov. 17

Am Standort *Landgraben 2* war wieder in den ersten 3 Spülproben deutlich Färbung/Trübung vorhanden (Abbildung 10). Nach 9 bis 15 Minuten Spülzeit war wieder klares Wasser zu sehen. Daher wurden für die weiteren Untersuchungen die Proben 1-N (Normalbetrieb), 1-0 (maximale Trübung) und 1-11 (nach Spülung) ausgewählt.

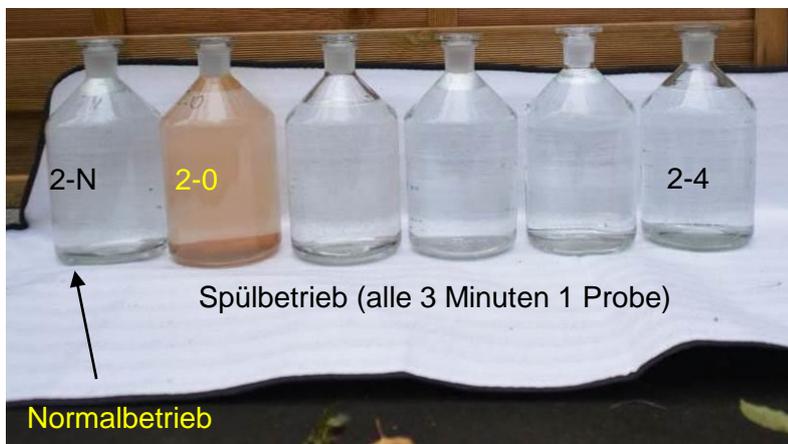
Abbildung 11: Netzbeobachtung Friedrichstraße, Nov. 17

Am Standort *Friedrichstr. 3a* war auch wieder nur in der ersten Spülprobe Färbung/Trübung nachzuweisen (Abbildung 11). Daher wurden für die weiteren Untersuchungen die Proben 2-N (Normalbetrieb), 2-0 (maximale Trübung) und 2-4 (nach Spülung) ausgewählt.

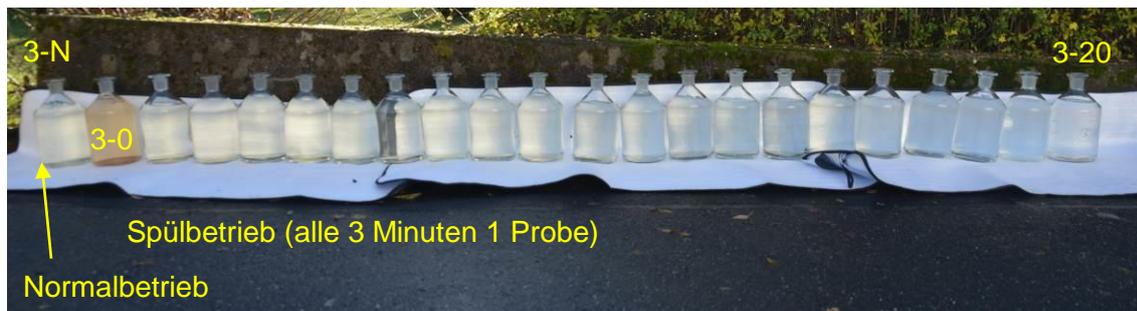
Abbildung 12: Netzbeprobung Römerstraße, Nov. 17

Am Standort *Römerstr. 1a* war ebenfalls wieder nur in der ersten Spülprobe Färbung/Trübung nachzuweisen (Abbildung 12). Der Hydrant befindet sich in einer geografischen Senke. Bei früheren Umstellungen im Netz war hier häufig ein erhöhtes Trübungsaufkommen festgestellt worden. Daher wurden hier 20 Spülproben genommen, die letzte nach einer Stunde Spülbetrieb. Für die weiteren Untersuchungen wurden die Proben 3-N (Normalbetrieb), 3-0 (maximale Trübung) und 3-20 (nach Spülung) ausgewählt.

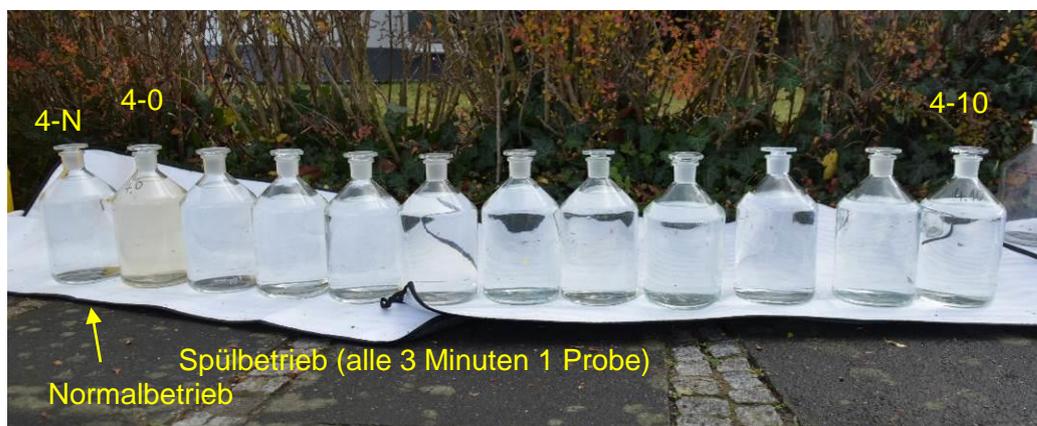
Abbildung 13: Netzbeprobung Gartenstraße, Nov. 17

Am Standort *Gartenstr. 17* war nur in der ersten Spülprobe Färbung/Trübung nachzuweisen (Abbildung 13). Daher wurden für die weiteren Untersuchungen die Proben 4-N (Normalbetrieb), 4-0 (maximale Trübung) und 4-10 (nach Spülung) ausgewählt.

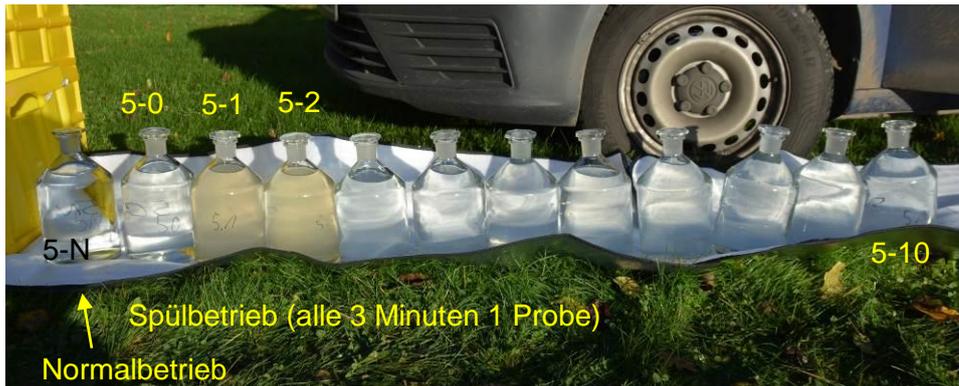
Abbildung 14: Netzbeprobung Jodokusstraße, Nov. 17

Am Standort *Jodokusstr. 5* war augenscheinlich sichtbare Färbung/Trübung in der zweiten und dritten Probe nachzuweisen (Abbildung 14), also nach erfolgter Spülung von etwa 3 Minuten. Die Probe 5-0 war nur schwach getrübt. Nach einer Spüldauer von 9 Minuten war das Wasser wieder klar. Daher wurden für die weiteren Untersuchungen die Proben 5-N (Normalbetrieb), 5-0 und 5-1 und 5-2 (Trübung) sowie 5-10 (nach Spülung) ausgewählt.

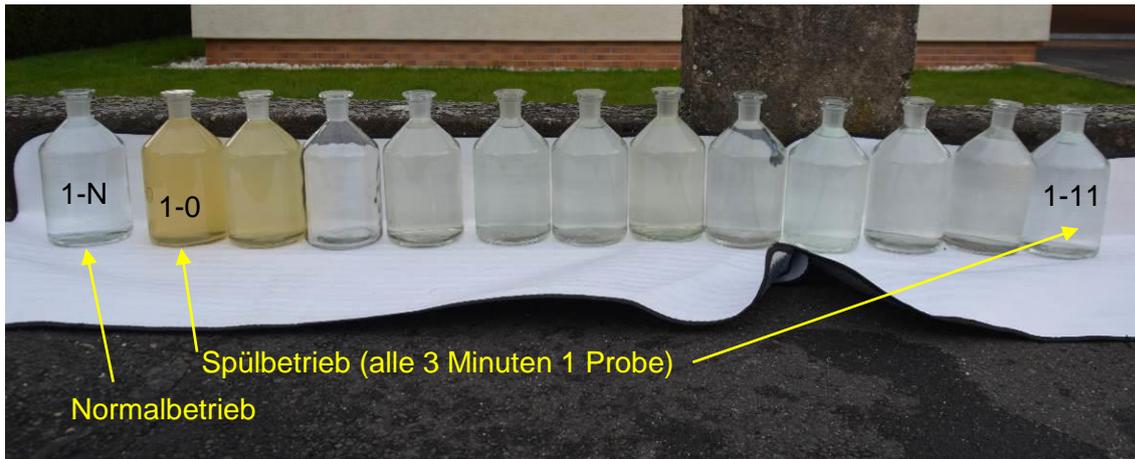
Am Standort *Landgraben 2* war in den ersten beiden Spülproben deutlich Färbung/Trübung vorhanden (Abbildung 15). Nach etwa 6 Minuten Spülzeit war rein visuell klares Wasser zu sehen. Daher wurden für die weiteren Untersuchungen die Proben 1-N (Normalbetrieb), 1-0 (maximale Trübung) und 1-11 (nach Spülung) ausgewählt.

Abbildung 15: Netzbeprobung Landgraben, Mrz. 18

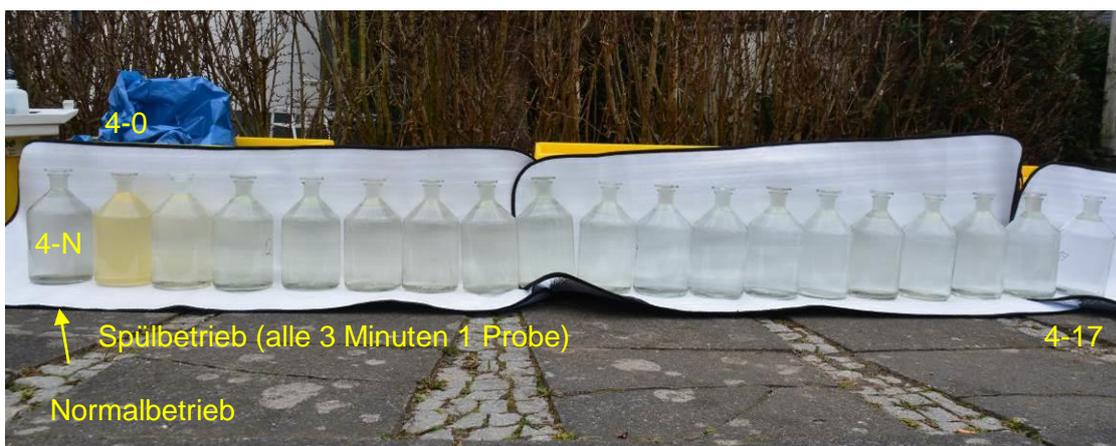
Am Standort *Gartenstr. 17* war nur in den ersten beiden Spülproben Färbung/Trübung nachzuweisen (Abbildung 18). Daher wurden für die weiteren Untersuchungen die Proben 4-N (Normalbetrieb), 4-0 (maximale Trübung) und 4-17 (nach Spülung) ausgewählt.

Abbildung 18: Netzbeprobung Gartenstraße, Mrz. 18

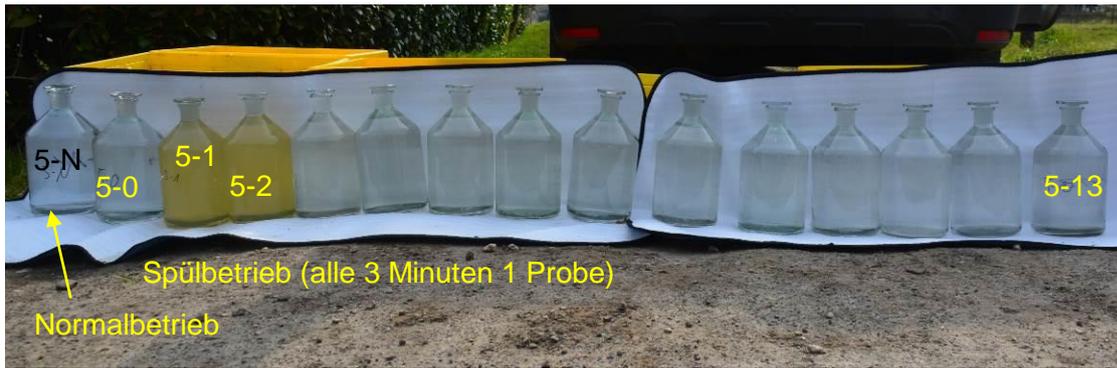
Abbildung 19: Netzbeprobung Jodokusstraße, Mrz. 18

Am Standort *Jodokusstr. 5* war augenscheinlich deutlich sichtbare Färbung/Trübung in der zweiten und dritten Probe nachzuweisen (Abbildung 19), also nach erfolgter Spülung von etwa 3 bis 6 Minuten. Die Probe 5-0 war nur schwach getrübt. Nach einer Spüldauer von 9 Minuten war das Wasser wieder klar. Daher wurden für die weiteren Untersuchungen die Proben 5-N (Normalbetrieb), 5-0 und 5-1 und 5-2 (Trübung) sowie 5-13 (nach Spülung) ausgewählt.

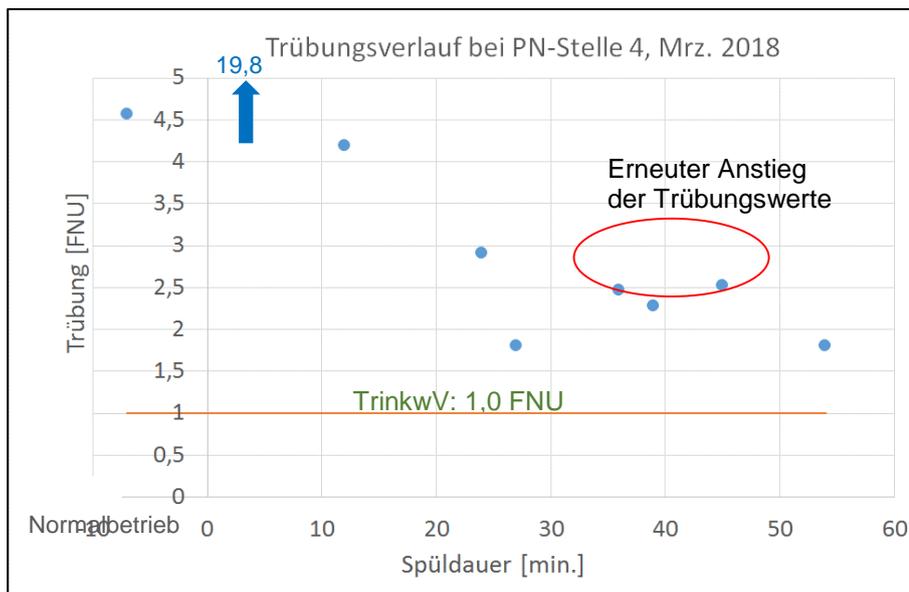
Im Verlauf der Spülung und Beprobung der Probenahmestelle 4 (Gartenstr. 17) wurde nach Erreichen eines Trübungswertes < 2 FNU, der die Beendigung der Spülmaßnahme gerechtfertigt hätte, ein erneuter Anstieg der Trübung festgestellt (Abbildung 20).

Abbildung 20: Trübungsmessungen bei der Spülung und Beprobung der Probenahmestelle 4

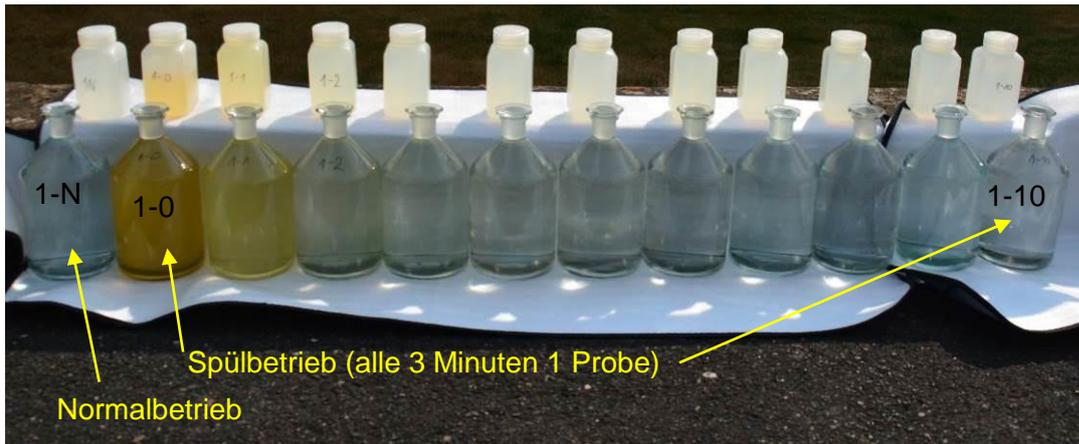
Abbildung 21: Netzbeprobung Landgraben, Aug. 18

Am Standort *Landgraben 2* war in den ersten beiden Spülproben deutlich Färbung/Trübung vorhanden (Abbildung 21). Nach etwa 6 Minuten Spülzeit war rein visuell klares Wasser zu sehen. Die Kontrolle der Trübungsmesswerte vor Ort ergab, dass bei der Probe 1-10 ein Wert deutlich < 2,0 FNU vorlag (1,21 FNU). Daher wurde die Spülung beendet und für die weiteren Untersuchungen wurden die Proben 1-N (Normalbetrieb), 1-0 (maximale Trübung) und 1-10 (nach Spülung) ausgewählt.

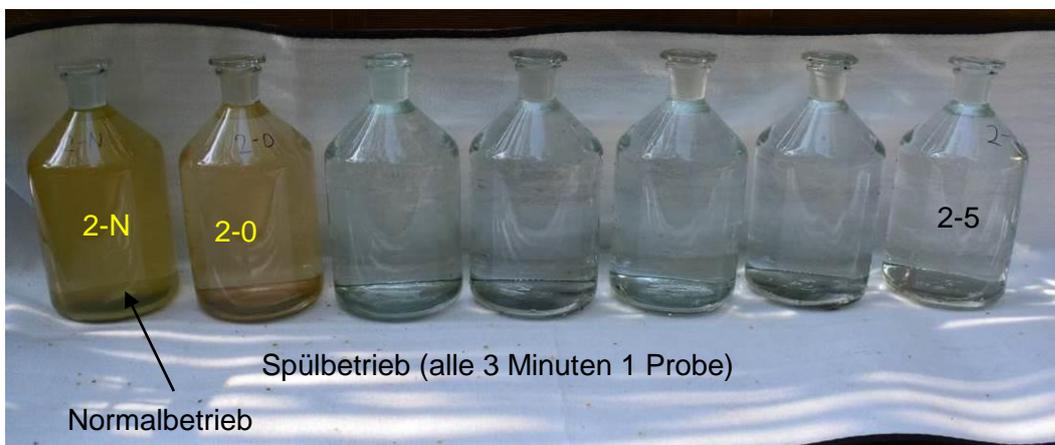
Abbildung 22: Netzbeprobung Friedrichstraße, Aug. 18

Am Standort *Friedrichstr. 3a* wurde im Normalbetrieb augenscheinlich gefärbtes Wasser gefördert. Ebenfalls war in der ersten Spülprobe Färbung/Trübung nachzuweisen, danach zeigte das Wasser klares Aussehen (Abbildung 22). Die Kontrolle der Trübungsmesswerte vor Ort ergab, dass bei der Probe 2-5 ein Wert $< 1,0$ FNU vorlag (0,689 FNU). Daher wurde die Spülung beendet und für die weiteren Untersuchungen wurden die Proben die Proben 2-N (Normalbetrieb), 2-0 (maximale Trübung) und 2-5 (nach Spülung) ausgewählt.

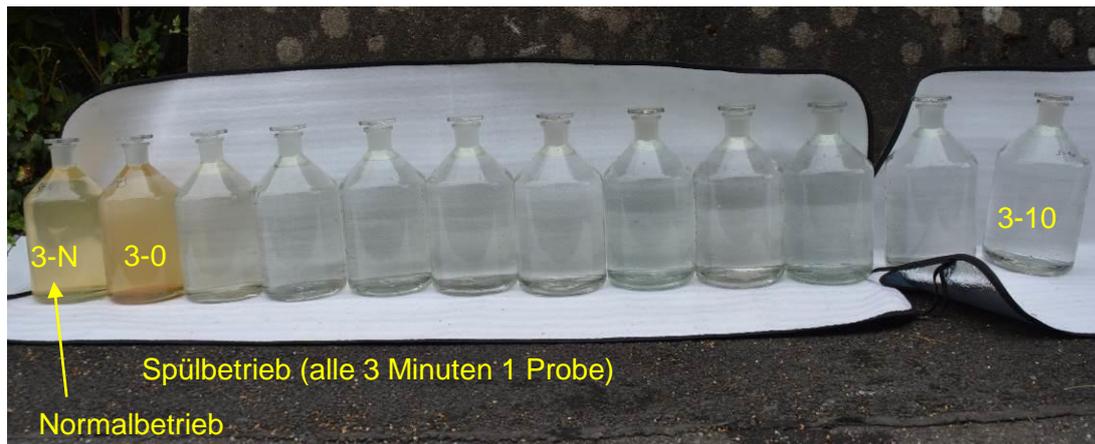
Am Standort *Römerstr. 1a* war im Normalbetrieb und nur in der ersten Spülprobe Färbung/Trübung zu sehen (Abbildung 23). Das durch die Lage in einer geografischen Senke bedingte, häufig beobachtete Trübungsaufkommen konnte hier nicht bestätigt werden. Deshalb wurden 10 Spülproben genommen, die letzte nach einer halben Stunde Spülbetrieb. Die Kontrolle der Trübungsmesswerte vor Ort ergab, dass bei der Probe 3-10 ein Wert deutlich $< 2,0$ FNU vorlag (1,37 FNU). Daher wurde die Spülung beendet und für die weiteren Untersuchungen wurden die Proben 3-N (Normalbetrieb), 3-0 (maximale Trübung) und 3-10 (nach Spülung) ausgewählt.

Abbildung 23: Netzbeprobung Römerstraße, Aug. 18

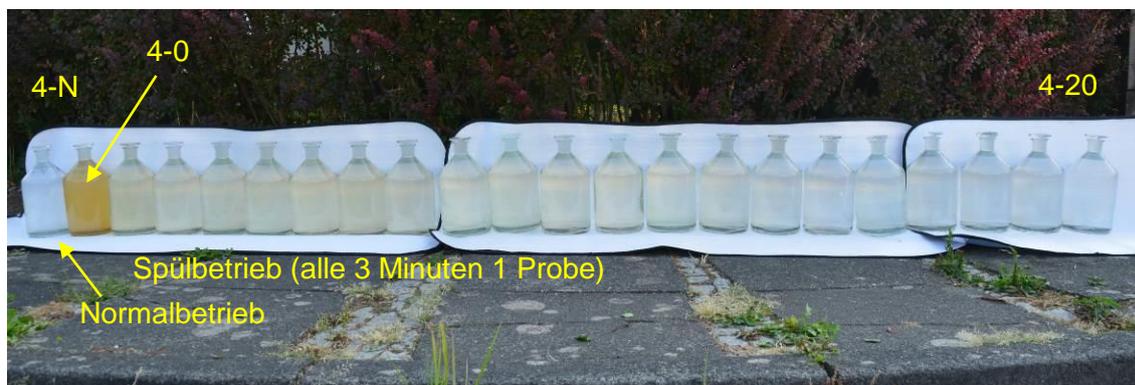
Abbildung 24: Netzbeprobung Gartenstraße, Aug. 18

Am Standort *Gartenstr. 17* war nur in der ersten Spülprobe sichtbare Färbung/Trübung nachzuweisen (Abbildung 24). Begleitende Trübungsmessungen zeigten zwar abnehmende Tendenz, jedoch bei allen nachfolgenden Spülproben Werte $> 2,0$ FNU, bis zur Probe 4-20 mit 2,08 FNU nach einer Spüldauer von einer Stunde. Daher wurden für die weiteren Untersuchungen die Proben 4-N (Normalbetrieb), 4-0 (maximale Trübung) und 4-20 (nach Spülung) ausgewählt.

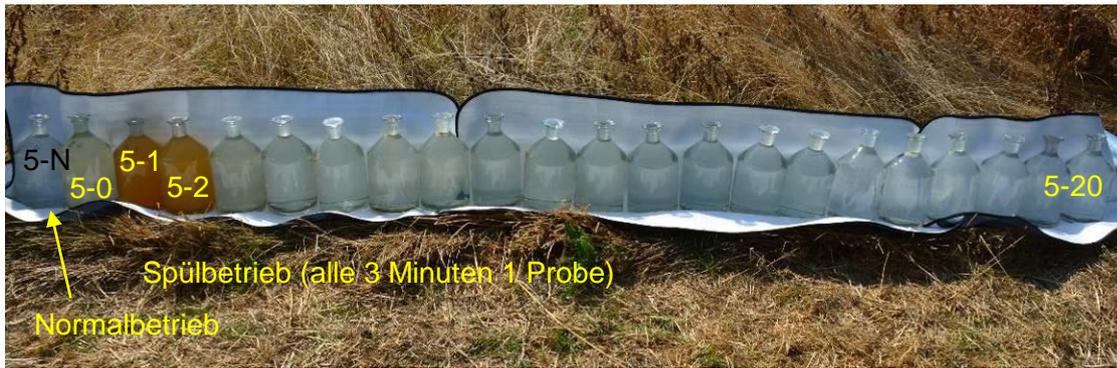
Abbildung 25: Netzbeprobung Jodokusstraße, Aug. 18

Am Standort *Jodokusstr. 5* war das Wasser im Normalbetrieb augenscheinlich klar. Deutlich sichtbare Färbung/Trübung war in der zweiten und dritten Spülprobe nachzuweisen (Abbildung 25), also nach erfolgter Spülung von etwa 3 bis 6 Minuten. Die erste Spülprobe 5-0 war nur schwach getrübt. Nach einer Spüldauer von 9 Minuten war das Wasser wieder klar. Begleitende Trübungsmessungen zeigten zwar abnehmende Tendenz, jedoch bei allen nachfolgenden Spülproben Werte $> 2,0$ FNU, bis zur Probe 5-20 mit 2,26 FNU nach einer Spüldauer von einer Stunde. Daher wurden für die weiteren Untersuchungen die Proben 5-N (Normalbetrieb), 5-0 und 5-1 und 5-2 (Trübung) sowie 5-20 (nach Spülung für die Dauer von einer Stunde) ausgewählt.

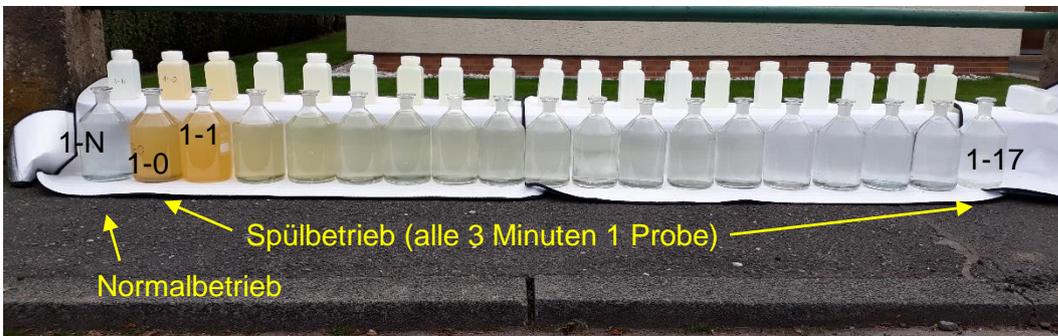
Abbildung 26: Netzbeprobung Landgraben, Apr. 19

Am Standort *Landgraben 2* war augenscheinlich in den ersten 2 Spülproben deutlich Färbung/Trübung vorhanden (Abbildung 26). Nach etwa 9 Minuten Spülzeit war jedoch wieder klares Wasser zu sehen. Daher wurden für die weiteren Untersuchungen die Proben 1-N (Normalbetrieb), 1-0 (Spülungsbeginn), 1-1 (maximale Färbung) und 1-17 (nach Spülung) ausgewählt.

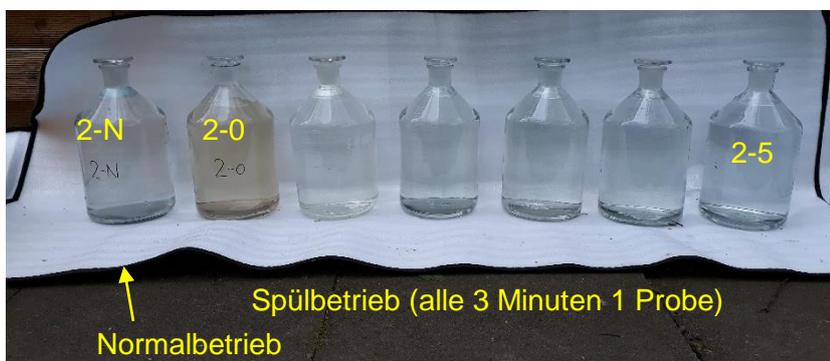
Abbildung 27: Netzbeprobung Friedrichstraße, Apr. 19

Am Standort *Friedrichstr. 3a* war zum Zeitpunkt der Probenahme augenscheinlich nur in der ersten Spülprobe Färbung/Trübung nachzuweisen (Abbildung 27), obwohl an dieser Stelle häufig über Trübungsprobleme geklagt worden war. Daher wurden für die weiteren Untersuchungen die Proben 2-N (Normalbetrieb), 2-0 (Spülungsbeginn und gleichzeitig maximale Trübung) und 2-5 (nach Spülung) ausgewählt.

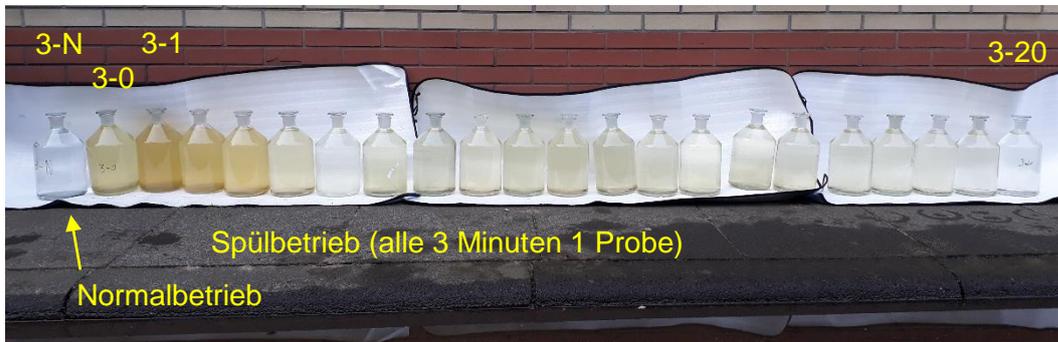
Abbildung 28: Netzbeprobung Römerstraße, Apr. 19

Am Standort *Römerstr. 69/70* war zum Zeitpunkt der Probenahme augenscheinlich in der ersten Spülprobe (nach 3 Minuten) die höchste Färbung/Trübung nachzuweisen (Abbildung 28).

Daher wurden für die weiteren Untersuchungen die Proben 3-N (Normalbetrieb), 3-0 (Spülungsbeginn), 3-1 (maximale Färbung) und 3-20 (nach Spülung) ausgewählt.

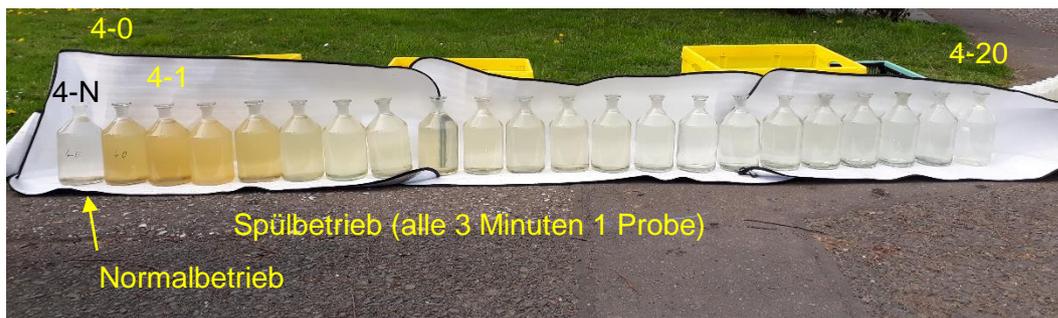
Abbildung 29: Netzbeprobung Oderstraße, Ecke Grüner Weg, Apr. 19

Am Standort *Oderstr., Ecke Grüner Weg* war zum Zeitpunkt der Probenahme augenscheinlich in den ersten vier Spülproben Färbung/Trübung nachzuweisen (Abbildung 29). Daher wurden für die weiteren Untersuchungen die Proben 4-N (Normalbetrieb), 4-0 (Spülungsbeginn), 4-1 (maximale Färbung) und 4-20 (nach Spülung) ausgewählt.

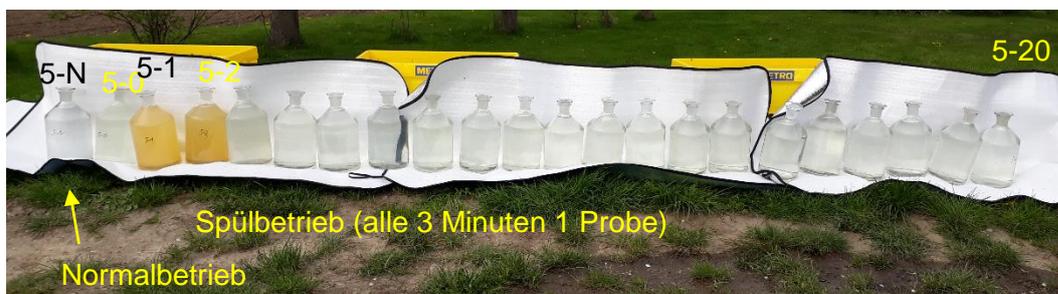
Abbildung 30: Netzbeprobung Jodokusstraße, Apr. 19

Am Standort *Jodokusstr. 5* war zum Zeitpunkt der Probenahme augenscheinlich in den Proben nach 3 und nach 6 Minuten Spülung die höchste Färbung/Trübung nachzuweisen (Abbildung 30). Daher wurden für die weiteren Untersuchungen die Proben 5-N (Normalbetrieb), 5-0 (Spülungsbeginn), 5-1 und 5-2 (maximale Färbung) sowie 5-20 (nach Spülung) ausgewählt.

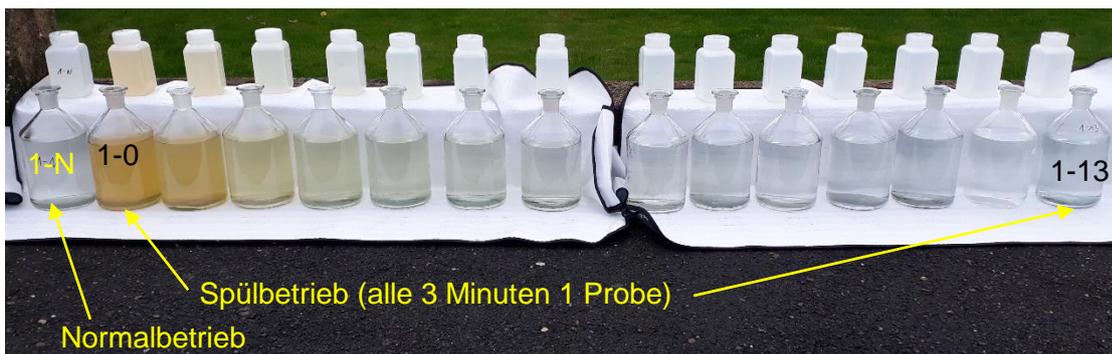
Abbildung 31: Netzbeobachtung Landgraben, Dez. 19

Am Standort *Landgraben 2* war in den ersten 2 Spülproben deutlich Färbung/Trübung vorhanden (Abbildung 31), in der dritten und vierten Probe war visuell noch eine geringfügige Trübung bzw. Färbung zu erkennen. Ab der fünften Probe, also nach 12 Minuten Spülzeit war wieder klares Wasser zu sehen. Daher wurden für die weiteren Untersuchungen die Proben 1-N (Normalbetrieb), 1-0 (maximale Trübung) und 1-13 (nach Spülung) ausgewählt.

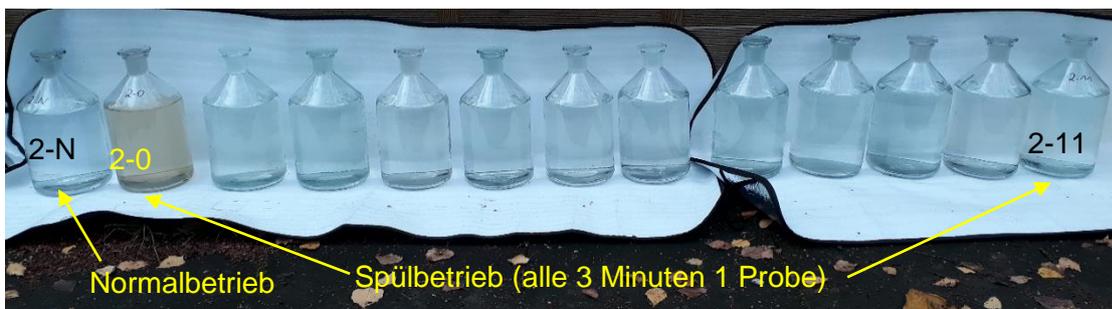
Abbildung 32: Netzbeobachtung Friedrichstraße, Dez. 19

Am Standort *Friedrichstr. 3a* war – wie in den vorangegangenen Beprobungen – nur in der ersten Spülprobe Färbung/Trübung nachzuweisen (Abbildung 32). Daher wurden für die weiteren Untersuchungen die Proben 2-N (Normalbetrieb), 2-0 (maximale Trübung) und 2-11 (nach Spülung) ausgewählt.

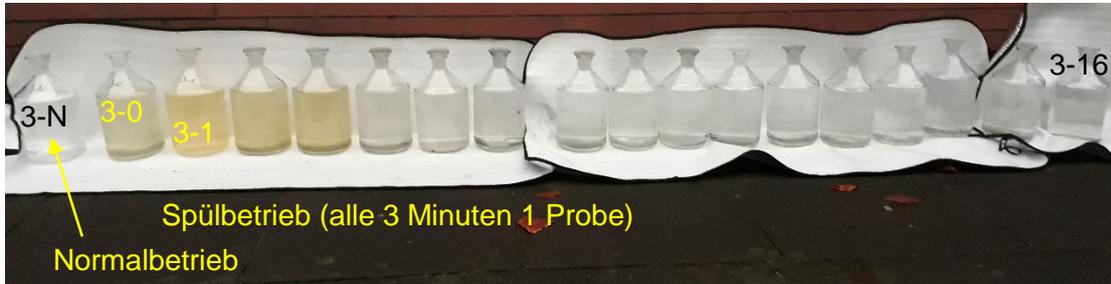
Abbildung 33: Netzbeprobung Römerstraße, Dez. 19

Am Standort *Römerstr. 69/70* war zum Zeitpunkt der Probenahme augenscheinlich in der ersten Spülprobe (nach 3 Minuten) die höchste Färbung/Trübung nachzuweisen (Abbildung 33). Daher wurden für die weiteren Untersuchungen die Proben 3-N (Normalbetrieb), 3-0 (Spülungsbeginn), 3-1 (maximale Färbung) und 3-16 (nach Spülung) ausgewählt.

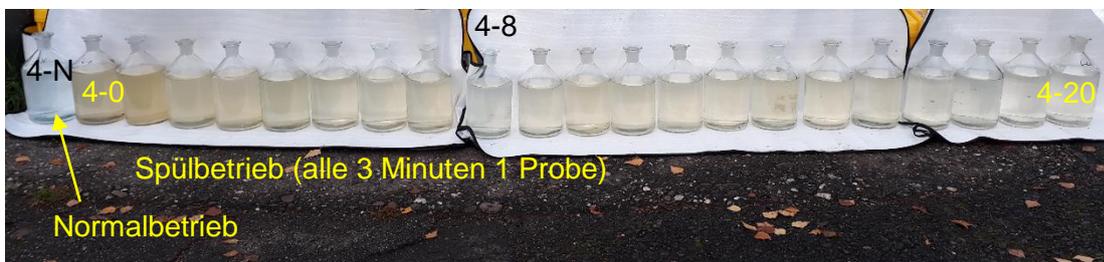
Abbildung 34: Netzbeprobung Oderstraße, Ecke Grüner Weg, Dez. 19

Am Standort *Oderstr., Ecke Grüner Weg* war zum Zeitpunkt der Probenahme augenscheinlich in den ersten vier Spülproben Färbung/Trübung nachzuweisen (Abbildung 34). In Probe 4-8 war klares Wasser erkennbar, danach (etwa bis zur Probe 4-16) war wieder eine geringfügige Färbung/Trübung zu beobachten, die sich bis zur letzten Probe (4-20) allmählich wieder verlor. Daher wurden für die weiteren Untersuchungen die Proben 4-N (Normalbetrieb), 4-0 (maximale Färbung) und 4-20 (nach Spülung) ausgewählt.

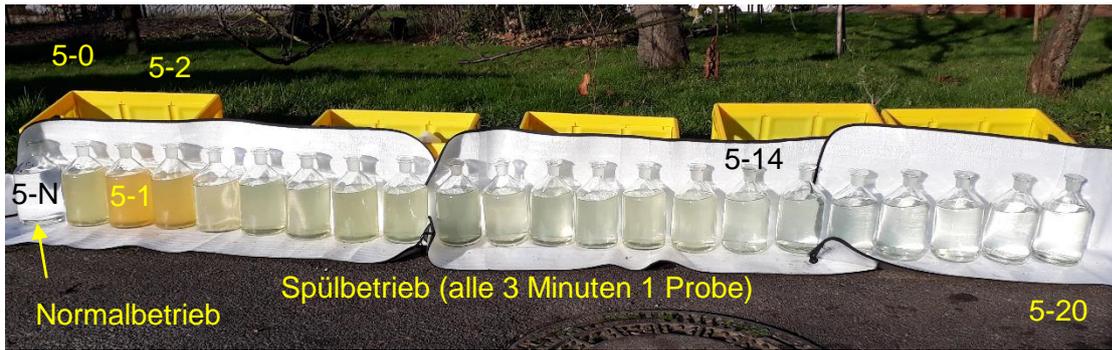
Abbildung 35: Netzbeprobung Jodokusstraße, Dez. 19

Am Standort *Jodokusstr. 5* war augenscheinlich sichtbare Färbung/Trübung in der zweiten und dritten Probe nachzuweisen (Abbildung 35), also nach erfolgter Spülung von etwa 3 Minuten. Die Probe 5-0 war nur schwach getrübt. Nach einer Spüldauer von 9 Minuten, ab Probe 5-3, war das Wasser fast klar, nur noch schwach gefärbt. Ab Probe 5-14 war das Wasser augenscheinlich klar. Daher wurden für die weiteren Untersuchungen die Proben 5-N (Normalbetrieb), 5-0 und 5-1 (stärkste Trübung) sowie 5-20 (nach Spülung) ausgewählt.

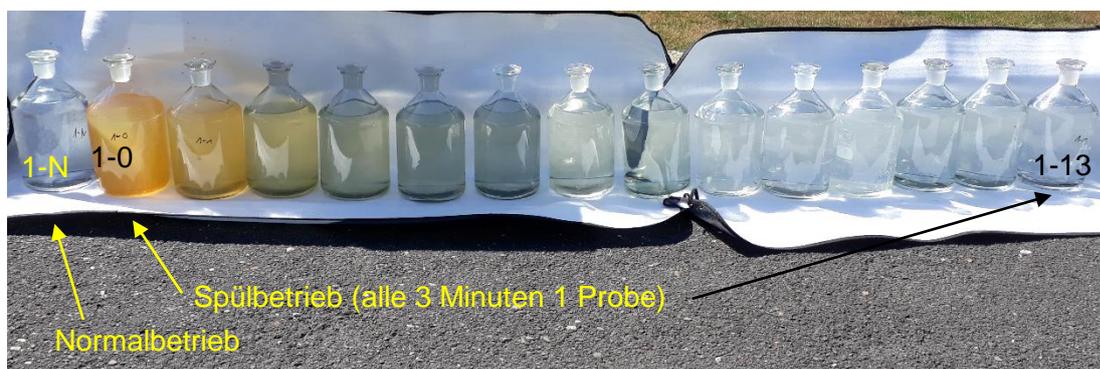
Abbildung 36: Netzbeobachtung Landgraben, Juli 20

Am Standort Landgraben 2 war in den ersten 2 Spülproben deutlich Färbung/Trübung vorhanden (Abbildung 36), in der dritten und vierten Probe war visuell noch eine Trübung bzw. Färbung zu erkennen, die bis zur 7. Probe immer geringfügiger zu erkennen war. Ab der achten Probe, also nach 21 Minuten Spülzeit war wieder vollständig klares Wasser zu sehen. Für die weiteren Untersuchungen wurden die Proben 1-N (Normalbetrieb), 1-0 (maximale Trübung) und 1-13 (nach Spülung) ausgewählt.

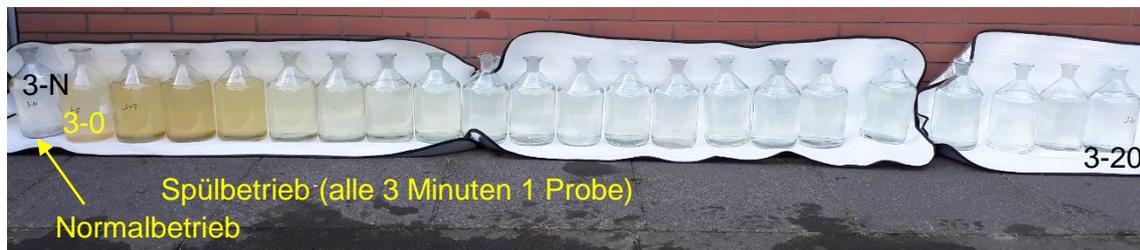
Abbildung 37: Netzbeprobung Römerstraße, Juli 20

Am Standort *Römerstr. 69/70* war zum Zeitpunkt der Probenahme augenscheinlich in den ersten vier Spülproben (bis zu einer Spülzeit von 9 Minuten) deutliche Färbung/Trübung (Abbildung 37) nachzuweisen, die höchste war in der ersten Probe. Daher wurden für die weiteren

Untersuchungen die Proben 3-N (Normalbetrieb), 3-0 (maximale Färbung) und 3-20 (nach Spülung) ausgewählt.

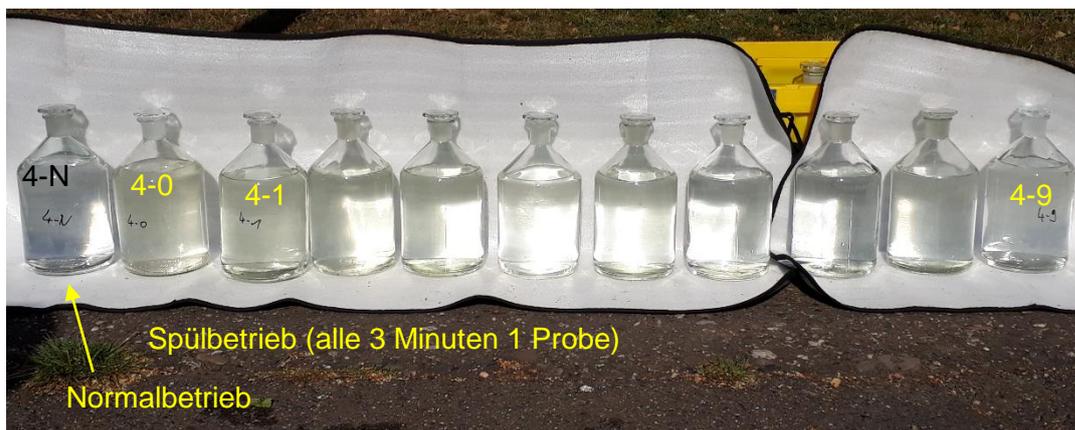
Abbildung 38: Netzbeprobung Oderstraße, Ecke Grüner Weg, Juli 20

Am Standort *Oderstr., Ecke Grüner Weg* war zum Zeitpunkt der Probenahme augenscheinlich in den ersten zwei Spülproben eine geringfügige Färbung/Trübung nachzuweisen (Abbildung 38). Daher wurden für die weiteren Untersuchungen die Proben 4-N (Normalbetrieb), 4-0 (Spülungsbeginn), 4-1 (maximale Trübung) und 4-9 (nach Spülung) ausgewählt.

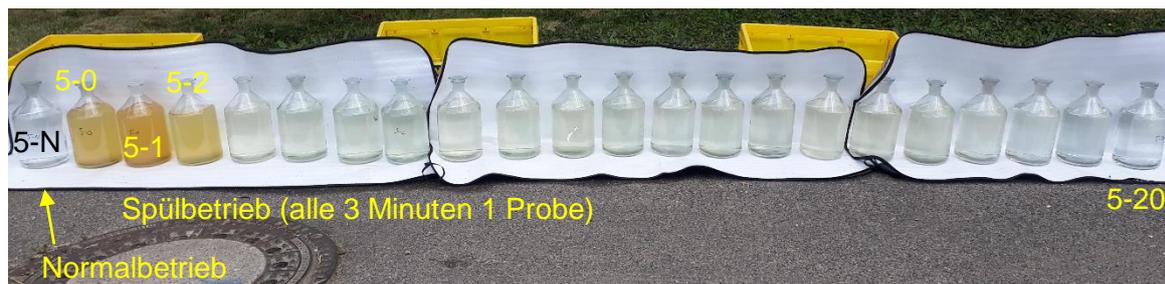
Abbildung 39: Netzbeprobung Jodokusstraße, Juli 20

Am Standort *Jodokusstr. 5* war augenscheinlich sichtbare Färbung/Trübung in der zweiten und dritten Probe nachzuweisen (Abbildung 39), also nach erfolgter Spülung von etwa 3 Minuten. Die Probe 5-0 war nur schwach getrübt. Nach einer Spüldauer von 9 Minuten, ab Probe 5-3, war das Wasser fast klar, nur noch schwach gefärbt. Ab Probe 5-14 war das Wasser augenscheinlich klar. Daher wurden für die weiteren Untersuchungen die Proben 5-N (Normalbetrieb), 5-0 und 5-1 (stärkste Färbung/Trübung) sowie 5-20 (nach Spülung) ausgewählt.

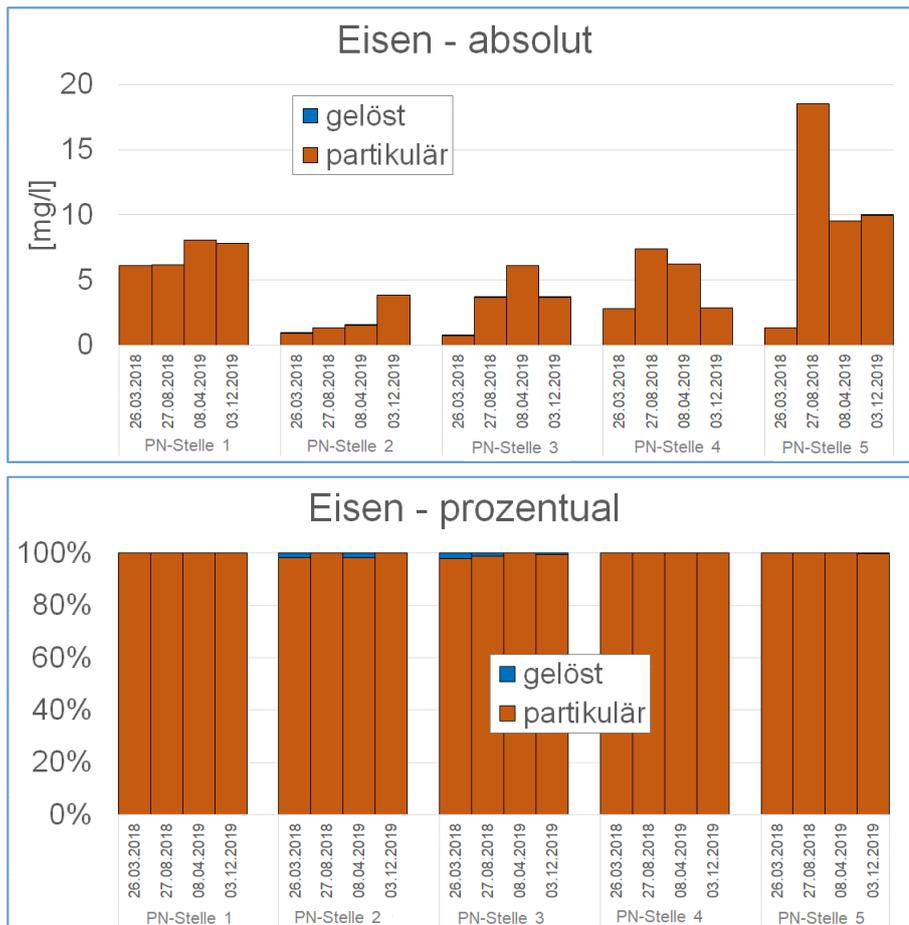
Abbildung 43 zeigt die Verteilung der Maximalgehalte für Eisen, in Absolutwerten und in prozentualer Aufteilung, für die vier Netzbeprobungen an den fünf PN-Stellen bei dem gleichbleibenden Mischungsverhältnis in der Wassereinspeisung (60% WBV zu 40% WTV) in den Jahren 2018 und 2019. Hier ist die Entwicklung im Rohrnetz zu sehen, bei gleichbleibender Wasserbeschaffenheit und mit langsamen Umbildungsprozessen innerhalb der Rohrwand-Deckschichten.

Abbildung 43: Aufteilung Eisenanteile, gelöst und partikulär, Verteilung 60%-40%

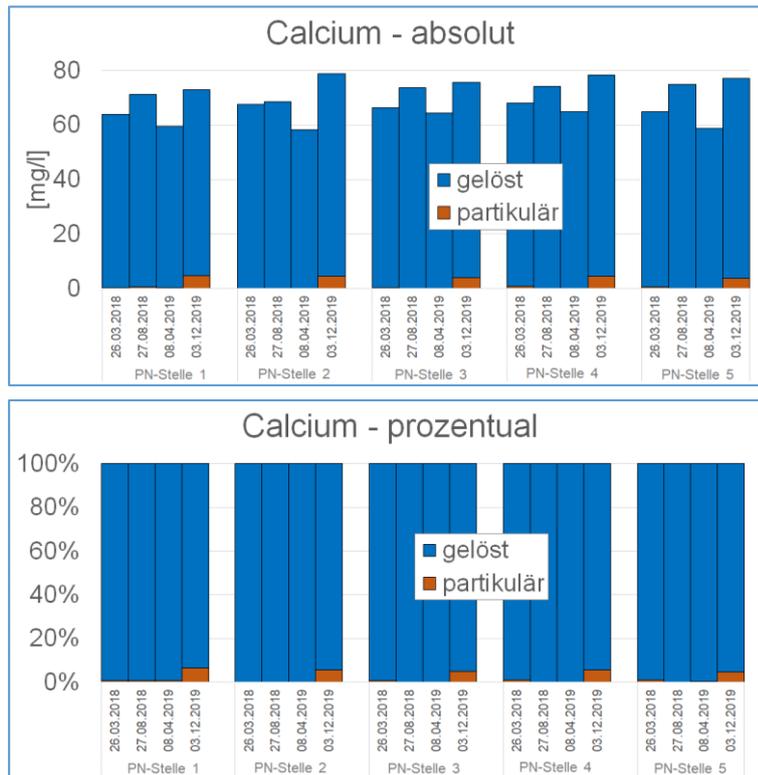
Abbildung 44 zeigt die Verteilung bei den gleichen Beprobungen für Calcium, in Absolutwerten und in prozentualer Aufteilung. Und Abbildung 45 zeigt die Verteilung für Silikat, in Absolutwerten und in prozentualer Aufteilung.

Abbildung 44: Aufteilung Calciumanteile, gelöst und partikulär, Verteilung 60%-40%
