Sitzung des Betriebsausschusses

Begleitende Untersuchungen zur Vermeidung korrosionschemischer Probleme im Rohrnetz während und nach der Umstellung der Wasserver- sorgung im Stadtgebiet Bornheim

5.2 Anhang 2: Schadensanalyse von Wasserzählergehäusen aus Messing mit sichtbaren Korrosionserscheinungen an der Außenoberfläche (2018)

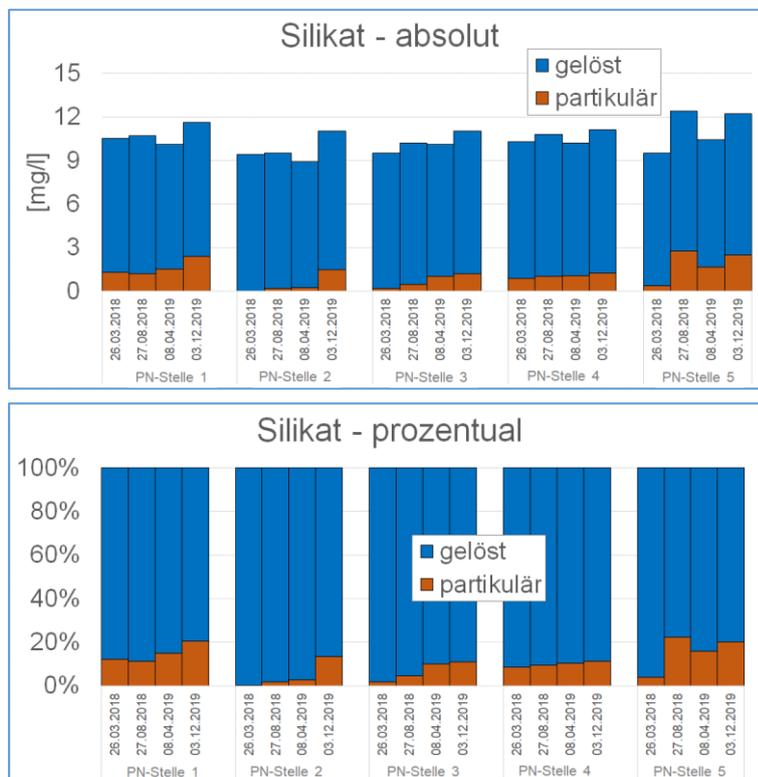
Abbildung 44 zeigt die Verteilung bei den gleichen Beprobungen für Calcium, in Absolutwerten und in prozentualer Aufteilung. Und Abbildung 45 zeigt die Verteilung für Silikat, in Absolutwerten und in prozentualer Aufteilung.

Abbildung 45: Aufteilung Silikatanteile, gelöst und partikulär, Verteilung 60%-40%

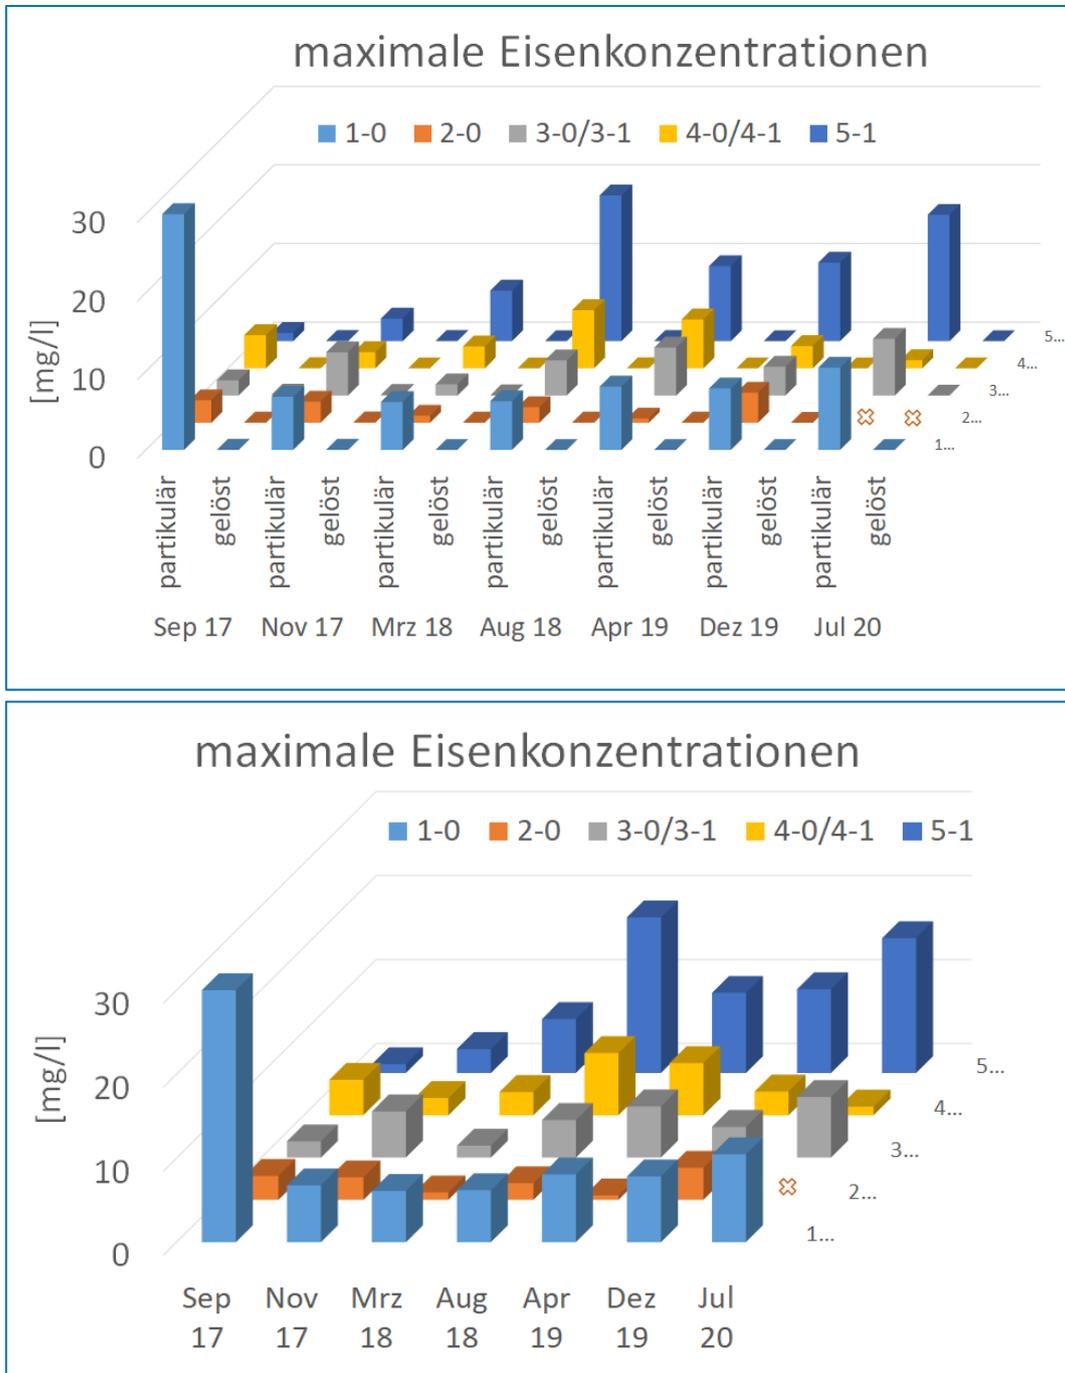
Bei den Eisengehalten konnten wieder Werte von > 10 mg/l festgestellt werden, alle 100 % partikulär vorliegend. Die Entwicklung der maximalen absoluten Eisenkonzentration über den gesamten bisherigen Untersuchungszeitraum ist in Abbildung 49 dargestellt.

Abbildung 49: Entwicklung der maximalen Eisenkonzentrationen

Eine leichte Tendenz zu zunehmender Mobilisierung von Partikeln ist zu erkennen, insbesondere bei den Probenahmestellen 1 und 5. Probenahmestelle 3 verhält sich indifferent, Probenahmestelle 4 zeigt abnehmende Tendenz. Eine weitere Beobachtung über einen längeren Zeitraum – mit größeren Zeitintervallen zwischen den Beprobungen – erscheint angeraten, um die weitere Entwicklung in Rohrnetz zu verfolgen. Ob sich dies zu Rostwasserproblemen entwickelt, sollte durch weiteres Monitoring verfolgt werden.

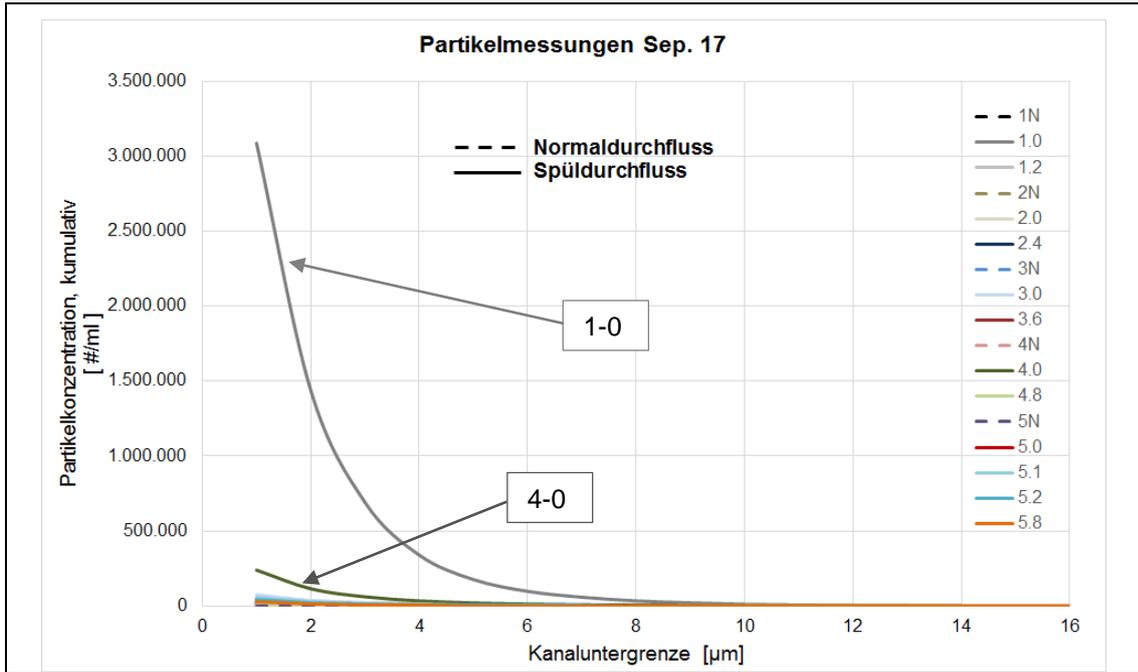
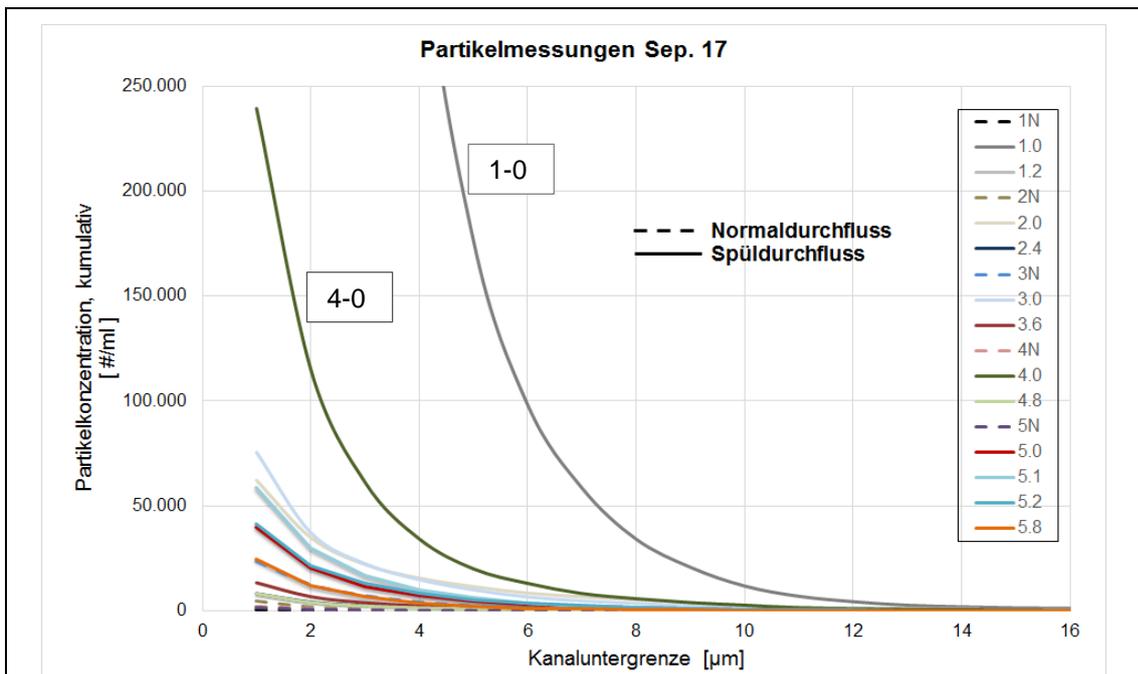
Für die Netzproben vom September 2017 die kumulativen Partikelkonzentrationen dargestellt, in Abbildung 50 die Konzentrationen aller Partikel, in Abbildung 51 ein Ausschnitt davon, der die Konzentration der Probe 1-0 nur bis zur Partikelgröße $> 5 \mu\text{m}$ zeigt, in dem aber mehrere Kurven der geringeren Konzentrationen getrennt voneinander erkennbar sind.

Abbildung 50: Partikelgrößenverteilung, Gesamtdarstellung, Sep. 17

Abbildung 51: Partikelgrößenverteilung, Ausschnittdarstellung, Sep. 17

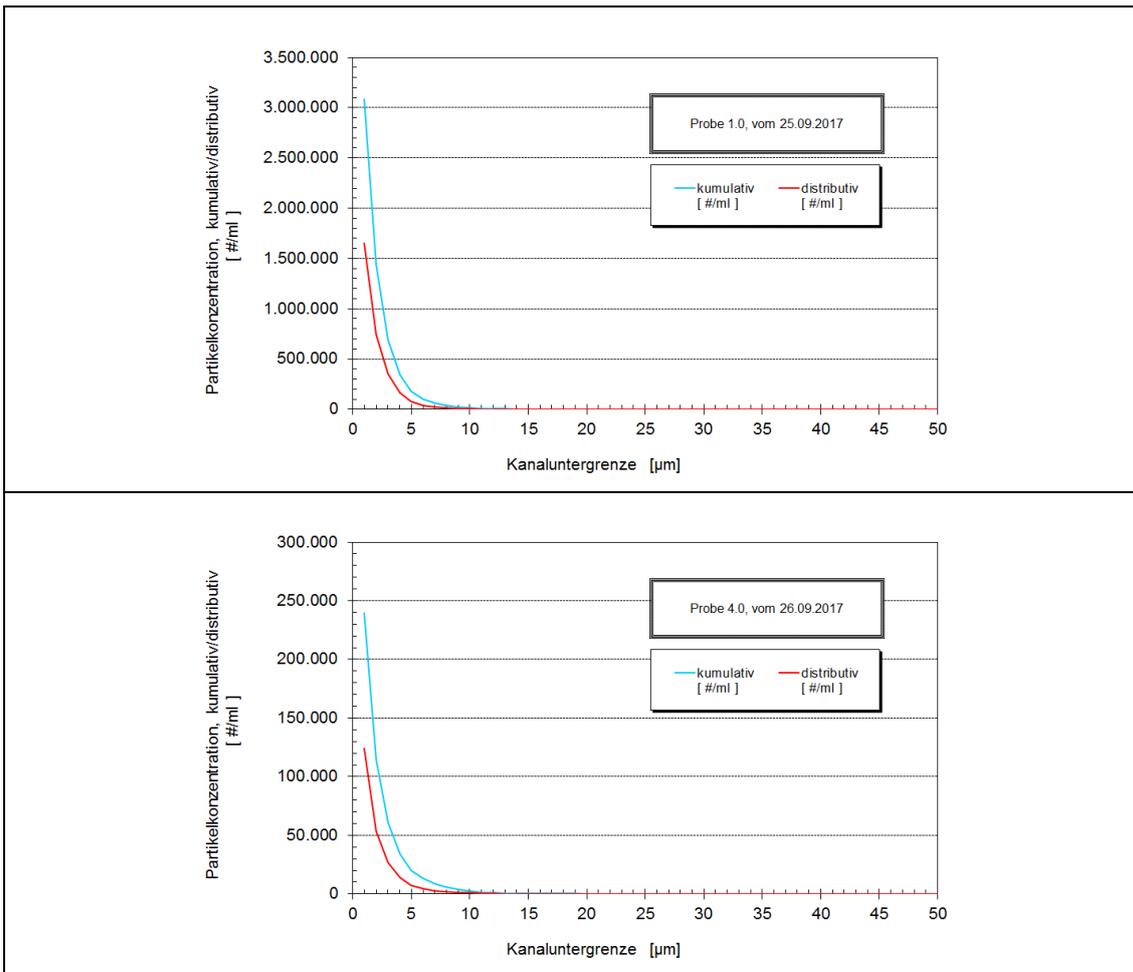
Für Probe 4-0 lassen sich ähnliche Aussagen treffen. Der Unterschied zu Probe 1-0 besteht lediglich in der kumulativen Gesamtmenge von 240.000 Partikel pro ml. Auch hiervon fällt etwa die Hälfte auf Partikelgrößen $< 1 \mu\text{m}$ (Abbildung 52).

Abbildung 52: Kumulative und distributive Partikelkonzentrationen der Proben 1-0 und 4-0, Beprobung Sep. 17

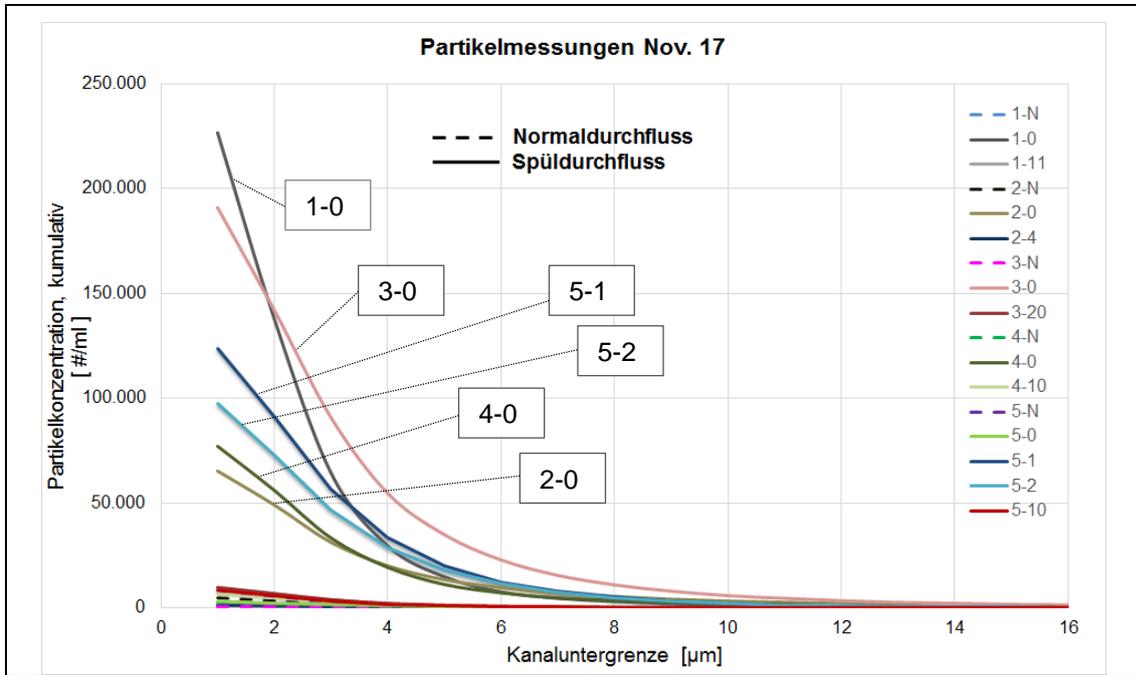
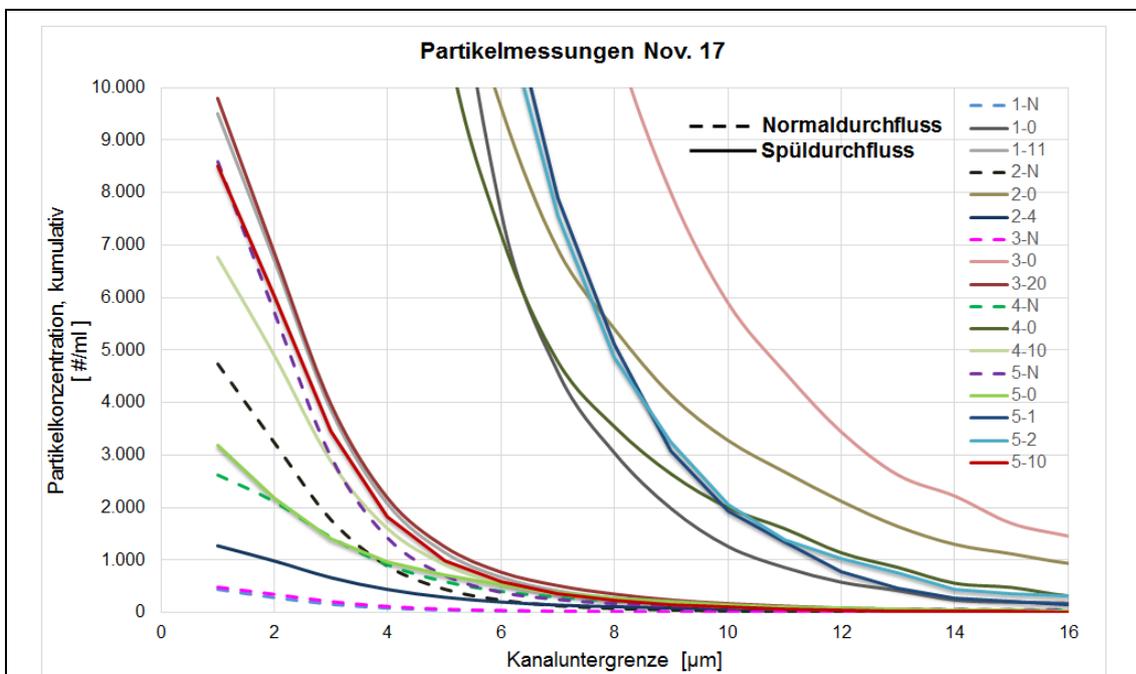
Hydranten Konzentrationen von weniger als 9.000 Stück pro ml. Dabei sind Partikel mit Partikelgrößen > 10 µm kaum noch feststellbar. Daher endet in den Diagrammen bis Ende 2018 die x-Achse bei der Kanaluntergrenze von 16 µm.

Abbildung 53: Partikelgrößenverteilung, Gesamtdarstellung, Nov. 17

Abbildung 54: Partikelgrößenverteilung, Ausschnittdarstellung, Nov. 17

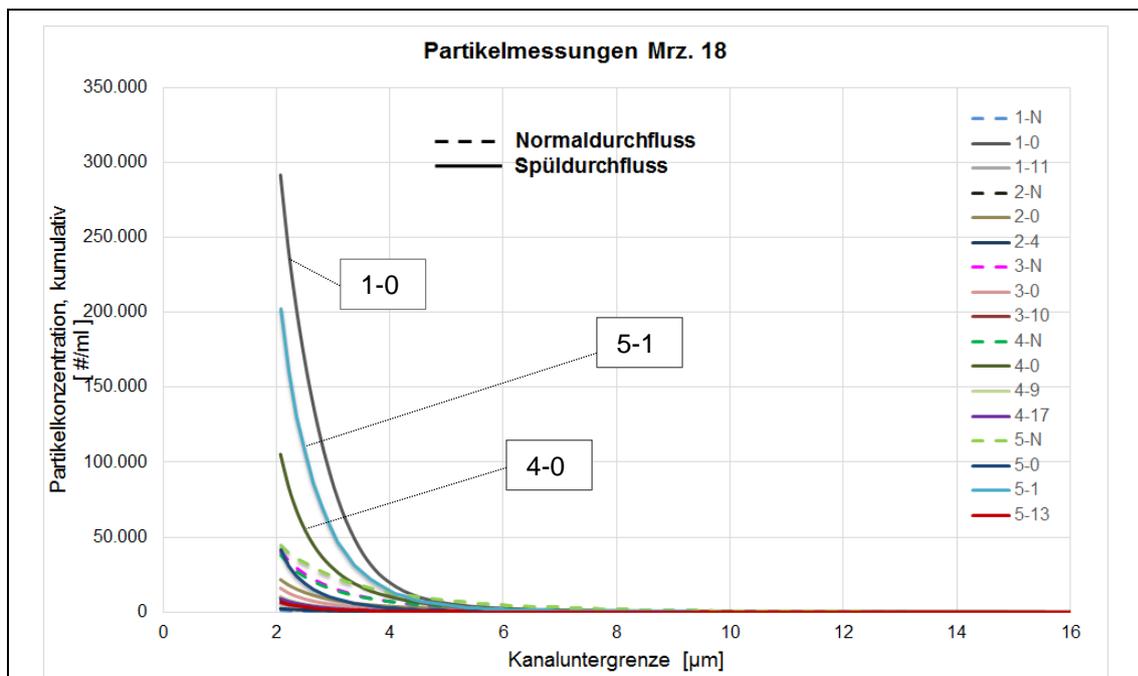
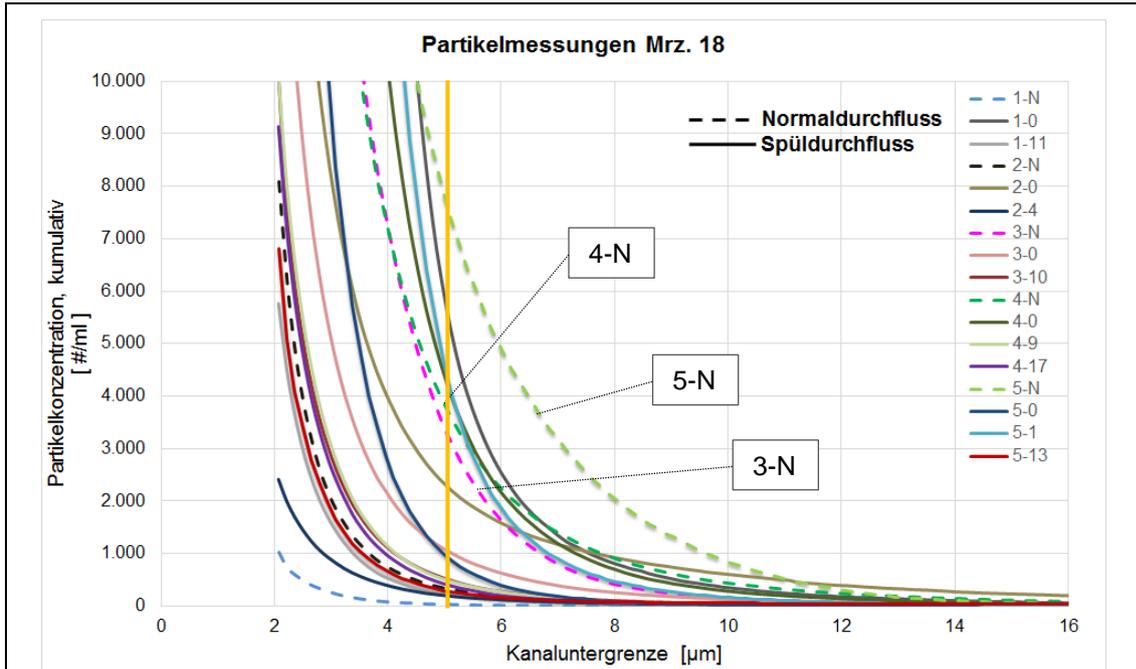
Hier ist erkennbar, dass die meisten Proben (alle bis auf die drei 1-0, 5-1 und 4-0) ebenfalls nur geringe Partikelkonzentrationen (< 50.000 pro ml) aufweisen. Die drei am stärksten belasteten Proben zeigten Konzentration von etwa 100.000 bis maximal 290.000 Stück pro ml.

Abbildung 55: Partikelgrößenverteilung, Gesamtdarstellung, März 18

Abbildung 56: Partikelgrößenverteilung, Ausschnittdarstellung, März 18

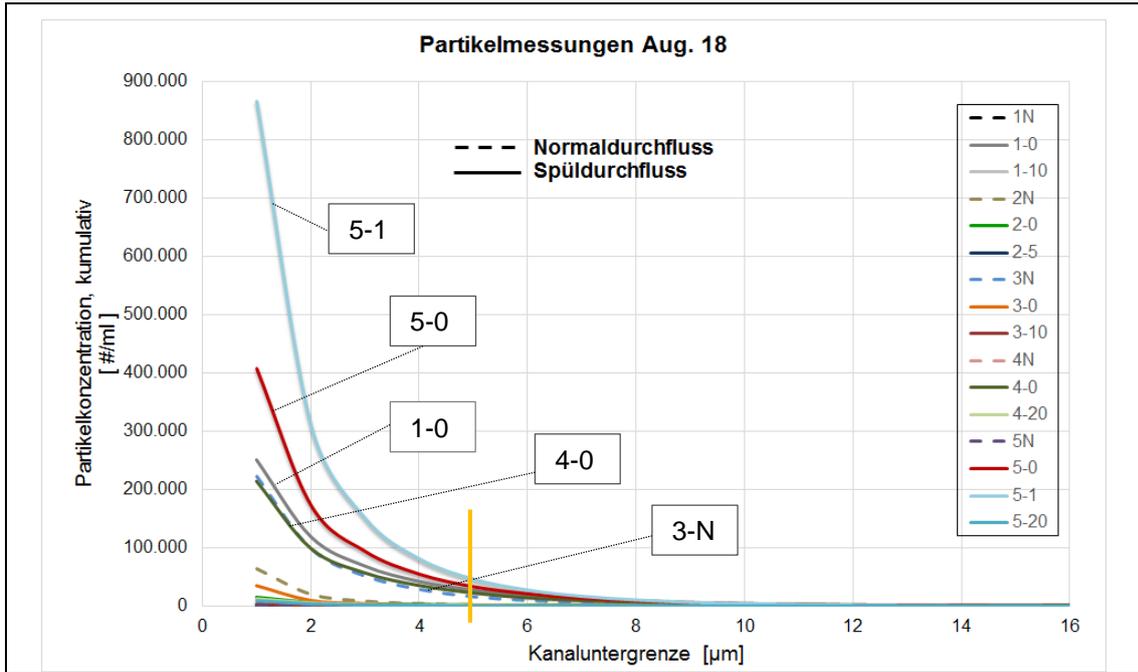
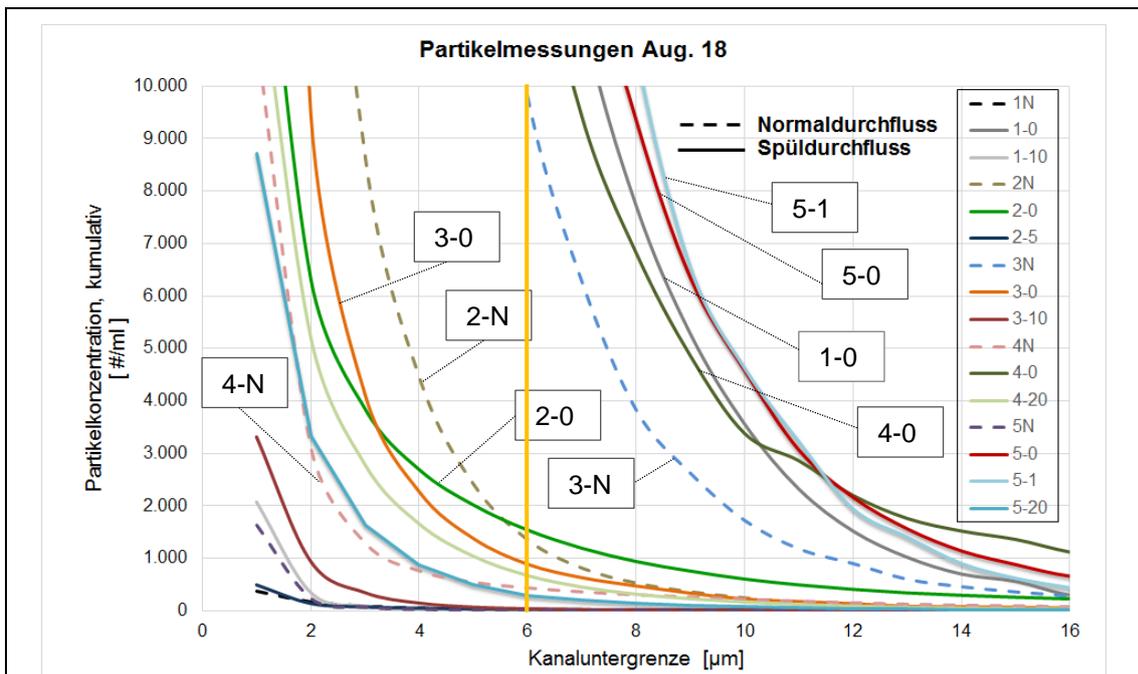
Die Partikelfracht hat sich im Vergleich zu den vorherigen Untersuchungen erhöht. Vorher betrug die maximal feststellbare Partikelkonzentration etwa 300.000 Stück pro ml (mit der einzigen Ausnahme der Messung 1-0 im September 2017 mit 3,1 Millionen pro ml). Aber auch hier, in den Messungen der Beprobung vom August 2018, wiesen die meisten Proben nur geringe Partikelkonzentrationen (< 64.000 pro ml) auf. Die fünf am stärksten belasteten Proben zeigten Konzentration von etwa 214.000 bis maximal 865.000 Stück pro ml.

Abbildung 57: Partikelgrößenverteilung, Gesamtdarstellung, August 18

Abbildung 58: Partikelgrößenverteilung, Ausschnittdarstellung, August 18

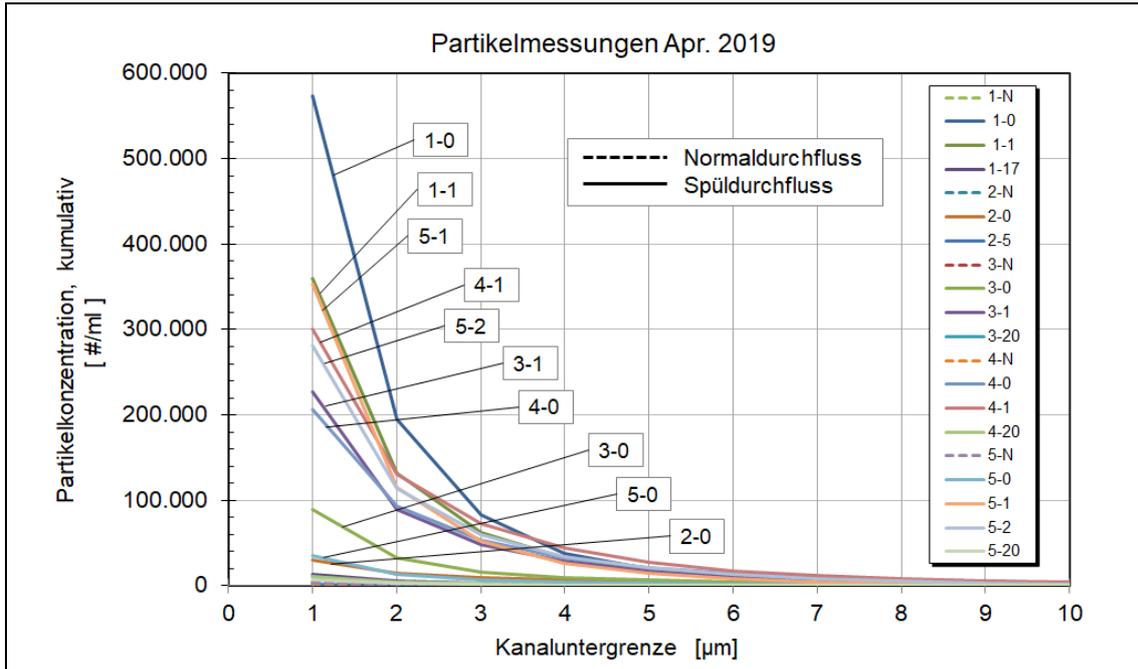
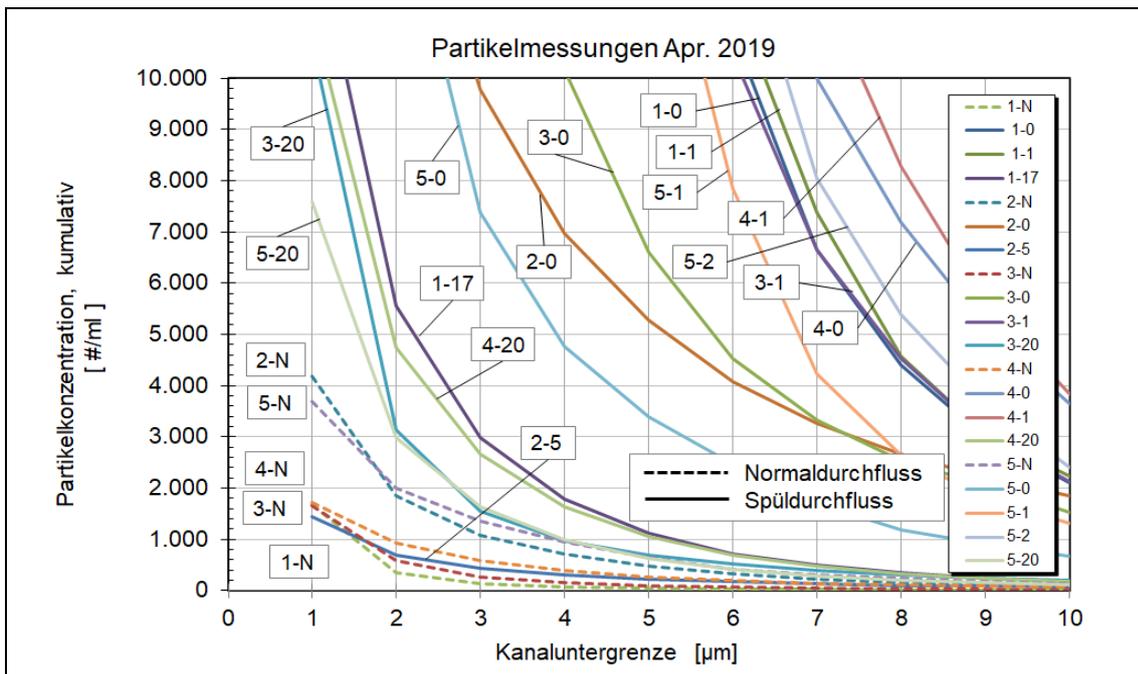
Die Proben aus dem Normalbetrieb zeigten bei allen beprobten Hydranten Konzentrationen von weniger als 5.000 Stück pro ml. Dabei sind Partikel mit Partikelgrößen > 10 µm kaum noch feststellbar. Daher endet in den Diagrammen ab 2019 die x-Achse bei der Kanaluntergrenze von 10 µm.

Abbildung 59: Partikelgrößenverteilung, Gesamtdarstellung, Apr. 19

Abbildung 60: Partikelgrößenverteilung, Ausschnittdarstellung, Apr. 19

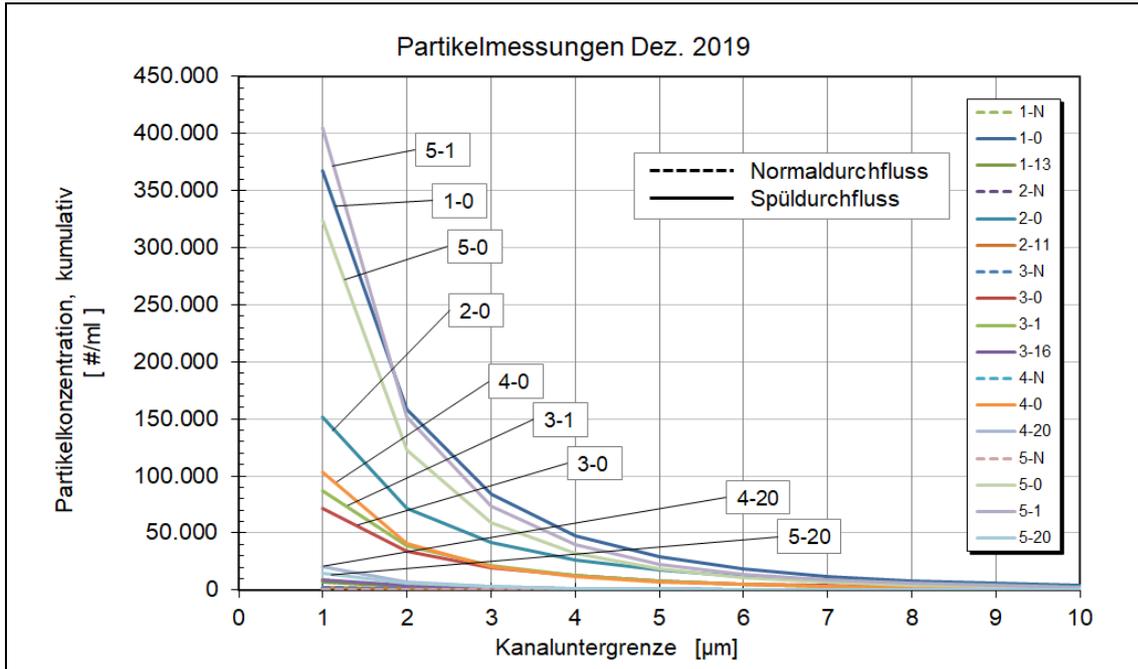
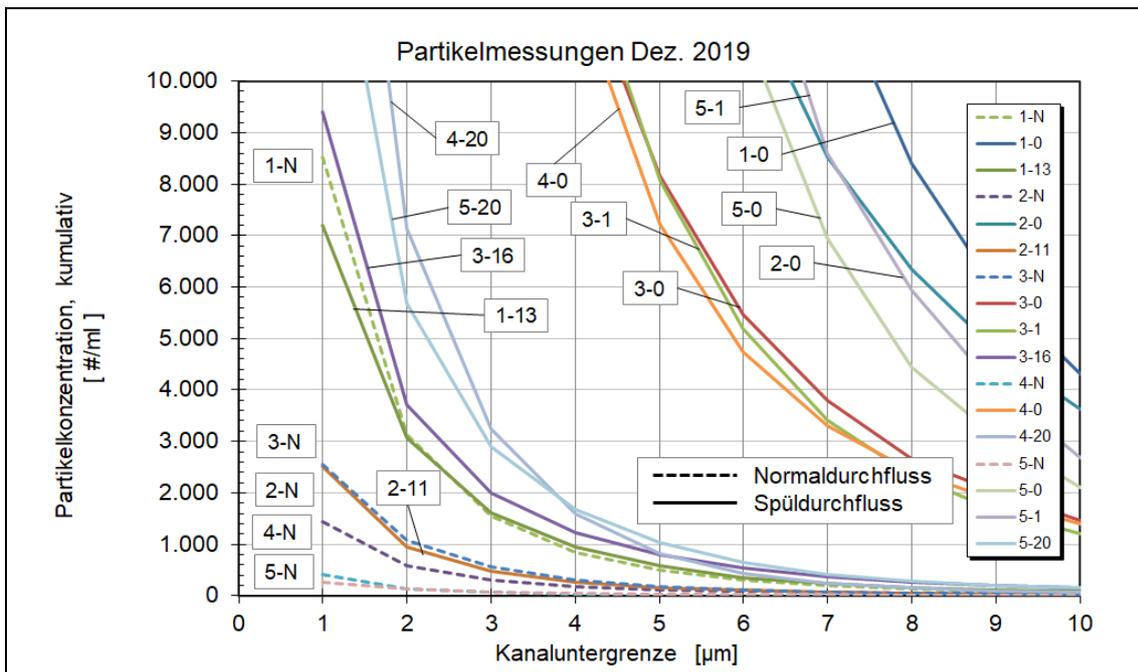
Die Auswertung der Partikelverteilung für die Netzproben vom Dezember 2019 ist in den folgenden Diagrammen dargestellt. Zur vergleichenden Einschätzung sind ebenfalls die kumulativen Partikelkonzentrationen dargestellt, in Abbildung 61 die Konzentrationen aller Partikel, in Abbildung 62 ein Ausschnitt davon im Wertebereich bis 10.000 Partikel pro Milliliter, in dem alle Kurven getrennt voneinander erkennbar sind.

Abbildung 61: Partikelgrößenverteilung, Gesamtdarstellung, Dez. 19

Abbildung 62: Partikelgrößenverteilung, Ausschnittdarstellung, Dez. 19

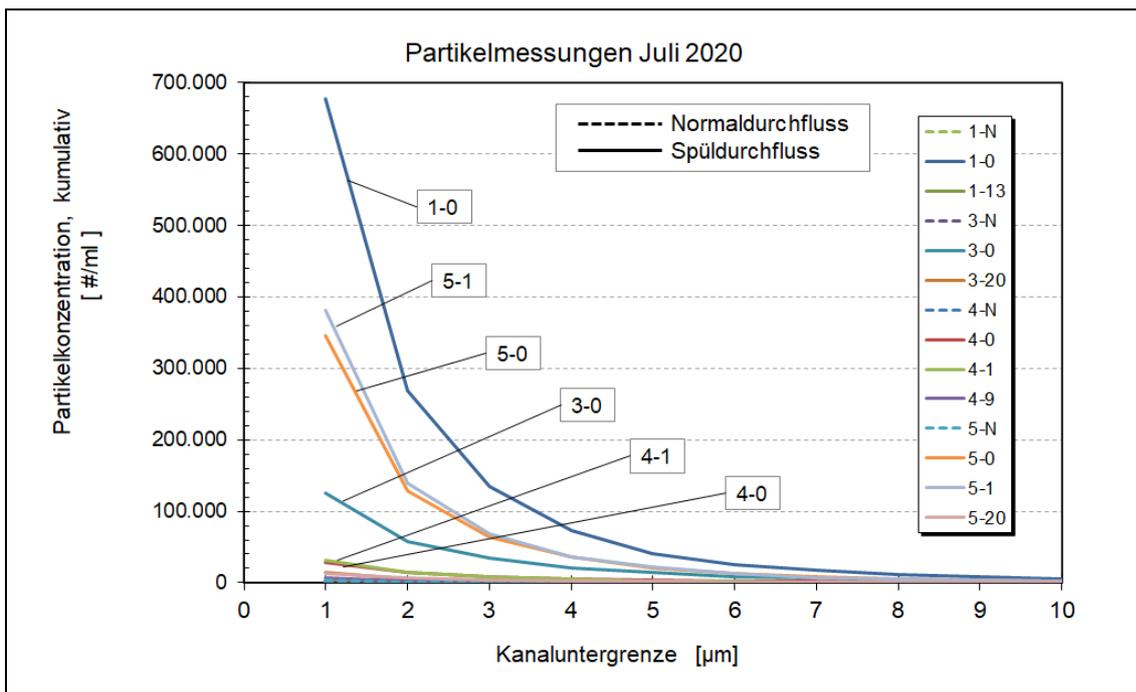
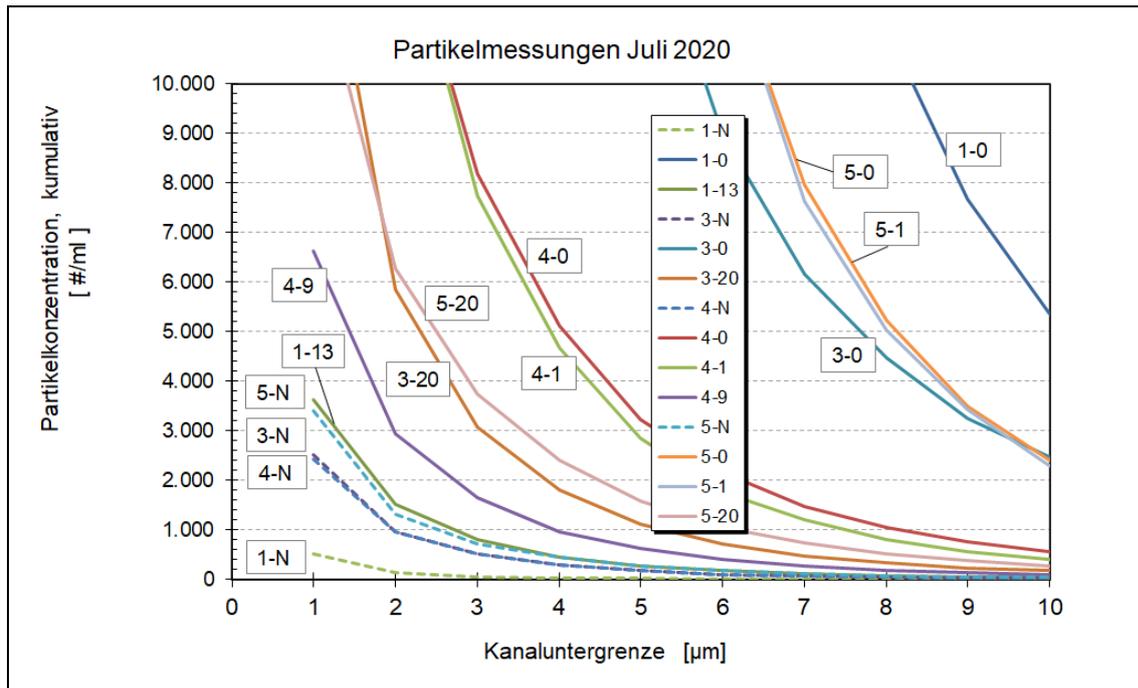
Auch hier zeigten die jeweils ersten Spülproben, nach 0 bis 3 Minuten Spülzeit (Probenbezeichnung x-0 bzw. x-1) die höchsten Konzentration, von etwa 30.000 Stück pro ml (Probe 4-0) bis maximal 680.000 Stück pro ml (Probe 1-0). Die Proben aus dem Normalbetrieb zeigten bei allen beprobten Hydranten Konzentrationen von weniger als 3.500 Stück pro ml. Dabei sind Partikel mit Partikelgrößen > 10 µm kaum noch feststellbar.

Abbildung 63: Partikelgrößenverteilung, Gesamtdarstellung, Juli 20

Abbildung 64: Partikelgrößenverteilung, Ausschnittdarstellung, Juli 20

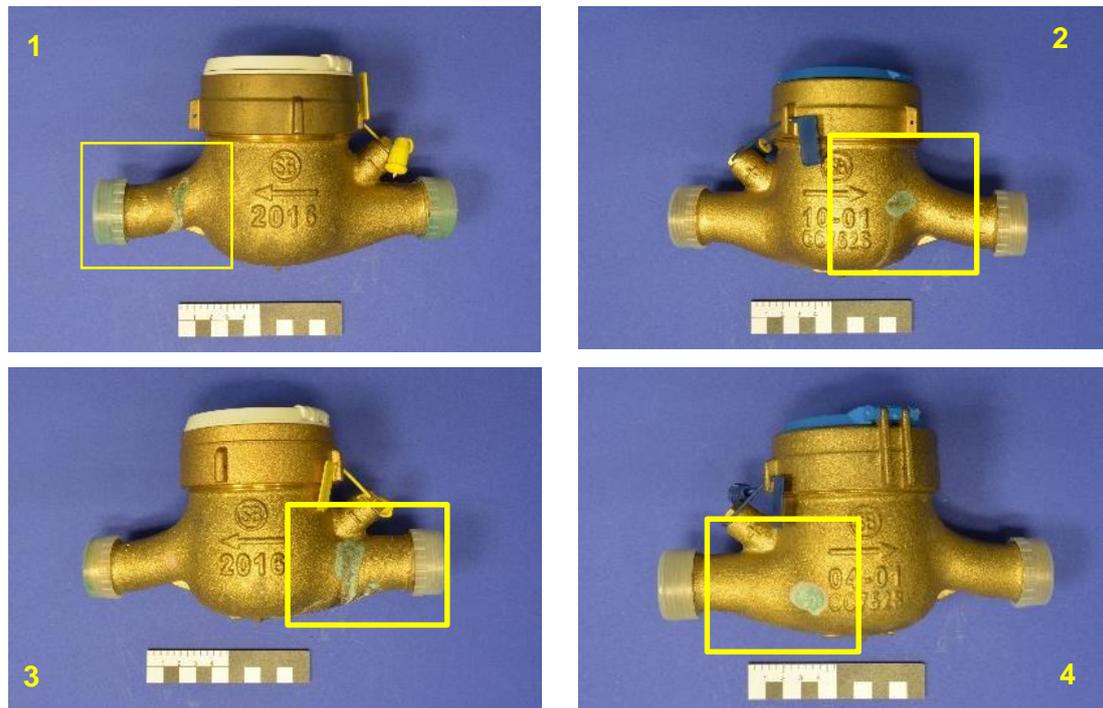
In Abbildung 99 sind alle Wasserzähler mit äußerlich sichtbaren Korrosionsschäden aufgeführt. Die Kennzeichnung entspricht der tabellarischen Anordnung.

Abbildung 99: Defekte Wasserzähler

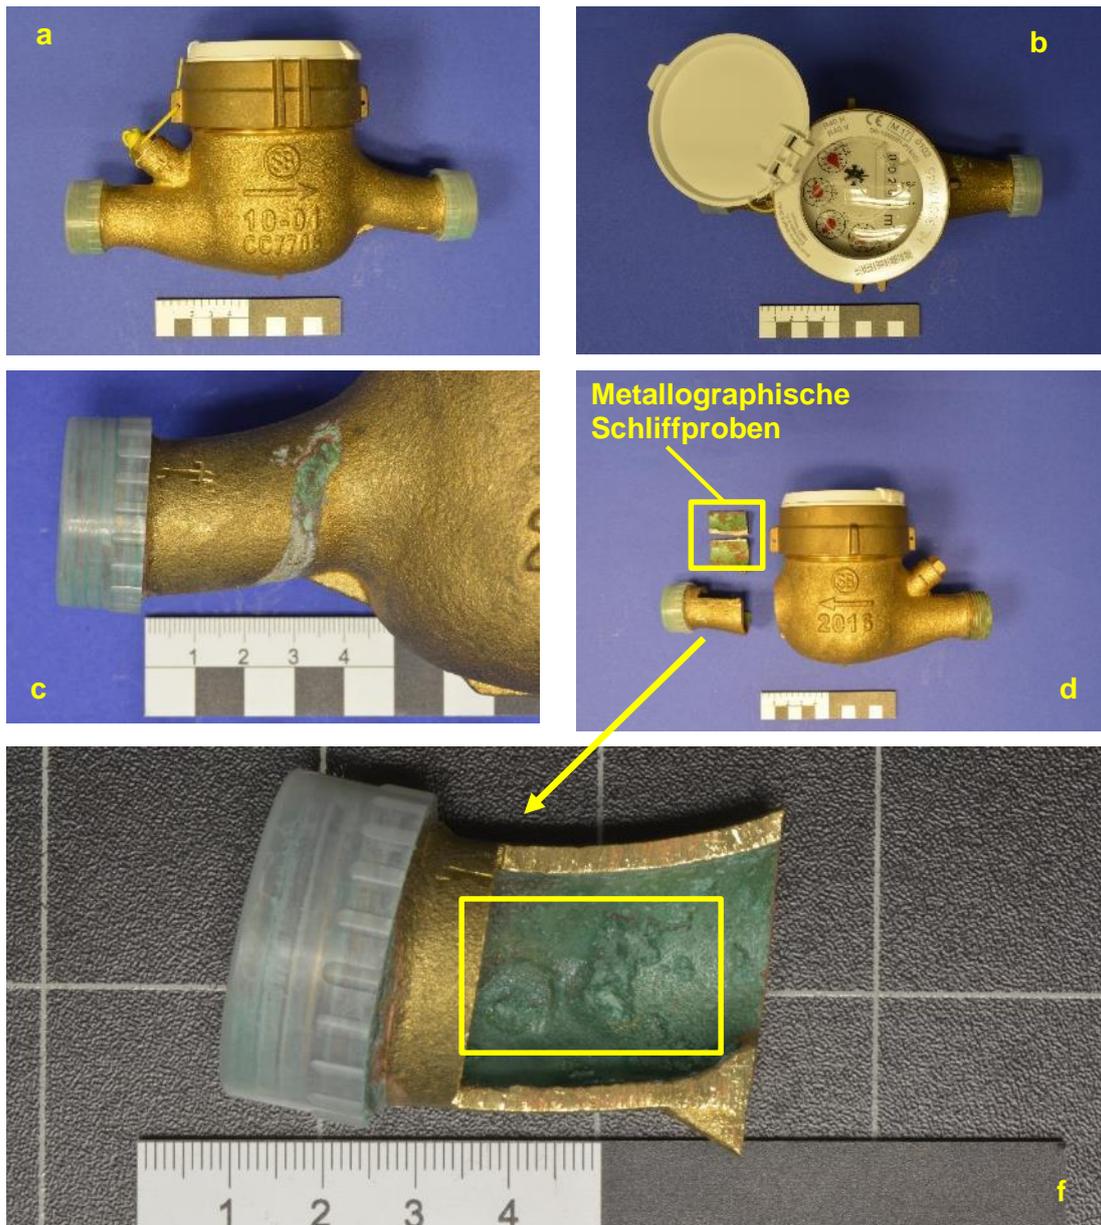
Für die detaillierte Untersuchung wurde exemplarisch Probe 1 präpariert. Dabei handelt es sich um einen Mehrstrahlzähler des Typs M 100. In Abbildung 100 sind die alternative Seite der Probe und der Schaden vor und nach der Präparation dargestellt. In Bild a ist kein weiterer äußerlicher Schaden auszumachen. In Bild b ist der Zählerstand und der Hersteller des Wasserzählers zu erkennen. Bild c zeigt das äußere Schadensbild in detaillierterer Darstellung. In Bild d ist Probe 1 im Anschluss der Schadenspräparation zu sehen. Dazu wurde auf der Austrittsseite des Nassläufers der Einrohranschluss im Bereich der Schadensstelle entfernt. Beide untersuchten Probenstellen sind in Bild d oberhalb des Einrohranschlusses zu sehen. Im unteren Bild f ist die Oberflächeninnenseite der unteren Schalenhälfte dokumentiert. Aufgrund der korrosionsbedingten Volumenvergrößerung sind dort mehrere Korrosionspusteln zu erkennen.

Abbildung 100: Probe 1 – Merten, Rochusstraße 7

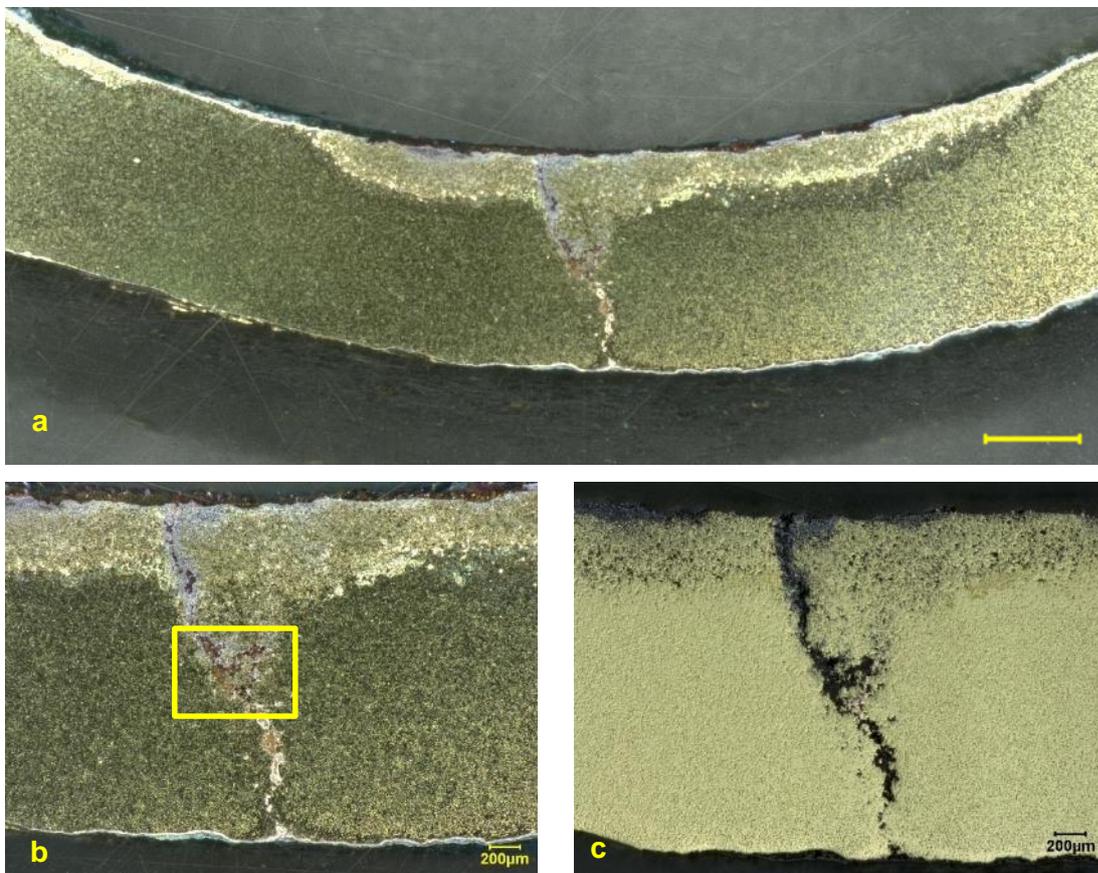
In Abbildung 101 sind die Ergebnisse dokumentiert. Anhand des Schadensbilds ist zu erkennen, dass der Angriff von der Gehäuse-Innenseite, von der Wasserseite ausgeht. Zu erkennen ist ein Durchbruch bis zur Außenseite der Wand. Sowohl das obere Bild als auch das Bild unten links wurden im Digitalmikroskop mittels Dunkelfeldaufnahmen aufgenommen. Dabei bleiben farbliche Merkmale des Werkstoffs erhalten. Der korrosiv beeinträchtigte Bereich auf der Wasserseite schimmert in den Aufnahmen goldig. Im Bereich der Durchbruchmitte sind farblich rot (kupferfarben) ausgeprägte Stellen zu erkennen.

Abbildung 101: Digitalmikroskop-Aufnahmen

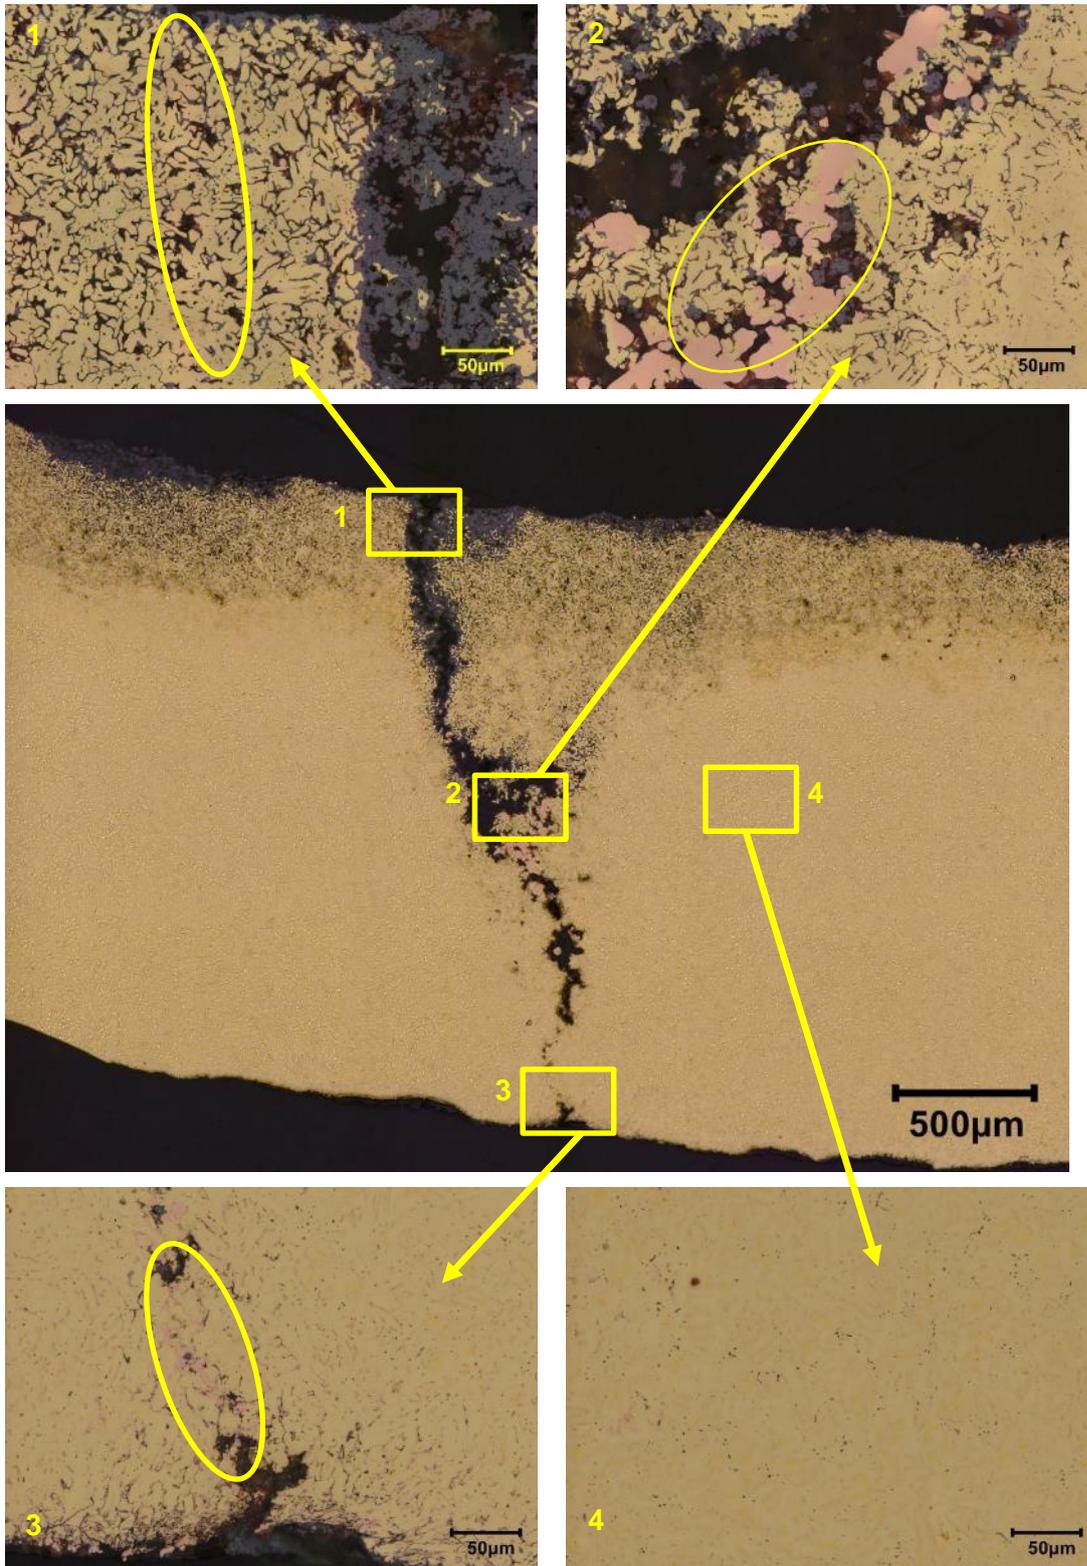
In Bild c ist derselbe Bereich wie in Bild b dokumentiert. Hierbei handelt es sich um eine Hellfeldaufnahme, bei der der Bereich der Oberfläche kontrastreicher dargestellt wird. Poröse Stellen werden dadurch sichtbar gemacht.

Abbildung 102: Lasermikroskop Aufnahmen
