Begleitende Untersuchungen zur Vermeidung korrosionschemischer Probleme im Rohrnetz nach der Umstellung der Wasserversorgung im Stadtgebiet Bornheim

Langzeit-Monitoring für das Jahr 2021

Zwischenbericht zum Angebot 10010/2021/25709

Auftraggeber: Stadtbetrieb Bornheim

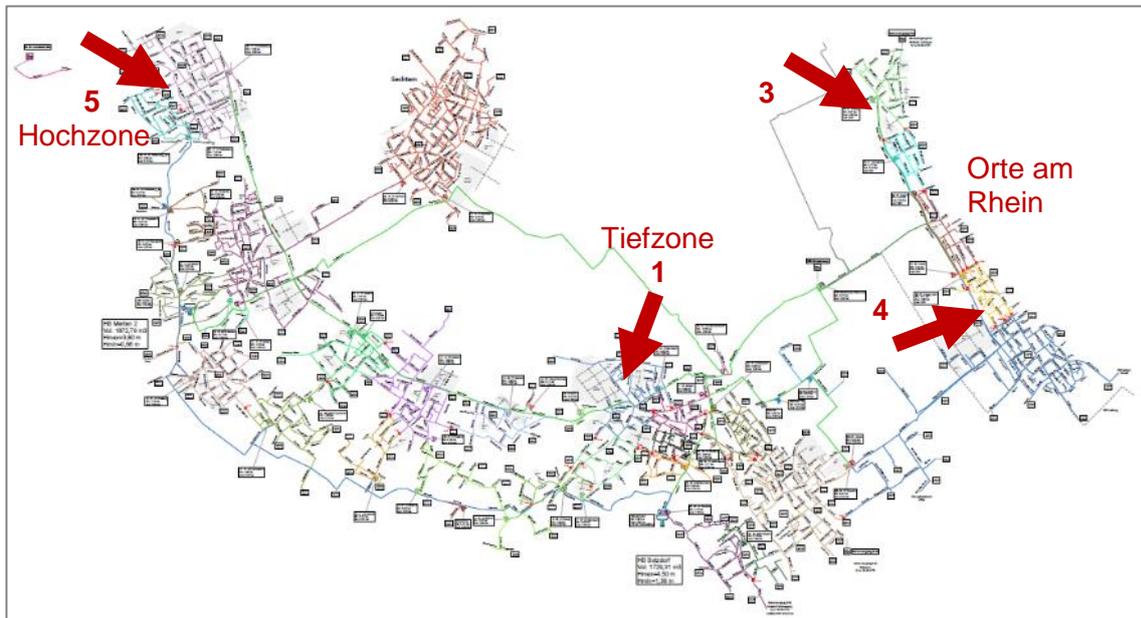
Das Wasserrohrnetz von Bornheim ist in Abbildung 2 dargestellt. Die Probenahmestellen sind über das gesamte Areal verteilt und bilden somit einen repräsentativen Teil des Netzes ab. Die Bereiche (Hochzone, Tiefzone, Rheinorte) sind mit mindestens einer PN-Stelle vertreten.

Abbildung 2: Übersichtsplan Wasserrohrnetz Bornheim

Die roten Pfeile zeigen ungefähr die geographischen Orte der Probenahmestellen an.

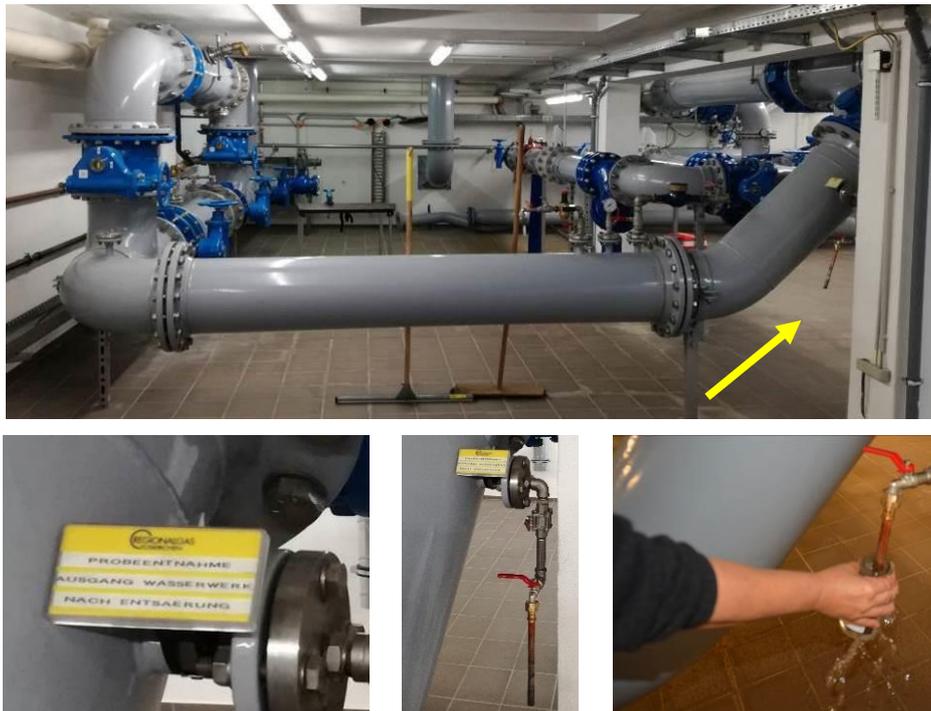
Bei jedem Probenahmetermin wurde im Wasserwerk Eichenkamp eine Wasserprobe am Ausgang nach der ehemaligen Entsäuerung genommen. Die Wasserprobe spiegelt das Wasser der Beschaffenheit wieder, wie es im Versorgungsnetz verteilt wird. Sie dient gleichzeitig als Referenzprobe für die Netz-Wasserproben, die an demselben Probenahmetermin (innerhalb von zwei aufeinander folgenden Tagen) genommen werden.

Die Probenahmestelle im Wasserwerk ist in Abbildung 3 dargestellt.

Abbildung 3: Probenahme im Wasserwerk Eichenkamp

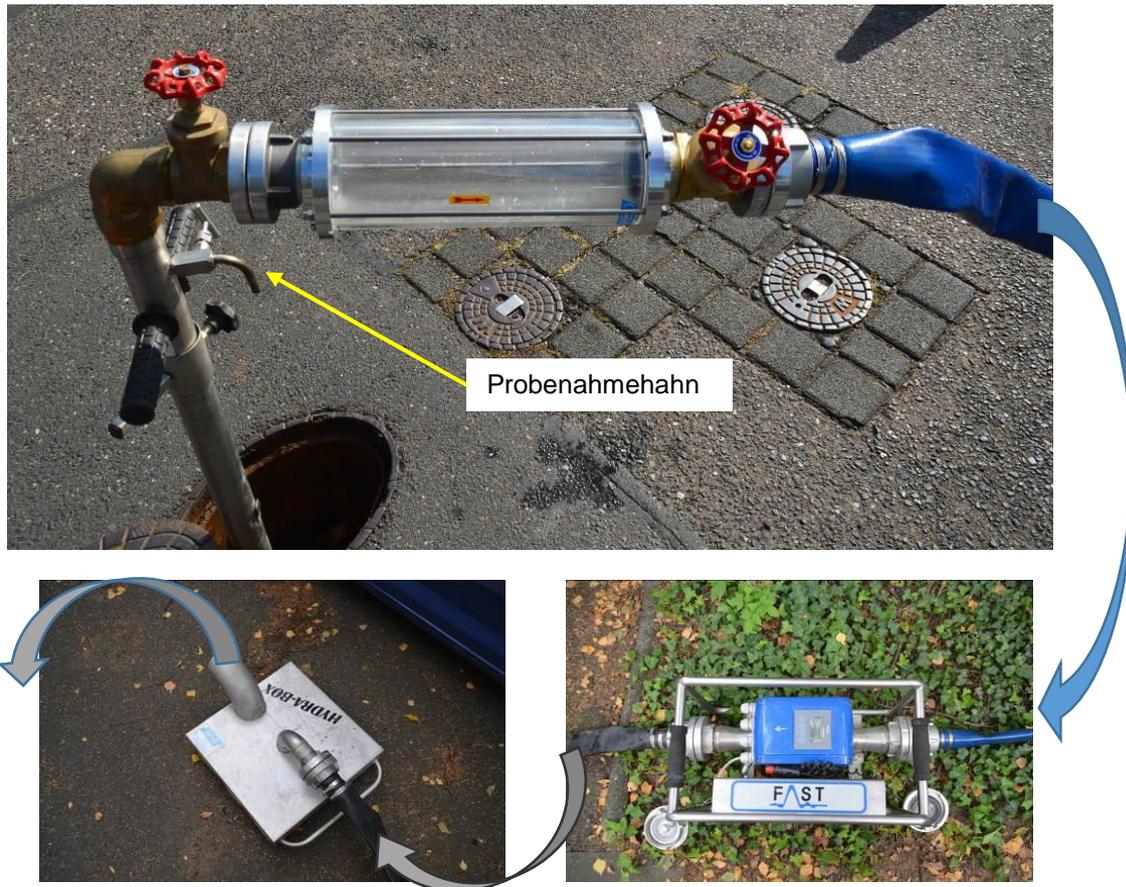
Der Wasserweg verlief dabei wie in Abbildung 4 gezeigt: Standrohr – ggf. Probenahmehahn – Schauglas – C-Schlauch – Durchflussmessgerät/Wasserzähler – C-Schlauch – Ausfluss- Standhilfe (Hydra-Box).

Abbildung 4: Netzspülung und Netzbeprobung mittels Standrohr

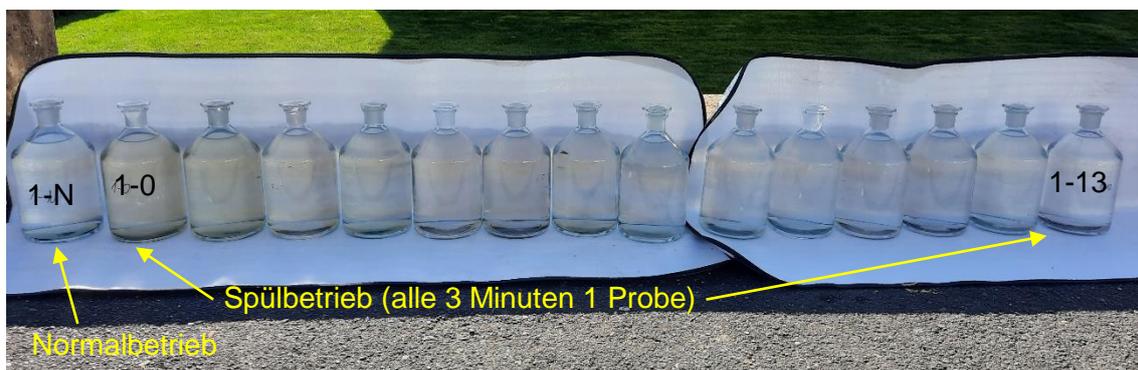
Am Standort *Landgraben 2* war augenscheinlich in den ersten Spülproben nur sehr geringfügige Färbung/Trübung vorhanden (Abbildung 5). Nach 6 bis 9 Minuten Spüldauer war wieder klares Wasser zu sehen. Daher wurden für die weiteren Untersuchungen die Proben 1-N (Normalbetrieb), 1-0 (maximale Trübung) und 1-13 (nach Spülung) ausgewählt.

Abbildung 5: Netzbeobachtung Landgraben, März 2021

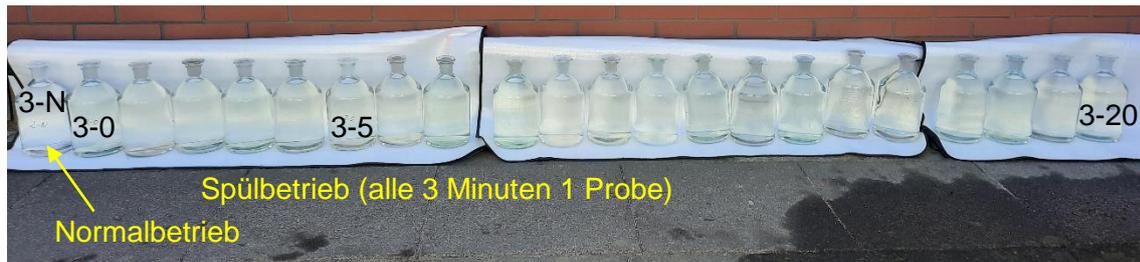
Am Standort *Römerstr. 69/70* war zum Zeitpunkt der Probenahme augenscheinlich in allen Spülproben kaum Färbung/Trübung (Abbildung 6) nachzuweisen, die höchsten Trübungswerte konnten in der Probe nach 15 Minuten Spüldauer gemessen werden. Daher wurden für die weiteren Untersuchungen die Proben 3-N (Normalbetrieb), 3-0 (Spülbeginn), 3-5 (maximale Trübung) und 3-20 (nach Spülung) ausgewählt.

Abbildung 6: Netzbeprobung Römerstraße, März 2021

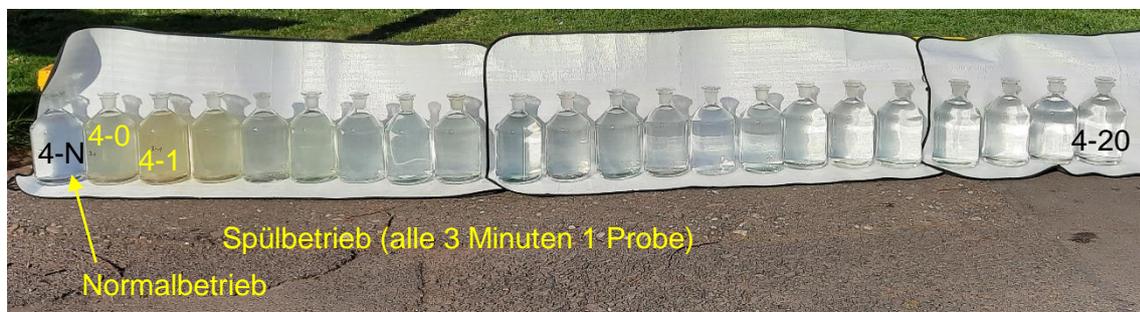
Am Standort *Oderstr., Ecke Grüner Weg* war zum Zeitpunkt der Probenahme augenscheinlich in den ersten drei Spülproben eine geringfügige Färbung/Trübung nachzuweisen (Abbildung 7). Daher wurden für die weiteren Untersuchungen die Proben 4-N (Normalbetrieb), 4-0 (Spülbeginn), 4-1 (maximale Trübung) und 4-20 (nach Spülung) ausgewählt.

Abbildung 7: Netzbeprobung Oderstraße, Ecke Grüner Weg, März 2021

Die Trübungsmessungen und die Partikeluntersuchungen führten insgesamt zu niedrigeren Werten als in den Vorjahren. Die Probenahmestelle 4 (Oderstraße, Ecke Grüner Weg) wies dabei die höchsten Trübungserscheinungen bei beiden Terminen auf.

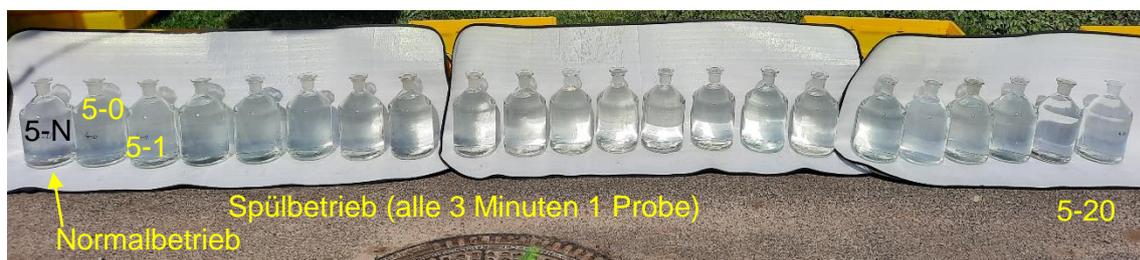
Am Standort *Jodokusstr. 5* war augenscheinlich schwach sichtbare Färbung/Trübung in den ersten drei Proben nachzuweisen (Abbildung 8), also nach erfolgter Spülung bis etwa 6 Minuten. Die Probe 5-1 wies die stärkste Trübung auf. Daher wurden für die weiteren Untersuchungen die Proben 5-N (Normalbetrieb), 5-0 (Spülbeginn), 5-1 (maximale Trübung) und 5-20 (nach Spülung) ausgewählt.

Abbildung 8: Netzbeprobung Jodokusstraße, März 2021

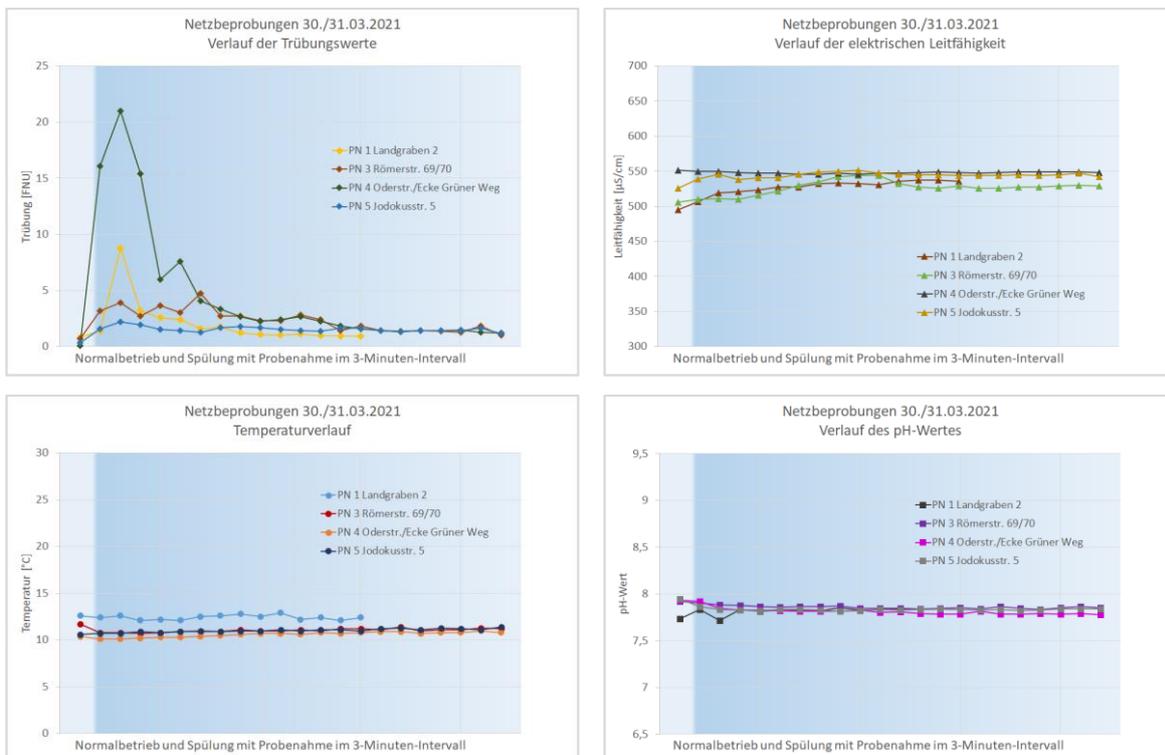
Die graphische Darstellung der Vor-Ort-Parameter (Abbildung 9) lässt im Verlauf der Trübungsmessungen – Kurven mit Rauten-Symbolen – die fallenden Werte nach dem anfänglichen Anstieg (zu Beginn der Spülung) gut erkennen. Die Leitfähigkeitsmessungen – Kurven mit Dreieck-Symbolen – weisen eine gewisse Schwankung auf. Die Temperaturverläufe – Kurven mit Kreis-Symbolen – zeigen in etwa Konstanz. Und beim pH-Wert – Kurven mit Quadrat-Symbolen – ist bei allen Messungen ein etwa gleich bleibender Wert von pH 7,8 ermittelt worden.

Abbildung 9: Vor-Ort-Parameter der Netzbeprobungen im März 2021

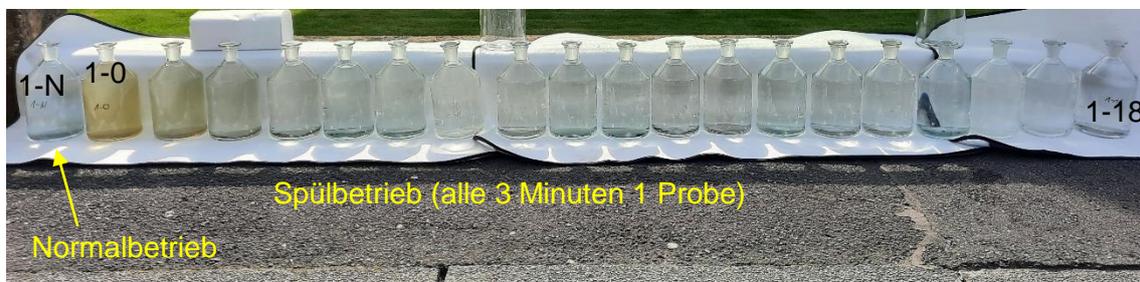
Am Standort *Landgraben 2* war augenscheinlich in den ersten drei Spülproben sichtbare Färbung/Trübung vorhanden (Abbildung 10). Nach 9 bis 12 Minuten Spüldauer war wieder klares Wasser zu sehen. Daher wurden für die weiteren Untersuchungen die Proben 1-N (Normalbetrieb), 1-0 (maximale Trübung) und 1-18 (nach Spülung) ausgewählt.

Abbildung 10: Netzbeobachtung Landgraben, Sept. 2021

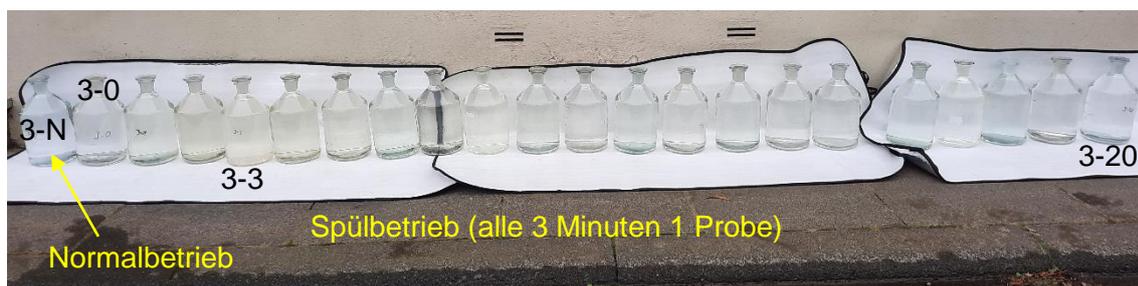
Am Standort *Römerstr. 69/70* war zum Zeitpunkt der Probenahme augenscheinlich in allen Spülproben kaum Färbung/Trübung (Abbildung 11) nachzuweisen, die höchsten Trübungswerte konnten in der Probe nach 15 Minuten Spüldauer gemessen werden. Daher wurden für die weiteren Untersuchungen die Proben 3-N (Normalbetrieb), 3-0 (Spülbeginn), 3-3 (maximale Trübung) und 3-20 (nach Spülung) ausgewählt.

Abbildung 11: Netzbeobachtung Römerstraße, Sept. 2021

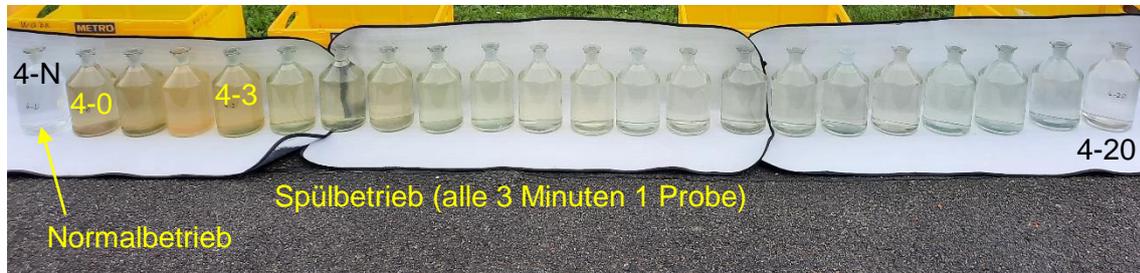
Am Standort *Oderstr., Ecke Grüner Weg* war zum Zeitpunkt der Probenahme augenscheinlich in den ersten vier Spülproben deutliche Färbung/Trübung nachzuweisen, in den drei nachfolgenden wurden etwas schwächere Färbungs-/Trübungserscheinungen festgestellt und da-

nach immer klarer werdendes Wasser (Abbildung 12). Daher wurden für die weiteren Untersuchungen die Proben 4-N (Normalbetrieb), 4-0 (Spülbeginn), 4-3 (maximale Trübung) und 4-20 (nach Spülung) ausgewählt.

Abbildung 12: Netzbeprobung Oderstraße, Ecke Grüner Weg, Sept. 2021

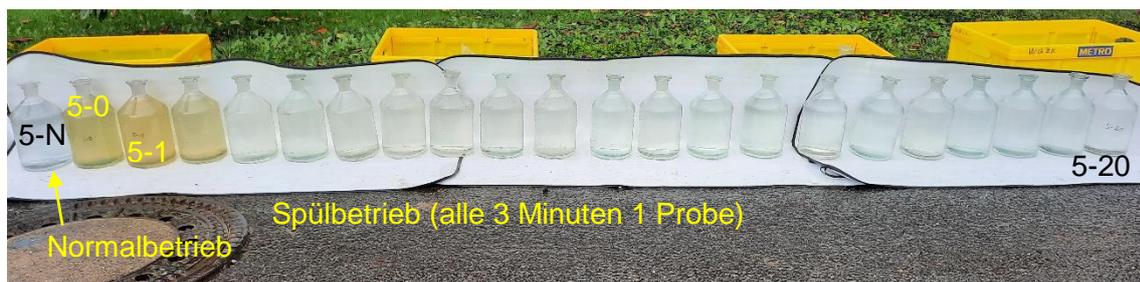
Am Standort *Jodokusstr. 5* war augenscheinlich deutlich sichtbare Färbung/Trübung in den ersten drei Proben nachzuweisen (Abbildung 13), also nach erfolgter Spülung bis etwa 6 Minuten. Die Probe 5-1 wies die stärkste Trübung auf. Daher wurden für die weiteren Untersuchungen die Proben 5-N (Normalbetrieb), 5-0 (Spülbeginn), 5-1 (maximale Trübung) und 5-20 (nach Spülung) ausgewählt.

Abbildung 13: Netzbeprobung Jodokusstraße, Sept. 2021

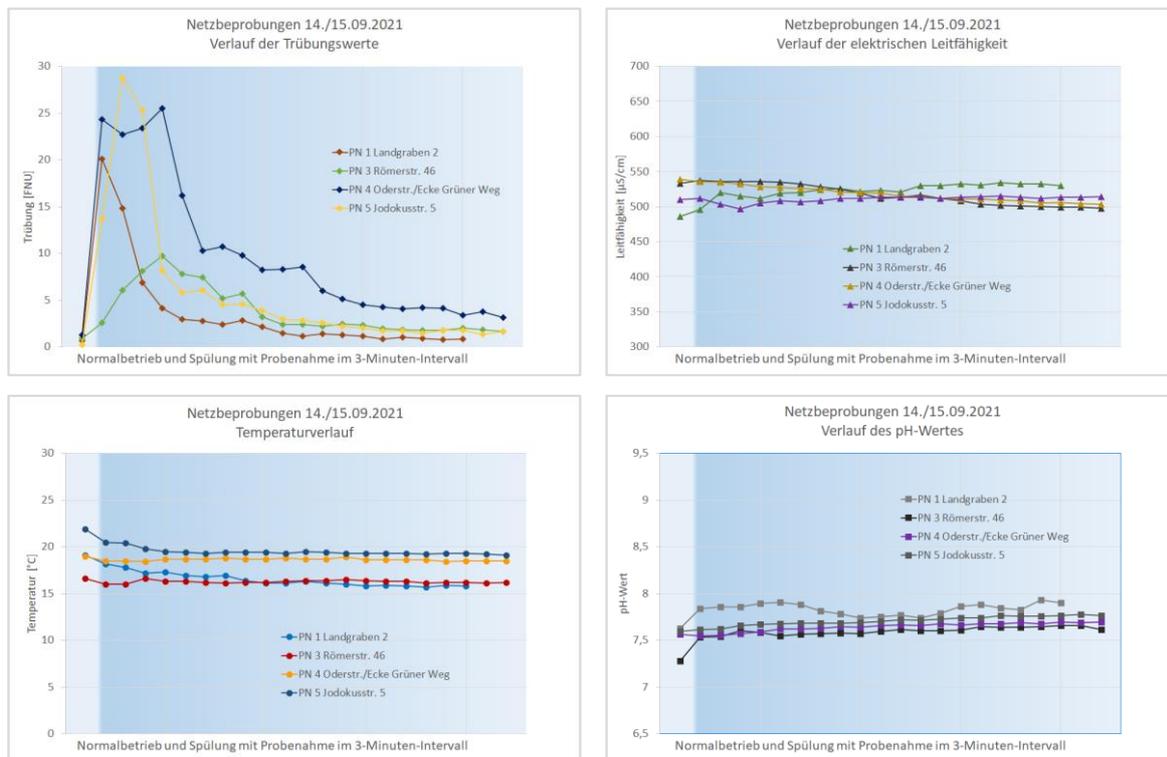
Die graphische Darstellung der Vor-Ort-Parameter (Abbildung 14) lässt im Verlauf der Trübungsmessungen – Kurven mit Rauten-Symbolen – die fallenden Werte nach dem anfänglichen Anstieg (zu Beginn der Spülung) gut erkennen. Die Leitfähigkeitsmessungen – Kurven mit Dreieck-Symbolen – weisen eine gewisse Schwankung auf. Die Temperaturverläufe – Kurven mit Kreis-Symbolen – zeigen in etwa Konstanz. Und beim pH-Wert – Kurven mit Quadrat-Symbolen – ist bei allen Messungen ein etwa gleich bleibender Wert von pH 7,7 ermittelt worden.

Abbildung 14: Vor-Ort-Parameter der Netzbeprobungen im Sept. 2021

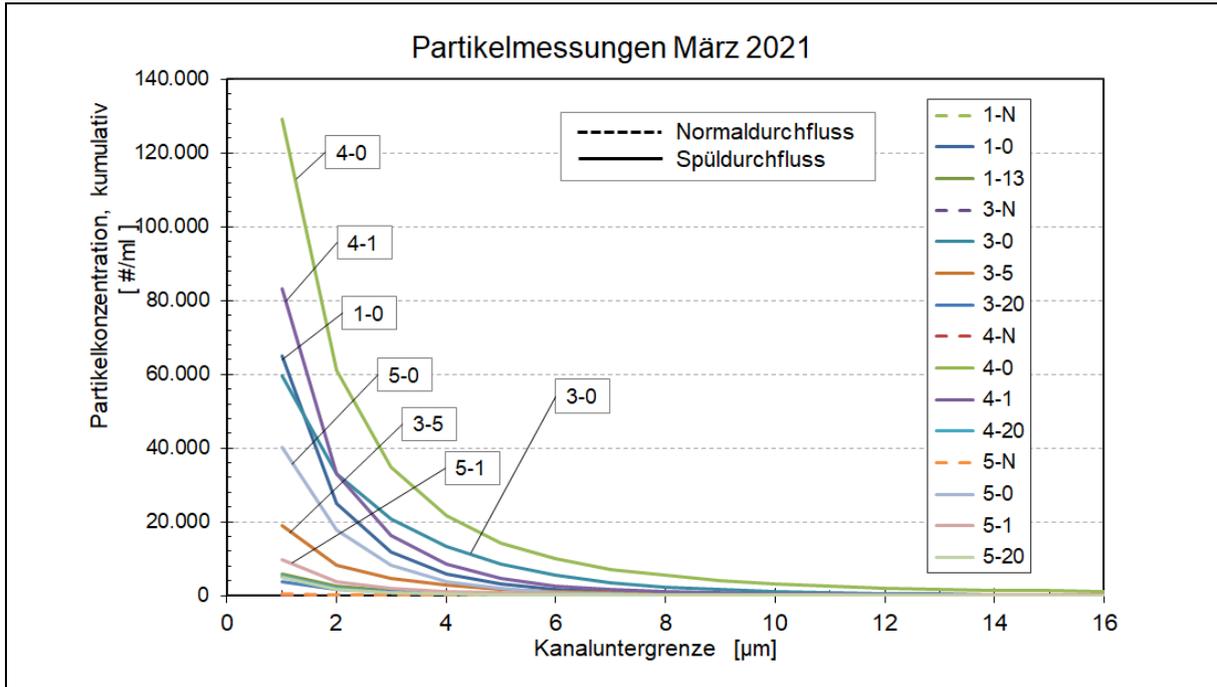
Zur vergleichenden Einschätzung sind in den folgenden Diagrammen für die jeweiligen Netzproben die kumulativen Partikelkonzentrationen gemeinsam dargestellt (Abbildung 15 bis Abbildung 18).

Im März 2021 war die größte Partikelanzahl mit ca. 130.000 Stück pro Milliliter in der Probe 4-0 festzustellen, im September 2021 war die größte Partikelanzahl mit etwas mehr als 180.000 Stück pro Milliliter in der Probe 4-3 festzustellen. Im Allgemeinen zeigte die PN-Stelle 4 (Oderstraße, Ecke Grüner Weg) die größte Partikelkonzentration im Vergleich zu den anderen PN-Stellen. Absolut betrachtet konnten aber in den Partikelmessungen geringere Konzentrationen ermittelt werden als in den Vorgängerprojekten, in denen häufig mehrere 100.000 Stück pro Milliliter bestimmt wurden.

Abbildung 15: Partikelgrößenverteilung, Gesamtdarstellung, März 2021

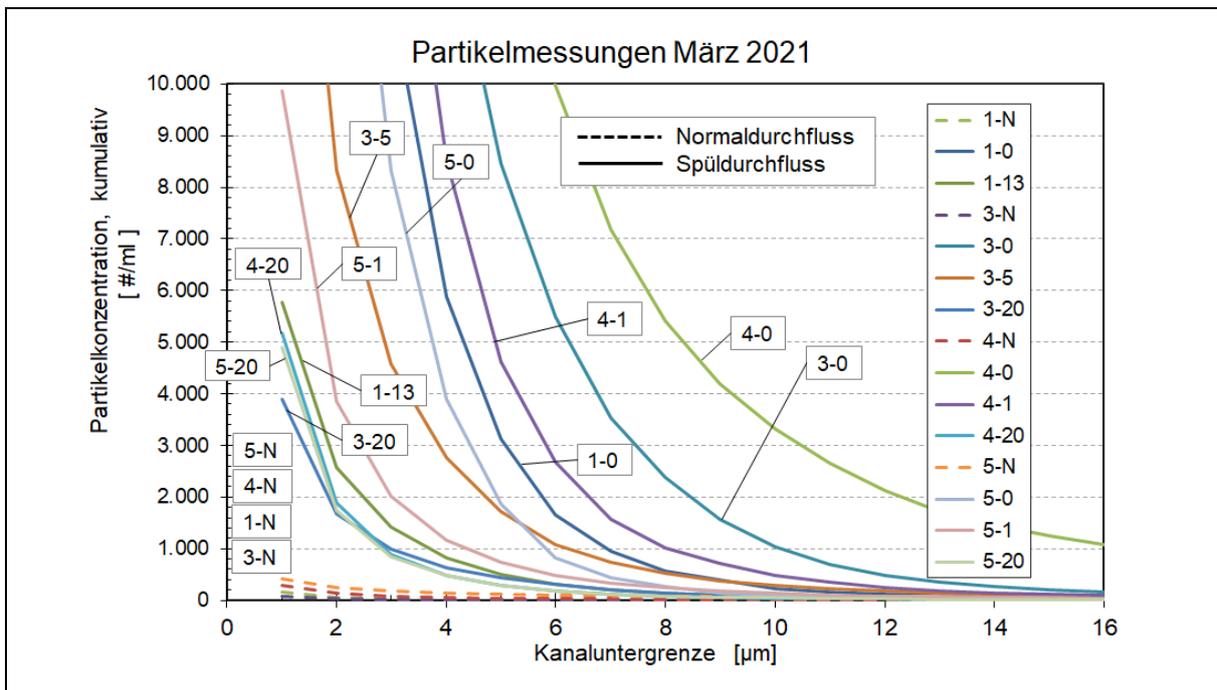
Abbildung 16: Partikelgrößenverteilung, Ausschnittdarstellung, März 2021

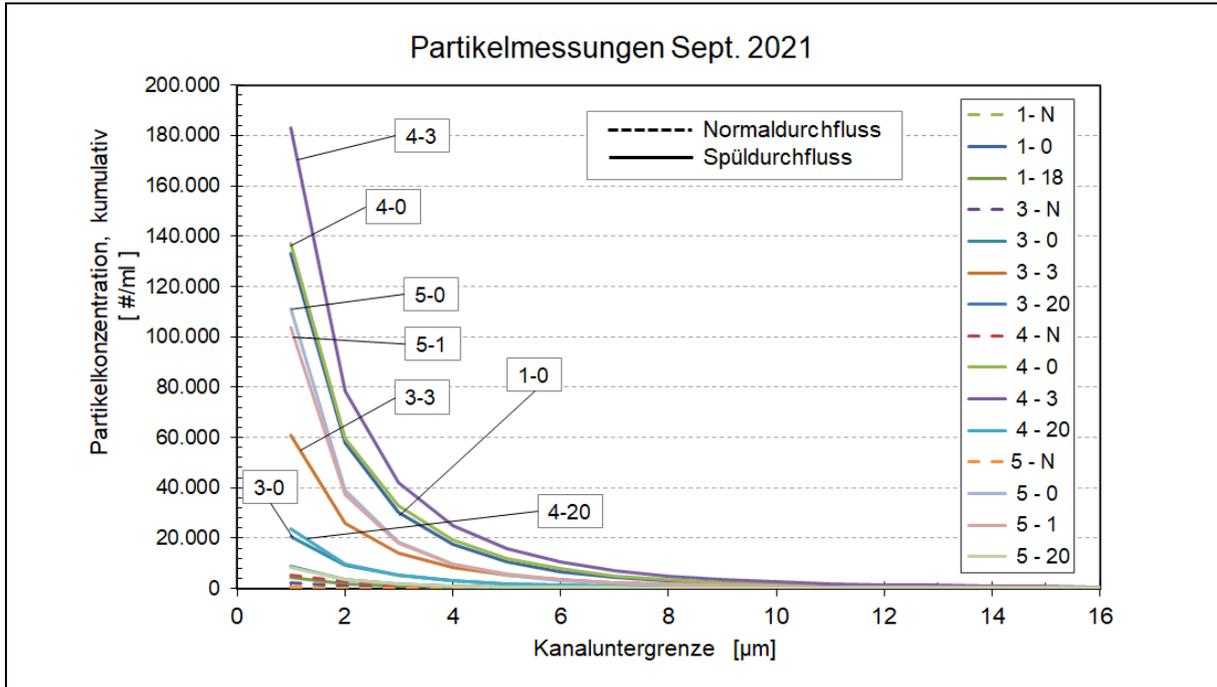
Abbildung 17: Partikelgrößenverteilung, Gesamtdarstellung, September 2021

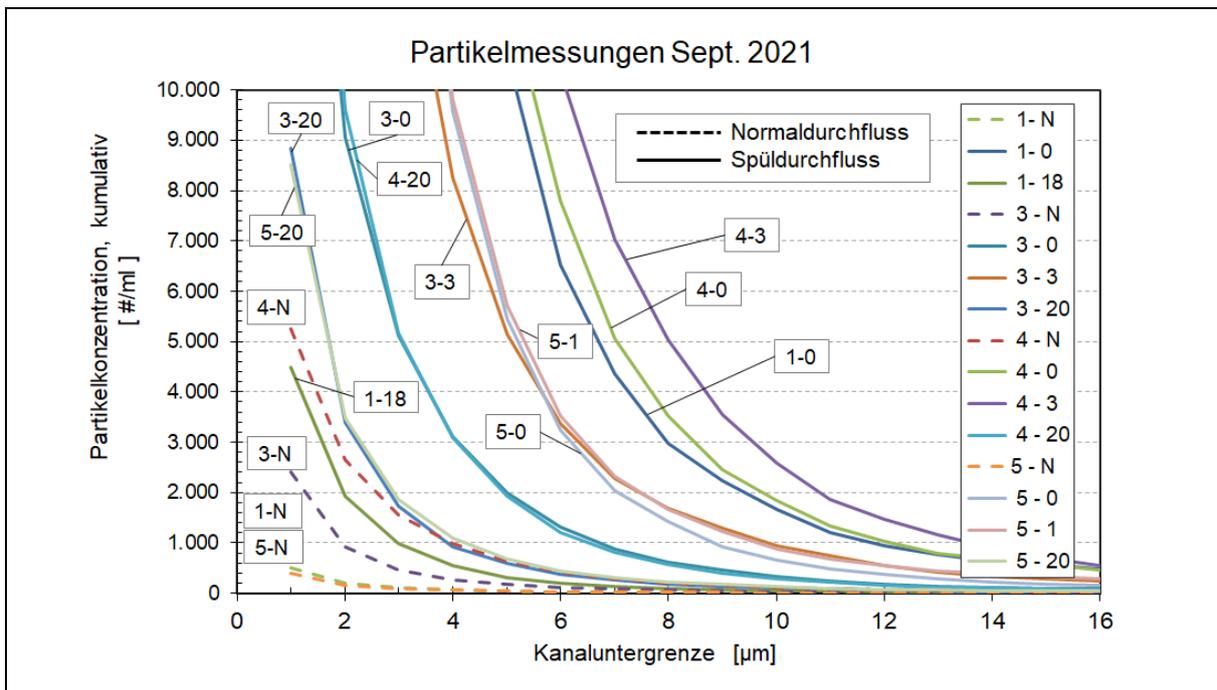
Abbildung 18: Partikelgrößenverteilung, Ausschnittdarstellung, September 2021

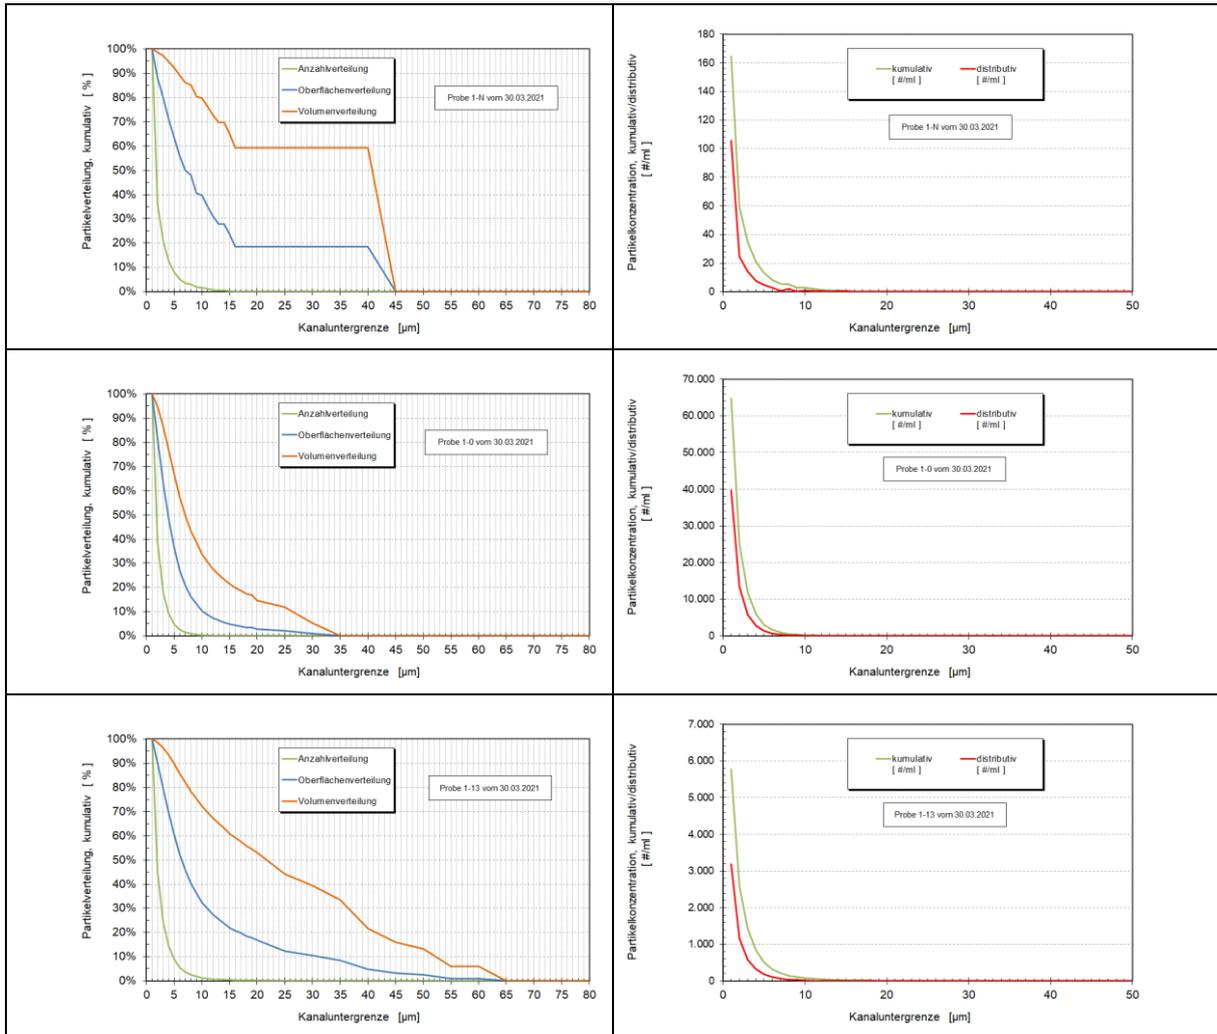
Die Anzahlverteilung (grüne Kurve im linken Diagramm) stellt sich bei allen Proben nahezu gleich dar. Im Bereich der Kanaluntergrenzen oberhalb von 10 μm befinden sich weniger als 5 % der Partikel. Also sind mindestens 95 % aller Partikel kleiner als 10 μm im Durchmesser.

Die prozentuale Verteilung der Oberflächen und des Volumens stellt sich differenzierter dar. In den Proben mit Normaldurchfluss, in denen die Partikelkonzentrationen naturgemäß am geringsten vorlagen, war ein höherer prozentualer Anteil an Partikeln mit größerer Oberfläche und größerem Volumen feststellbar. Das bedeutet im Umkehrschluss, dass die durch die Spülaktionen mobilisierten Partikel, die in größerer Konzentration beim Spüldurchfluss ermittelt werden konnten, im Wesentlichen aus Partikeln mit kleinerem Volumen und kleinerer Oberfläche bestanden.

Abbildung 19: Partikelmessungen der Proben (Mrz. 21) der Netzstation 1 (Landgraben)

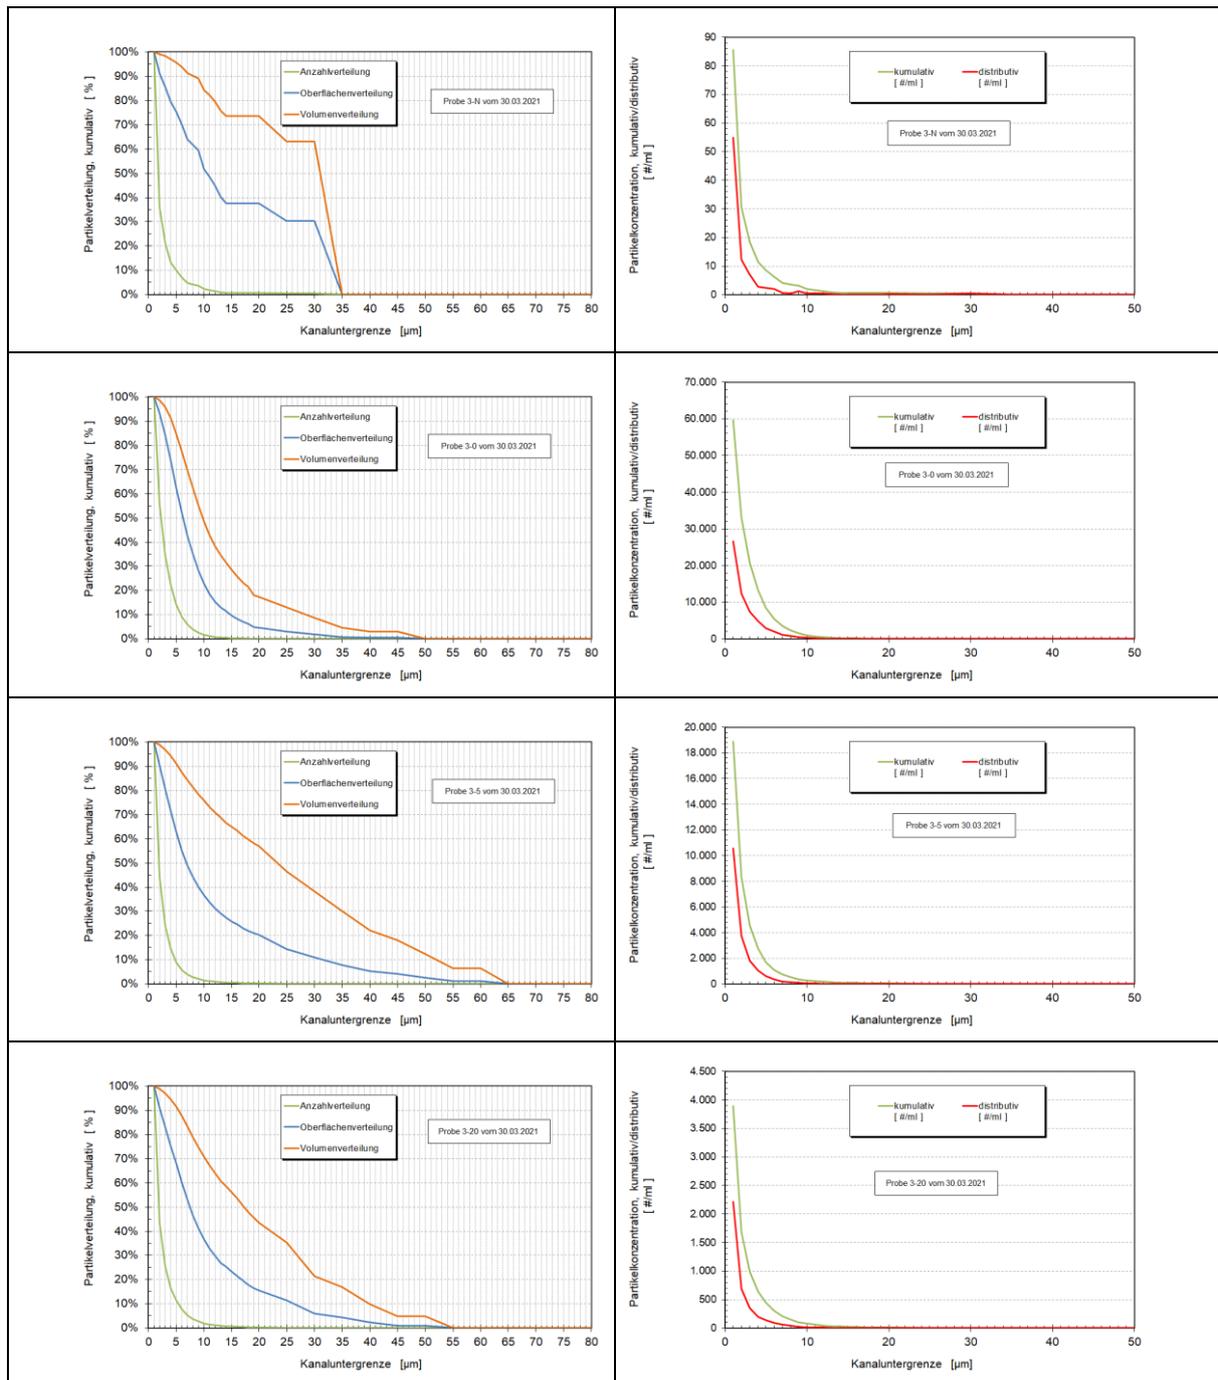
Abbildung 20: Partikelmessungen der Proben (Mrz. 21) der Netzstation 3 (Römerstraße)

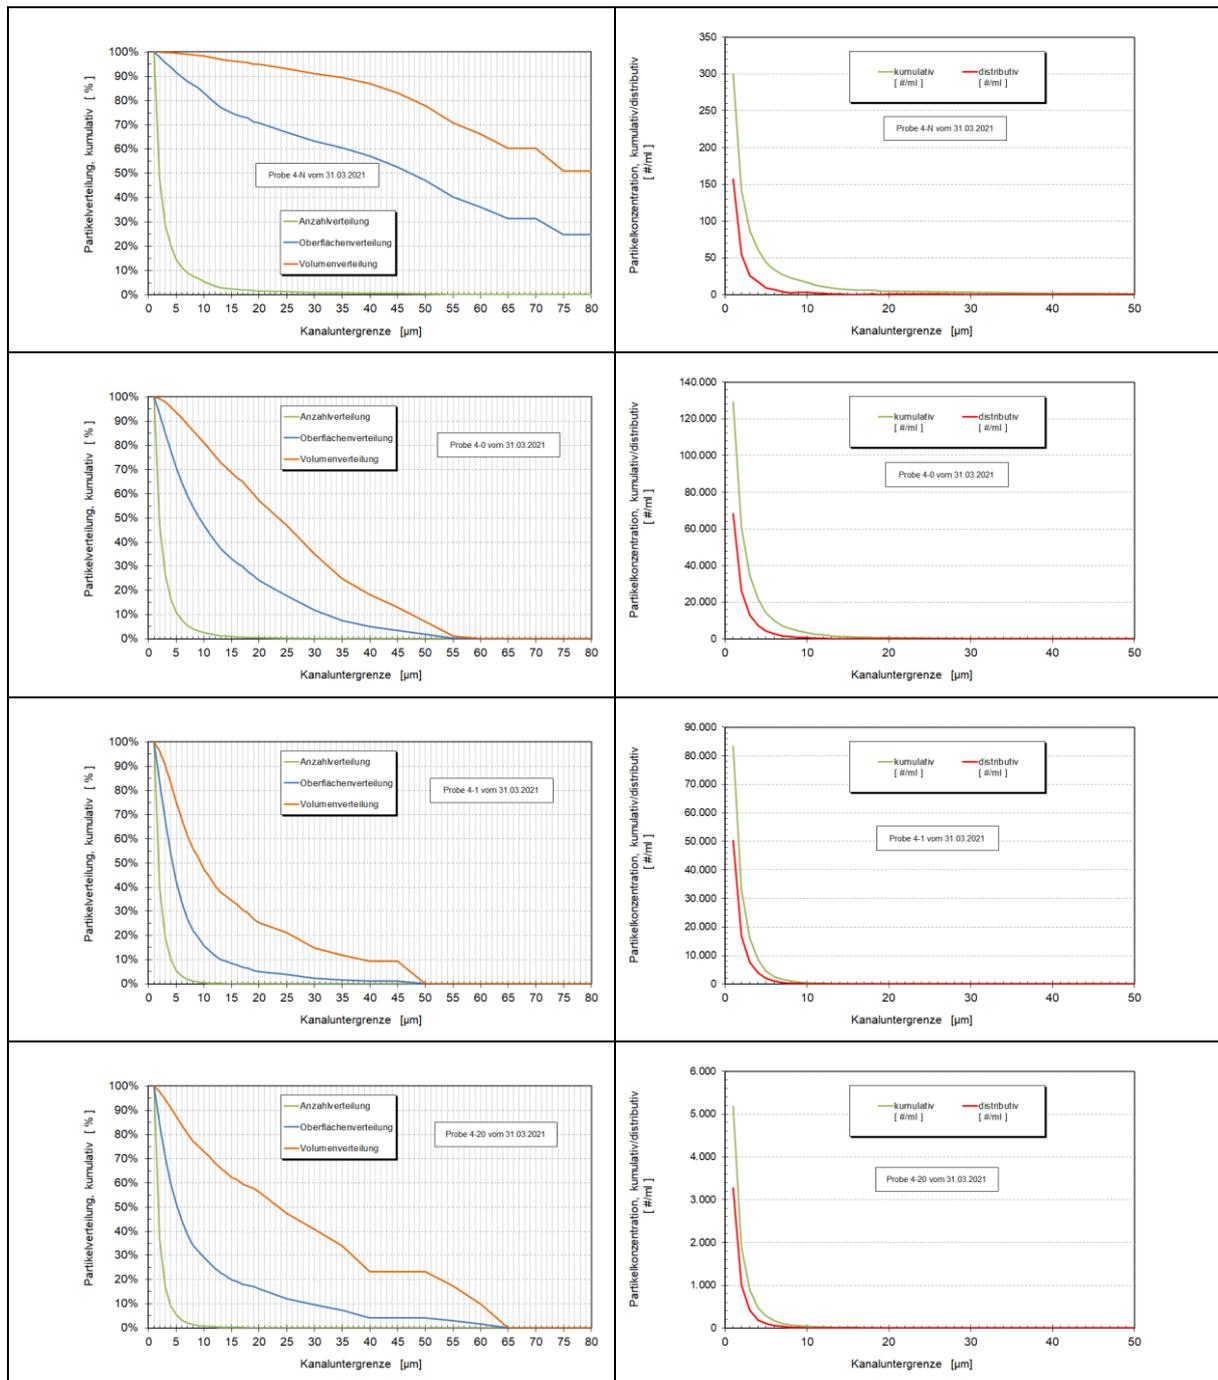
Abbildung 21: Partikelmessungen der Proben (Mrz. 21) der Netzstation 4 (Oderstraße, Ecke Grüner Weg)

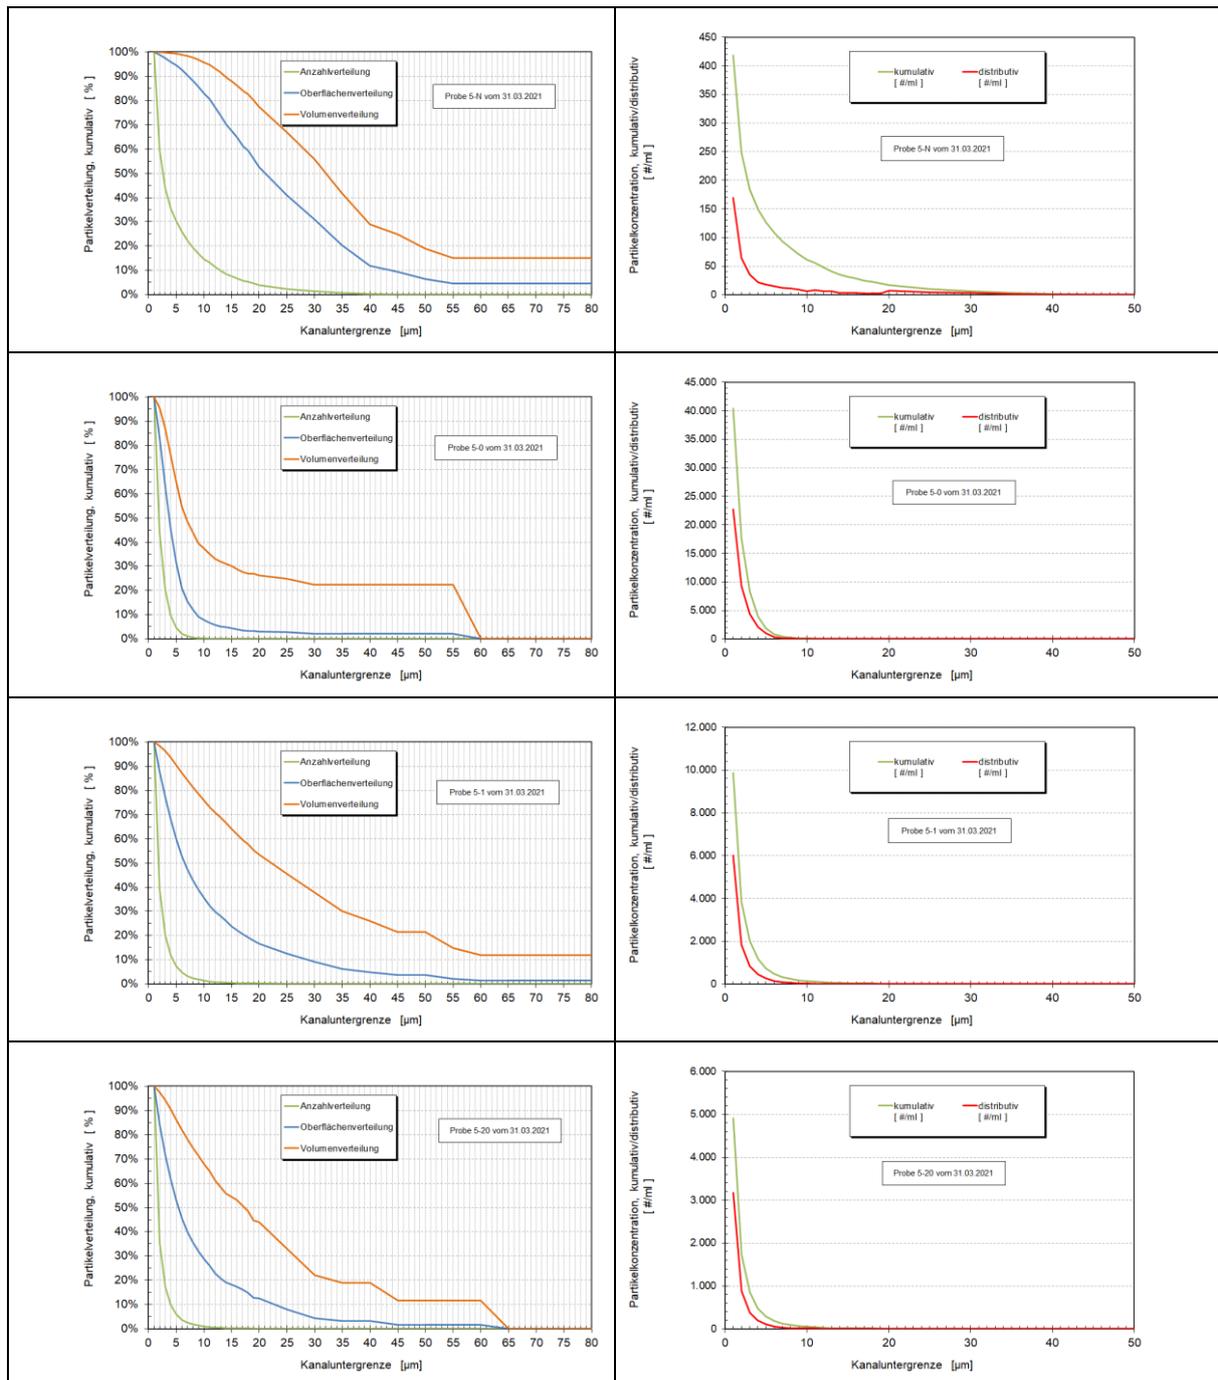
Abbildung 22: Partikelmessungen der Proben (Mrz. 21) der Netzstation 5 (Jodokusstraße)

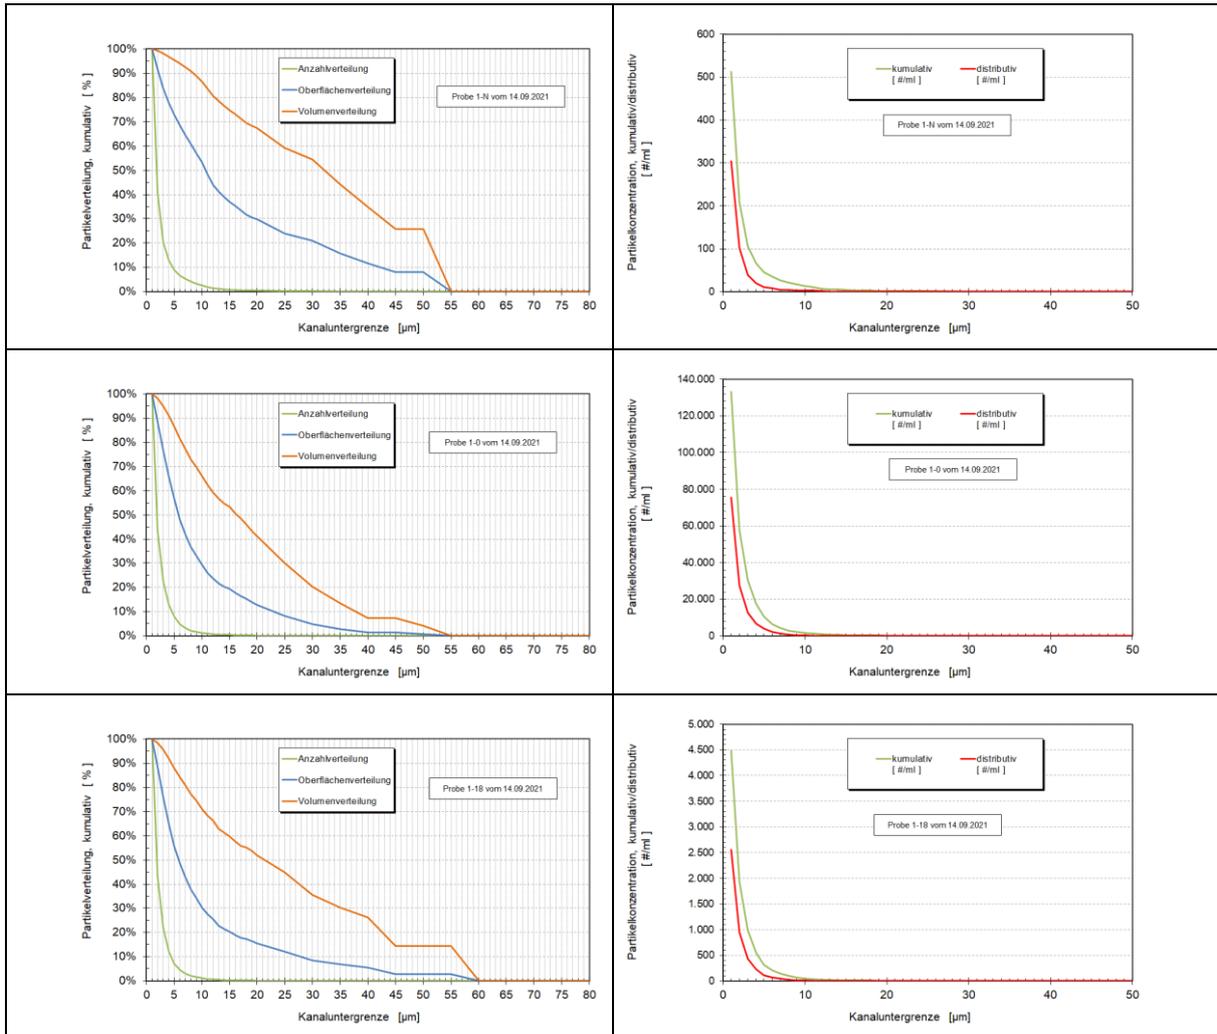
Abbildung 23: Partikelmessungen der Proben (Sept. 21) der Netzstation 1 (Landgraben)

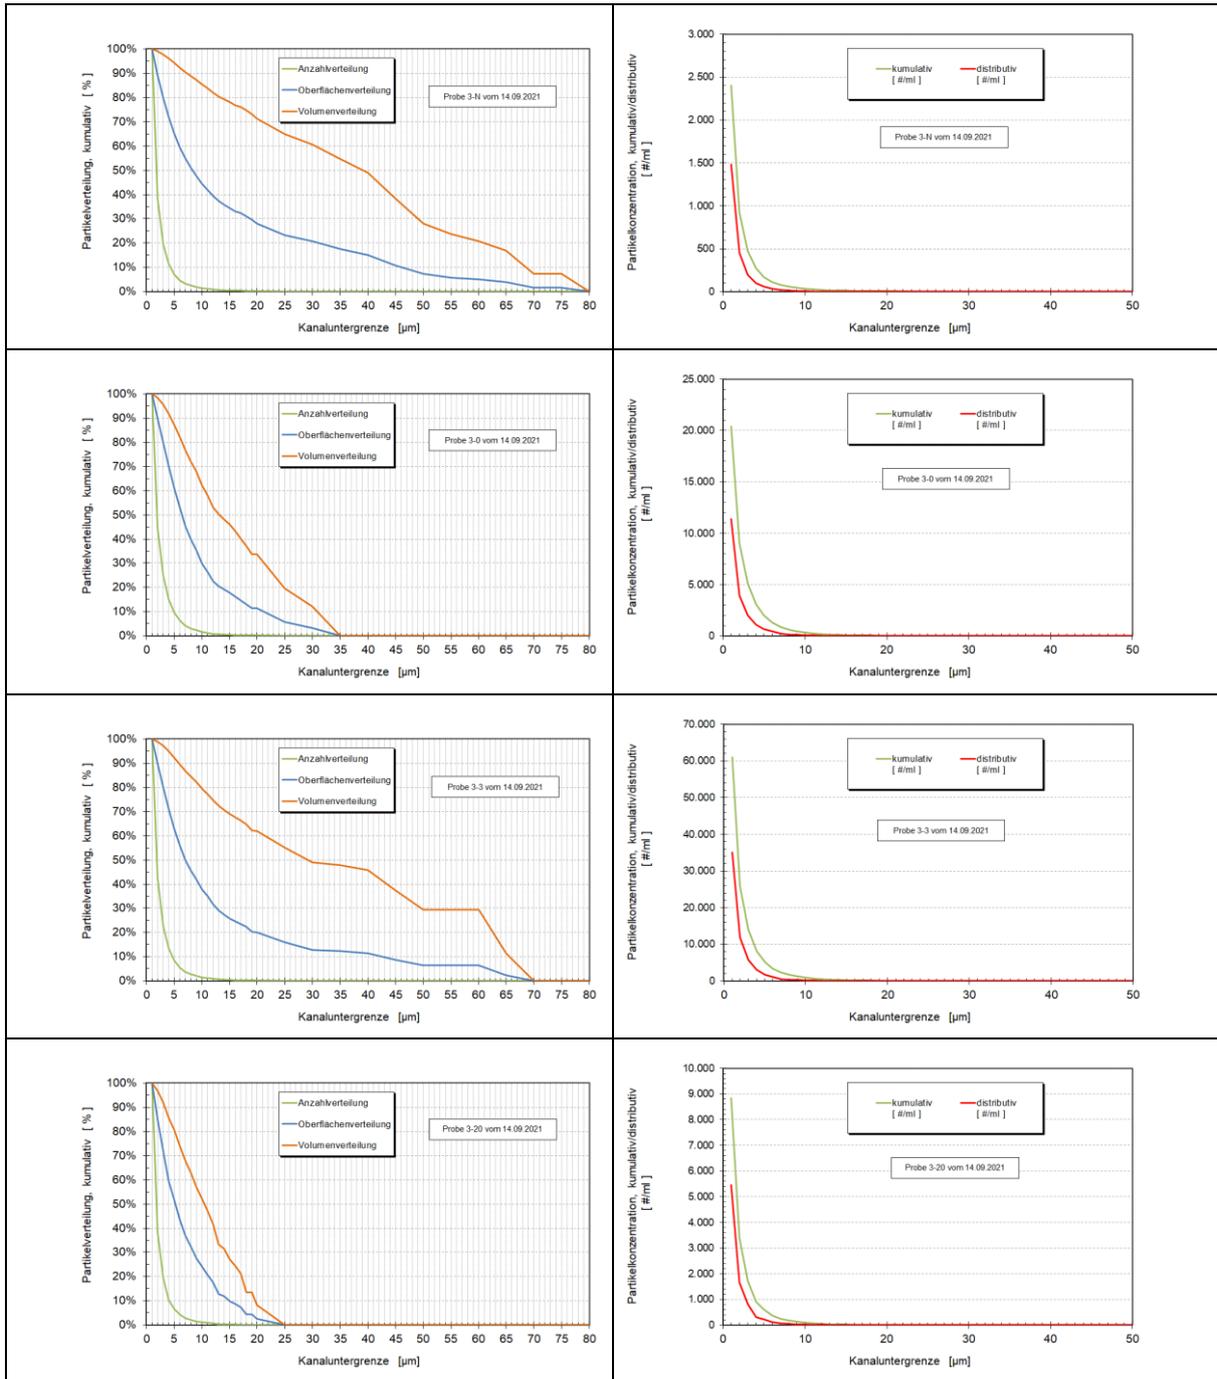
Abbildung 24: Partikelmessungen der Proben (Sept. 21) der Netzstation 3 (Römerstraße)
