Begleitende Untersuchungen zur Vermeidung korrosionschemischer Probleme im Rohrnetz nach der Umstellung der Wasserversorgung im Stadtgebiet Bornheim

Langzeit-Monitoring für das Jahr 2021

Zwischenbericht zum Angebot 10010/2021/25709

Auftraggeber: Stadtbetrieb Bornheim

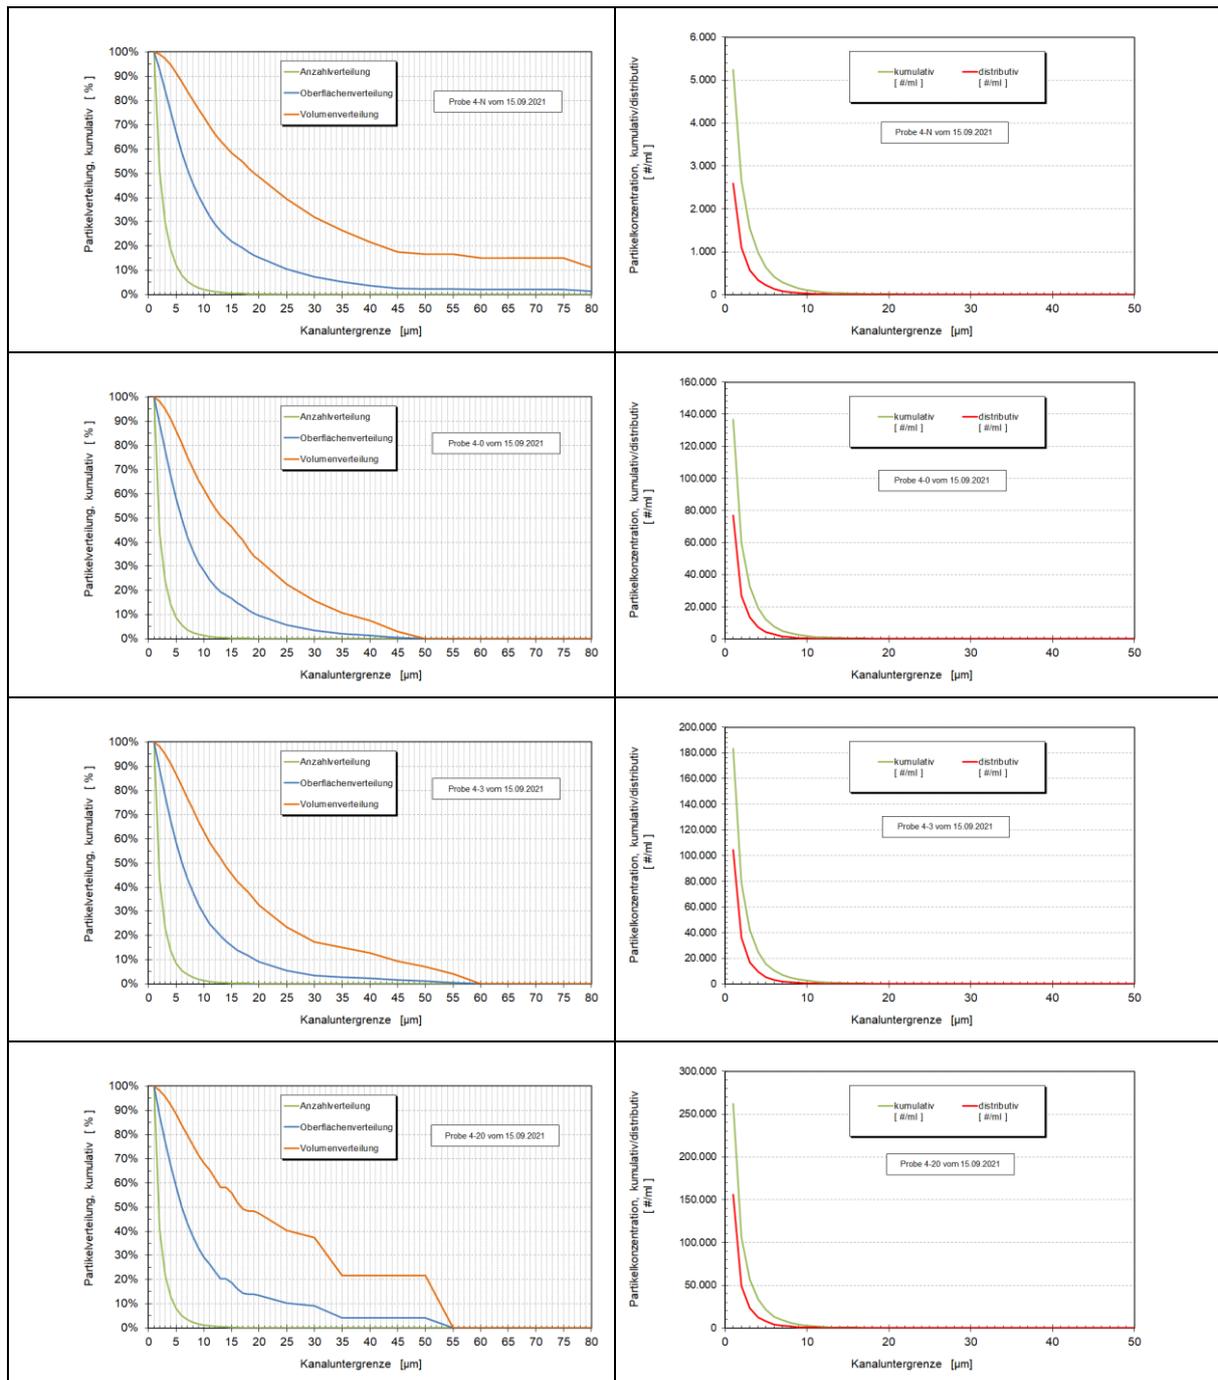
Abbildung 25: Partikelmessungen der Proben (Sept. 21) der Netzstation 4 (Oderstraße, Ecke Grüner Weg)

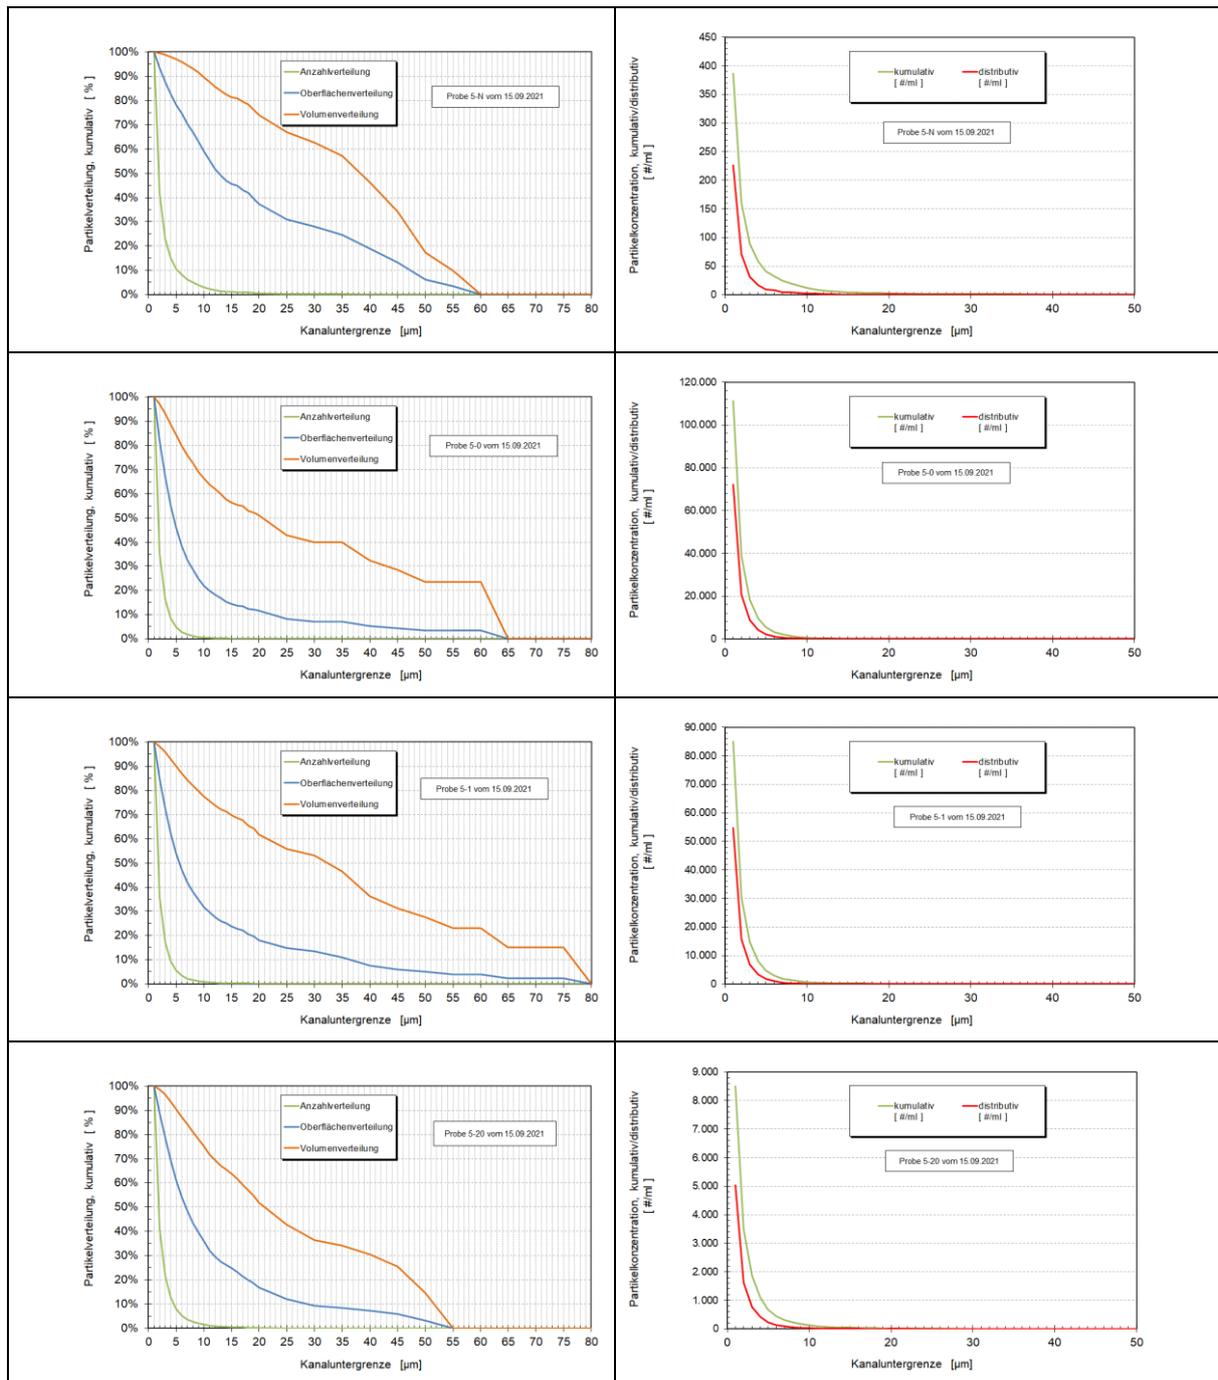
Abbildung 26: Partikelmessungen der Proben (Sept. 21) der Netzstation 5 (Jodokusstraße)
