Begleitende Untersuchungen zur Vermeidung korrosionschemischer Probleme im Rohrnetz nach der Umstellung der Wasserversorgung im Stadtgebiet Bornheim

Langzeit-Monitoring für die Jahre 2021/2022

Zweiter Zwischenbericht zum Angebot 10010/2021/25709

Dezember 2022

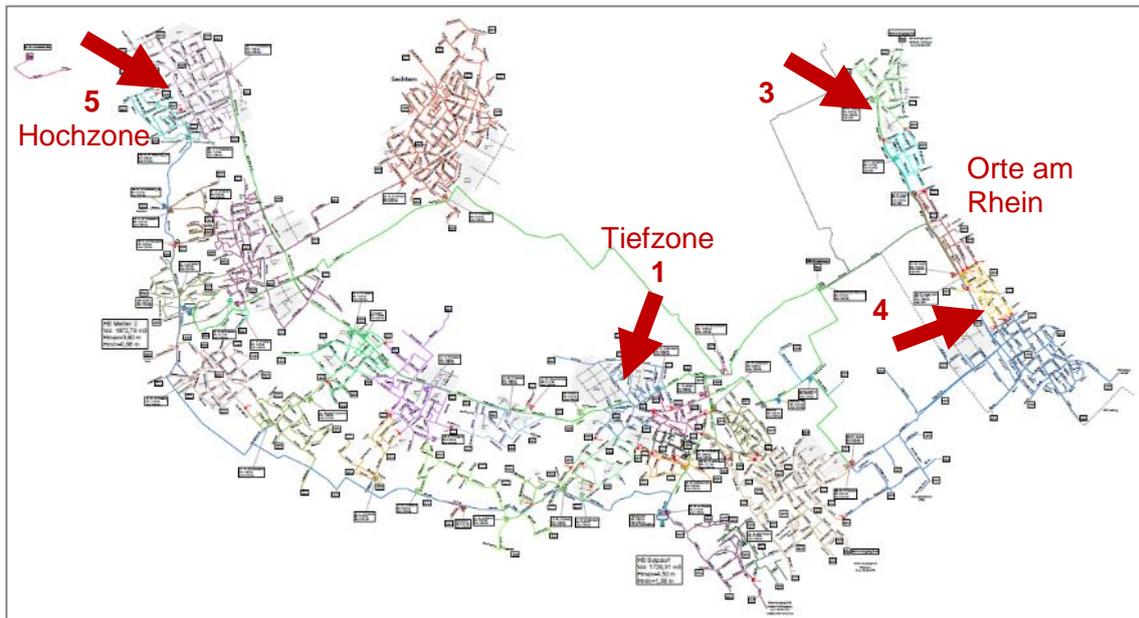
Abbildung 2: Übersichtsplan Wasserrohrnetz Bornheim

Das Wasserrohrnetz von Bornheim ist in Abbildung 2 dargestellt. Die Probenahmestellen sind über das gesamte Areal verteilt und bilden somit einen repräsentativen Teil des Netzes ab. Die Bereiche (Hochzone, Tiefzone, Rheinorte) sind mit mindestens einer PN-Stelle vertreten.

Die roten Pfeile zeigen ungefähr die geographischen Orte der Probenahmestellen an.

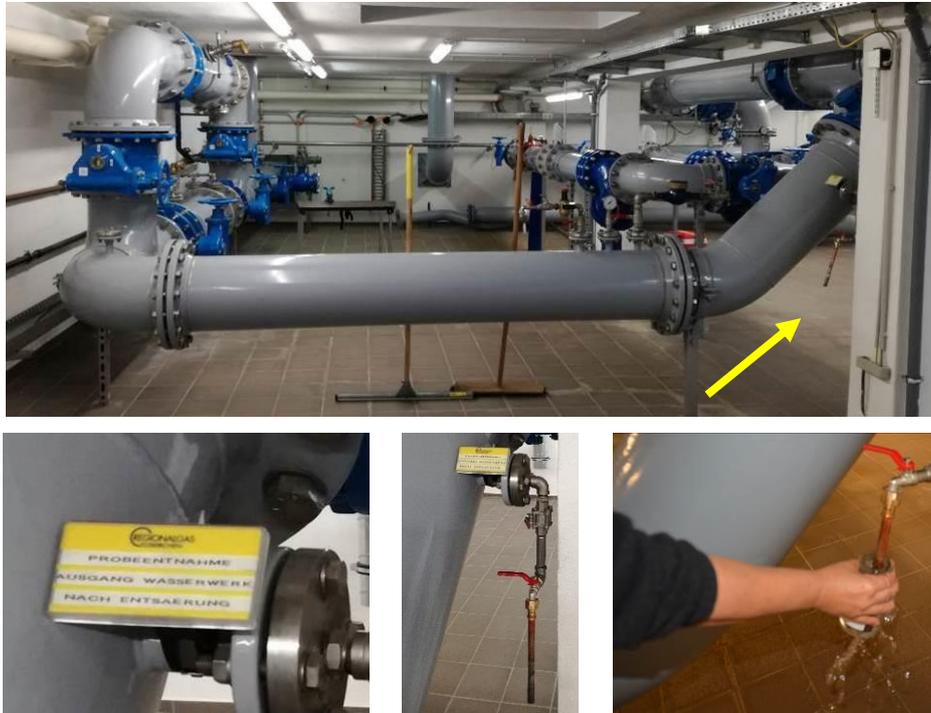
Abbildung 3: Probenahme im Wasserwerk Eichenkamp

Die Probenahmestelle im Wasserwerk ist in Abbildung 3 dargestellt.

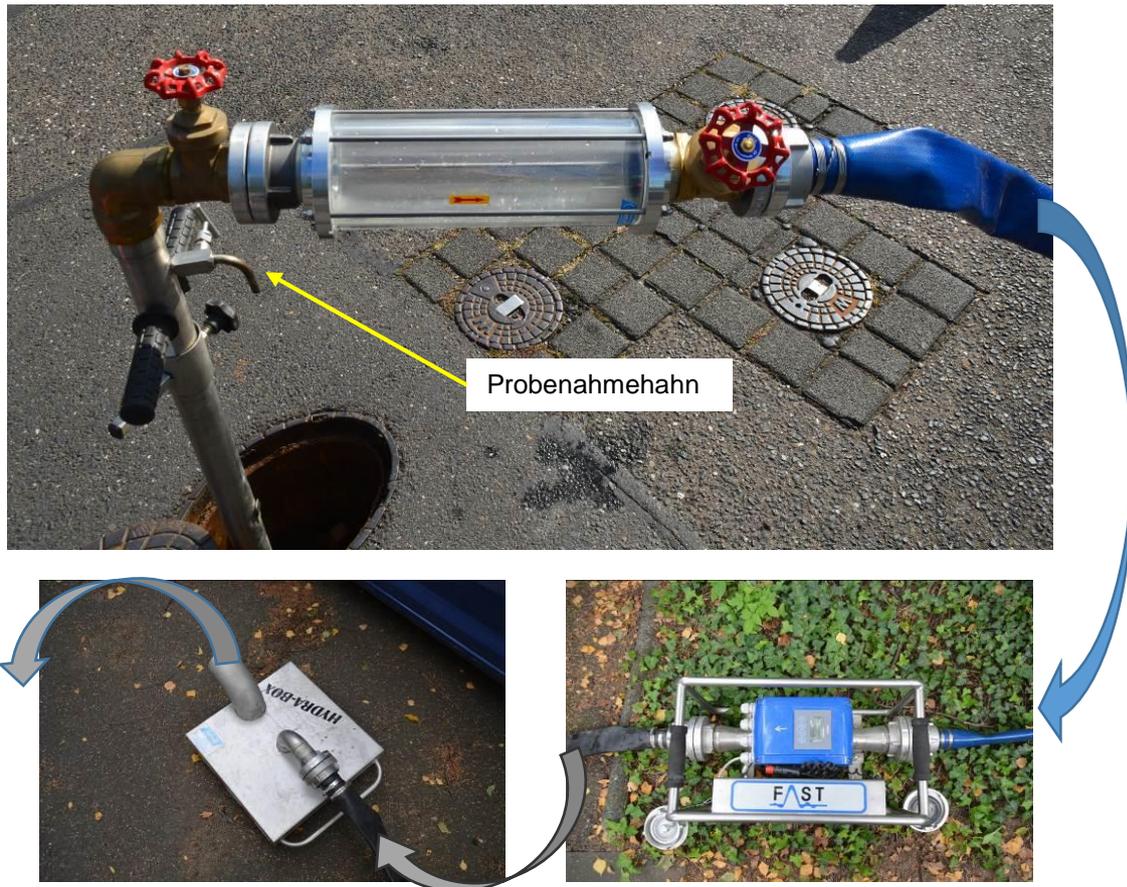
Abbildung 4: Netzspülung und Netzbeprobung mittels Standrohr

Der Wasserweg verlief dabei wie in Abbildung 4 gezeigt: Standrohr – ggf. Probenahmehahn – Schauglas – C-Schlauch – Durchflussmessgerät/Wasserzähler – C-Schlauch – Ausfluss-Standhilfe (Hydra-Box).

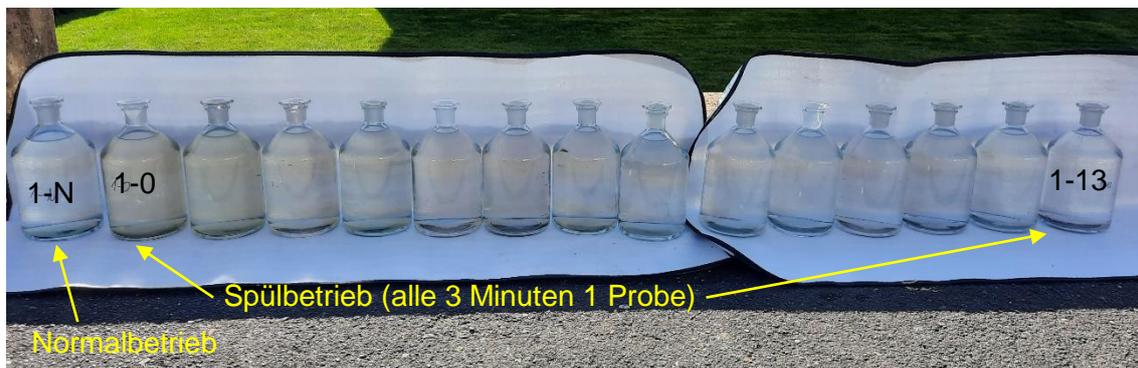
Abbildung 5: Netzbeobachtung Landgraben, März 2021

Am Standort *Landgraben 2* war augenscheinlich in den ersten Spülproben nur sehr geringfügige Färbung/Trübung vorhanden (Abbildung 5). Nach 6 bis 9 Minuten Spüldauer war wieder klares Wasser zu sehen. Daher wurden für die weiteren Untersuchungen die Proben 1-N (Normalbetrieb), 1-0 (maximale Trübung) und 1-13 (nach Spülung) ausgewählt.

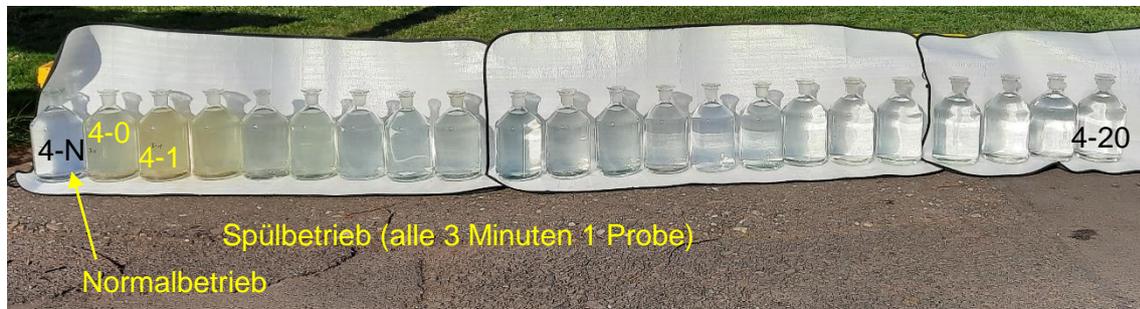
Abbildung 7: Netzbeprobung Oderstraße, Ecke Grüner Weg, März 2021

Am Standort *Oderstr., Ecke Grüner Weg* war zum Zeitpunkt der Probenahme augenscheinlich in den ersten drei Spülproben eine geringfügige Färbung/Trübung nachzuweisen (Abbildung 7). Daher wurden für die weiteren Untersuchungen die Proben 4-N (Normalbetrieb), 4-0 (Spülbeginn), 4-1 (maximale Trübung) und 4-20 (nach Spülung) ausgewählt.

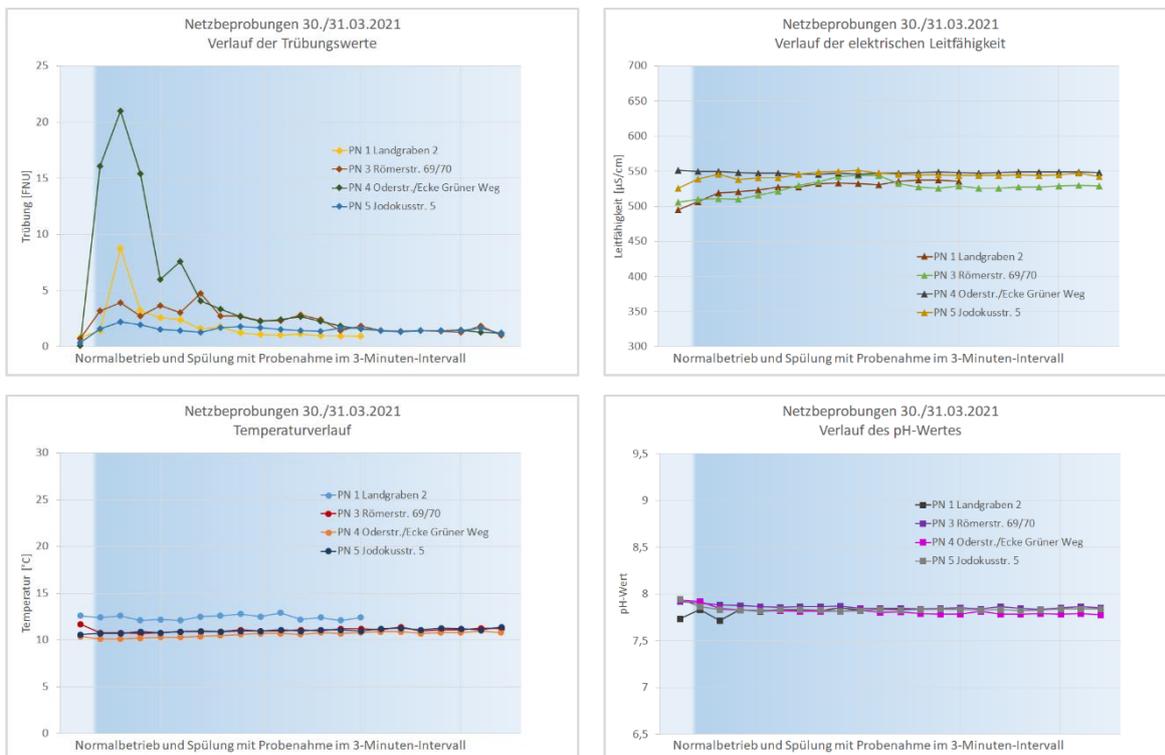
Abbildung 9: Vor-Ort-Parameter der Netzbeprobungen im März 2021

Die graphische Darstellung der Vor-Ort-Parameter (Abbildung 9) lässt im Verlauf der Trübungsmessungen – Kurven mit Rauten-Symbolen – die fallenden Werte nach dem anfänglichen Anstieg (zu Beginn der Spülung) gut erkennen. Die Leitfähigkeitsmessungen – Kurven mit Dreieck-Symbolen – weisen eine gewisse Schwankung auf. Die Temperaturverläufe – Kurven mit Kreis-Symbolen – zeigen in etwa Konstanz. Und beim pH-Wert – Kurven mit Quadrat-Symbolen – ist bei allen Messungen ein etwa gleich bleibender Wert von pH 7,8 ermittelt worden.

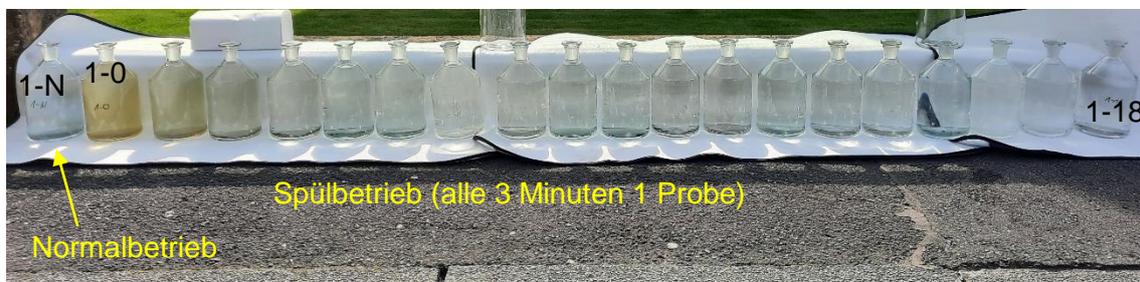
Abbildung 10: Netzbeobachtung Landgraben, Sept. 2021

Am Standort *Landgraben 2* war augenscheinlich in den ersten drei Spülproben sichtbare Färbung/Trübung vorhanden (Abbildung 10). Nach 9 bis 12 Minuten Spüldauer war wieder klares Wasser zu sehen. Daher wurden für die weiteren Untersuchungen die Proben 1-N (Normalbetrieb), 1-0 (maximale Trübung) und 1-18 (nach Spülung) ausgewählt.

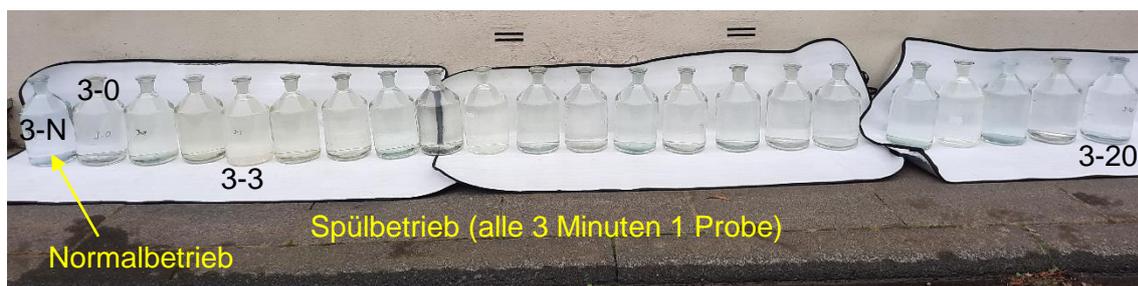
Abbildung 11: Netzbeobachtung Römerstraße, Sept. 2021

Am Standort *Römerstr. 69/70* war zum Zeitpunkt der Probenahme augenscheinlich in allen Spülproben kaum Färbung/Trübung (Abbildung 11) nachzuweisen, die höchsten Trübungswerte konnten in der Probe nach 15 Minuten Spüldauer gemessen werden. Daher wurden für die weiteren Untersuchungen die Proben 3-N (Normalbetrieb), 3-0 (Spülbeginn), 3-3 (maximale Trübung) und 3-20 (nach Spülung) ausgewählt.

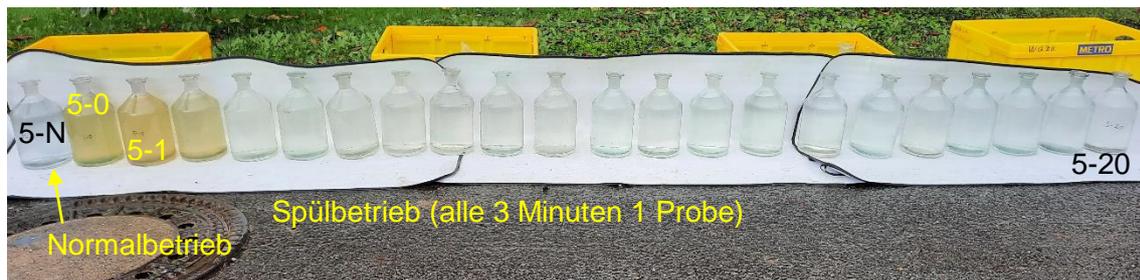
Abbildung 13: Netzbeprobung Jodokusstraße, Sept. 2021

Am Standort *Jodokusstr. 5* war augenscheinlich deutlich sichtbare Färbung/Trübung in den ersten drei Proben nachzuweisen (Abbildung 13), also nach erfolgter Spülung bis etwa 6 Minuten. Die Probe 5-1 wies die stärkste Trübung auf. Daher wurden für die weiteren Untersuchungen die Proben 5-N (Normalbetrieb), 5-0 (Spülbeginn), 5-1 (maximale Trübung) und 5-20 (nach Spülung) ausgewählt.

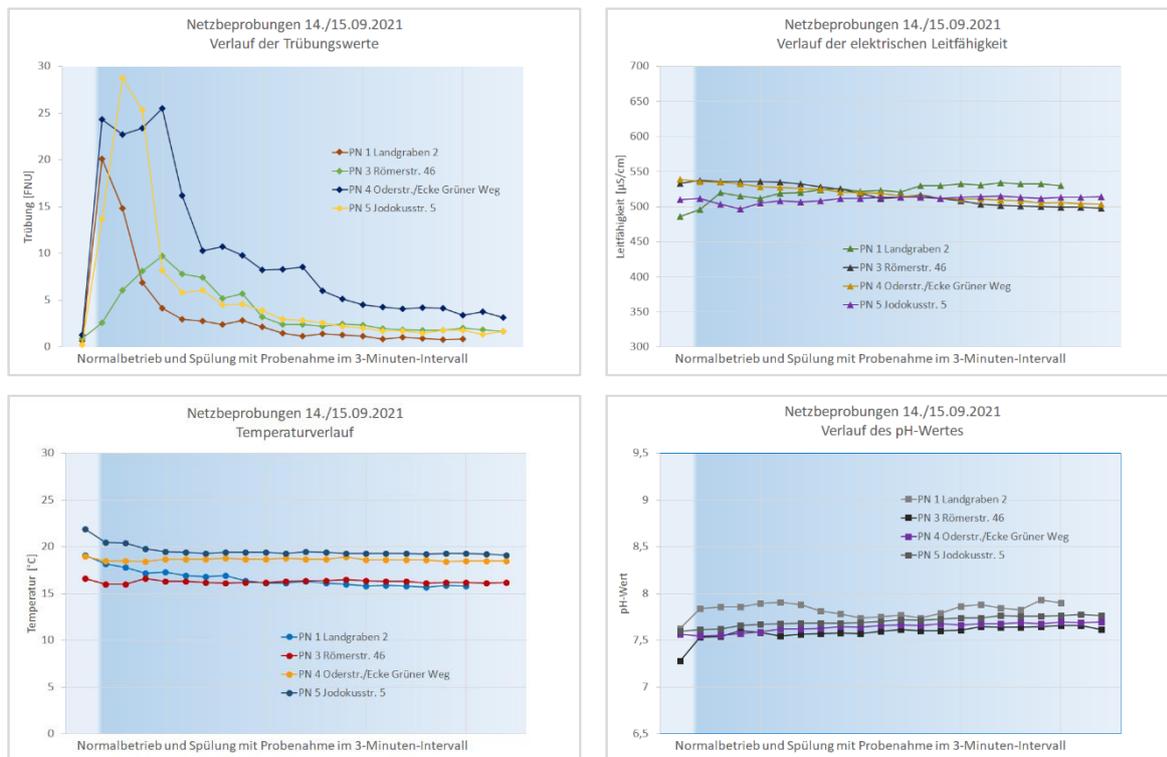
Abbildung 14: Vor-Ort-Parameter der Netzbeprobungen im Sept. 2021

Die graphische Darstellung der Vor-Ort-Parameter (Abbildung 14) lässt im Verlauf der Trübungsmessungen – Kurven mit Rauten-Symbolen – die fallenden Werte nach dem anfänglichen Anstieg (zu Beginn der Spülung) gut erkennen. Die Leitfähigkeitsmessungen – Kurven mit Dreieck-Symbolen – weisen eine gewisse Schwankung auf. Die Temperaturverläufe – Kurven mit Kreis-Symbolen – zeigen in etwa Konstanz. Und beim pH-Wert – Kurven mit Quadrat-Symbolen – ist bei allen Messungen ein etwa gleich bleibender Wert von pH 7,7 ermittelt worden.

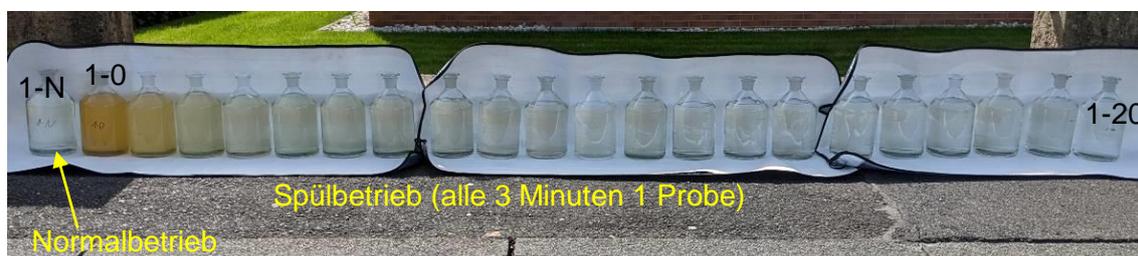
Abbildung 15: Netzbeobachtung Landgraben, Apr. 2022

Am Standort *Landgraben 2* war augenscheinlich in den ersten zwei Spülproben sichtbare Färbung/Trübung vorhanden (Abbildung 15). Nach 6 bis 9 Minuten Spüldauer wurde die Färbung deutlich schwächer und danach war wieder klares Wasser zu sehen. Daher wurden für die weiteren Untersuchungen die Proben 1-N (Normalbetrieb), 1-0 (maximale Trübung) und 1-20 (nach Spülung) ausgewählt.

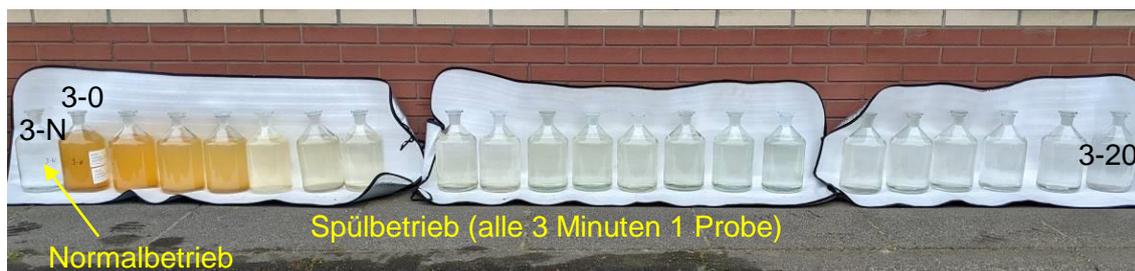
Abbildung 16: Netzbeobachtung Römerstraße, Apr. 2022

Am Standort *Römerstr. 69/70* war augenscheinlich in den ersten vier Spülproben deutlich sichtbare orangefarbene Färbung – einhergehend mit Trübung – vorhanden (Abbildung 16). Nach 12 bis 15 Minuten Spüldauer war die Färbung signifikant schwächer, nach 18 Minuten Spüldauer war wieder klares Wasser zu sehen. Daher wurden für die weiteren Untersuchungen die Proben 3-N (Normalbetrieb), 3-0 (maximale Trübung) und 3-20 (nach Spülung) ausgewählt.

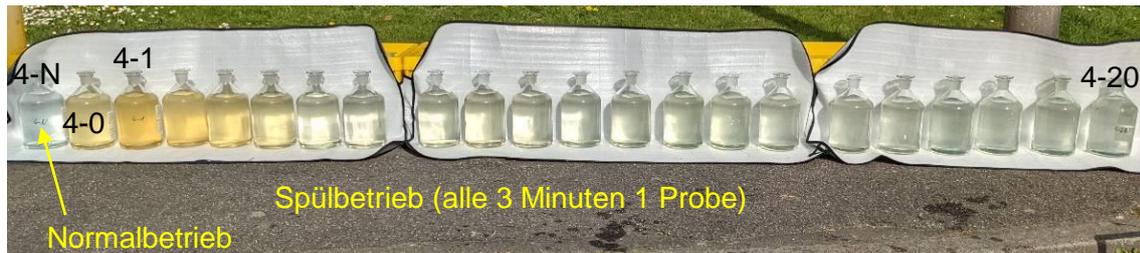
Abbildung 17: Netzbeprobung Oderstraße, Ecke Grüner Weg, Apr. 2022

Am Standort *Oderstr., Ecke Grüner Weg* war zum Zeitpunkt der Probenahme augenscheinlich in den ersten vier Spülproben deutliche Färbung/Trübung nachzuweisen, in der nachfolgenden Probe wurden etwas schwächere Färbungs-/Trübungserscheinungen festgestellt und danach immer klarer werdendes Wasser (Abbildung 17). Daher wurden für die weiteren Untersuchungen die Proben 4-N (Normalbetrieb), 4-0 (Spülbeginn), 4-1 (maximale Trübung) und 4-20 (nach Spülung) ausgewählt.

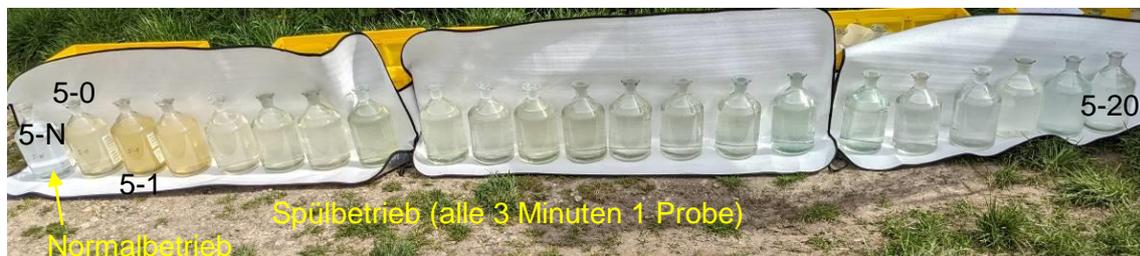
Abbildung 18: Netzbeprobung Jodokusstraße, Apr. 2022

Am Standort *Jodokusstr. 5* war augenscheinlich deutlich sichtbare Färbung/Trübung in den ersten drei Proben nachzuweisen (Abbildung 18), also nach erfolgter Spülung bis etwa 6 Minuten. Die Probe 5-1 wies die stärkste Trübung auf. Daher wurden für die weiteren Untersuchungen die Proben 5-N (Normalbetrieb), 5-0 (Spülbeginn), 5-1 (maximale Trübung) und 5-20 (nach Spülung) ausgewählt.

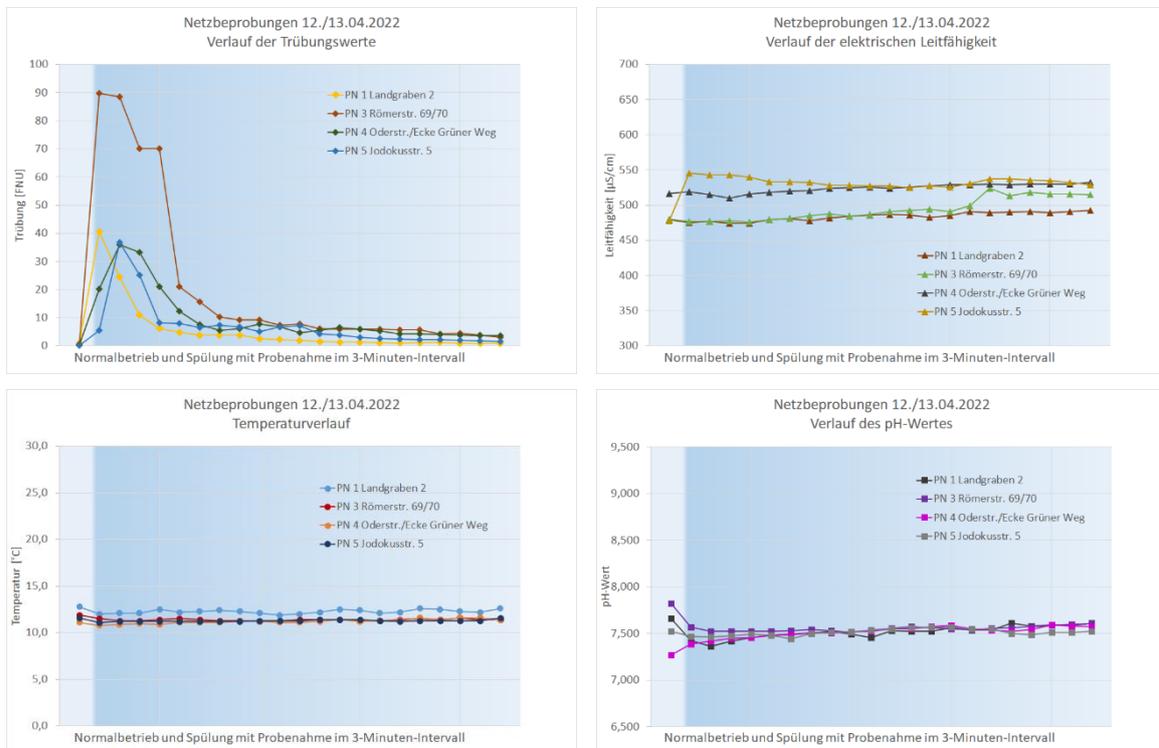
Abbildung 19: Vor-Ort-Parameter der Netzbeprobungen im Apr. 2022

Die graphische Darstellung der Vor-Ort-Parameter (Abbildung 19) lässt im Verlauf der Trübungsmessungen – Kurven mit Rauten-Symbolen – die fallenden Werte nach dem anfänglichen Anstieg (zu Beginn der Spülung) gut erkennen. Die Leitfähigkeitsmessungen – Kurven mit Dreieck-Symbolen – weisen eine gewisse Schwankung auf. Die Temperaturverläufe – Kurven mit Kreis-Symbolen – zeigen in etwa Konstanz. Und beim pH-Wert – Kurven mit Quadrat-Symbolen – ist bei allen Messungen ein etwa gleich bleibender Wert von pH 7,5 ermittelt worden.

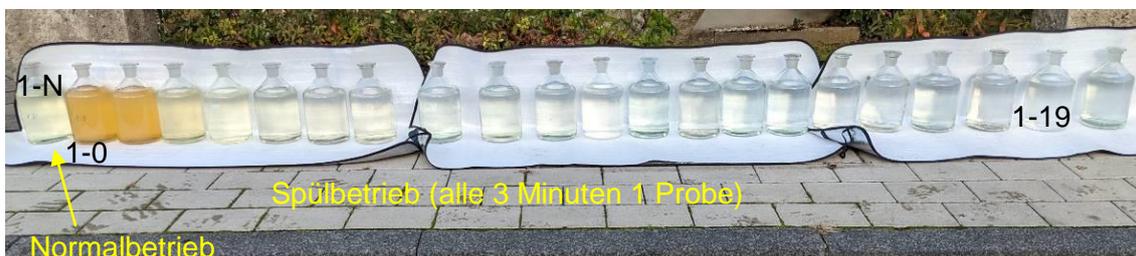
Abbildung 20: Netzbeobachtung Landgraben, Nov. 2022

Am Standort *Landgraben 2* war augenscheinlich in den ersten beiden Spülproben sichtbare Färbung/Trübung vorhanden (Abbildung 20). Die nachfolgende Probe zeigte schwächere Färbungs-/Trübungserscheinungen und nach 9 bis 12 Minuten Spüldauer war wieder klares Wasser zu sehen. Daher wurden für die weiteren Untersuchungen die Proben 1-N (Normalbetrieb), 1-0 (maximale Trübung) und 1-19 (geringste Trübung nach Spülung) ausgewählt.

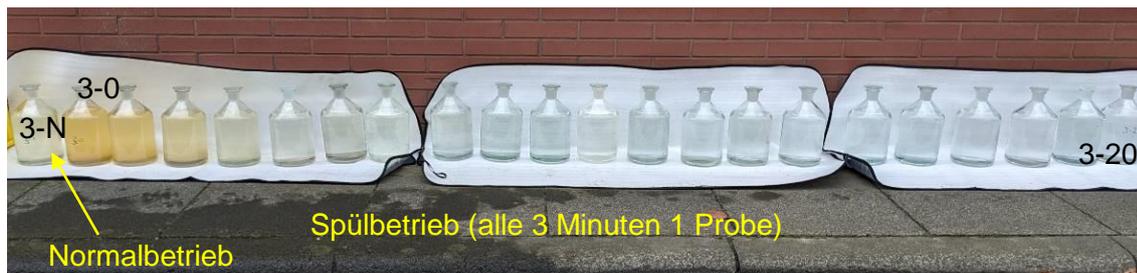
Abbildung 21: Netzbeobachtung Römerstraße, Nov. 2022

Am Standort *Römerstr. 69/70* war zum Zeitpunkt der Probenahme augenscheinlich in den ersten vier Spülproben deutliche Färbung/Trübung nachzuweisen, in den drei nachfolgenden wurden etwas schwächere Färbungs-/Trübungserscheinungen festgestellt und danach immer klarer werdendes Wasser (Abbildung 21). Daher wurden für die weiteren Untersuchungen die Proben 3-N (Normalbetrieb), 3-0 (maximale Trübung) und 3-20 (nach Spülung) ausgewählt.

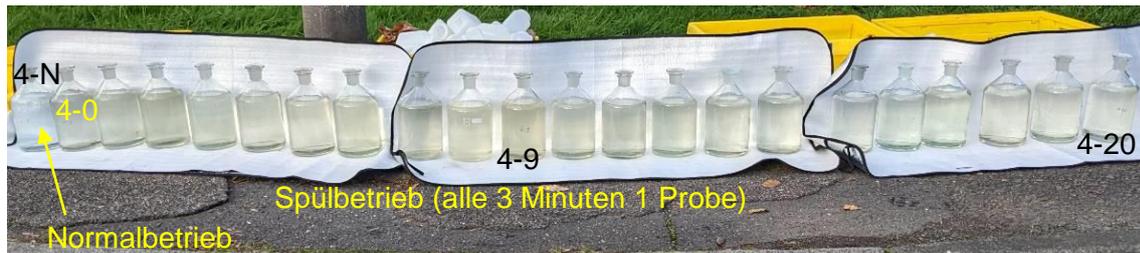
Abbildung 22: Netzbeprobung Oderstraße, Ecke Grüner Weg, Nov. 2022

Am Standort *Oderstr., Ecke Grüner Weg* war zum Zeitpunkt der Probenahme augenscheinlich in allen Spülproben kaum Färbung/Trübung (Abbildung 22) nachzuweisen, die höchsten Trübungswerte konnten in der Probe nach 27 Minuten Spüldauer gemessen werden (Probe 4-9 mit 8,9 FNU). Nach einer Stunde Spüldauer lag der Trübungswert immer noch oberhalb von 3 FNU. Daher wurden für die weiteren Untersuchungen die Proben 4-N (Normalbetrieb), 4-0 (Spülbeginn), 4-9 (maximale Trübung) und 4-20 (nach Spülung) ausgewählt.

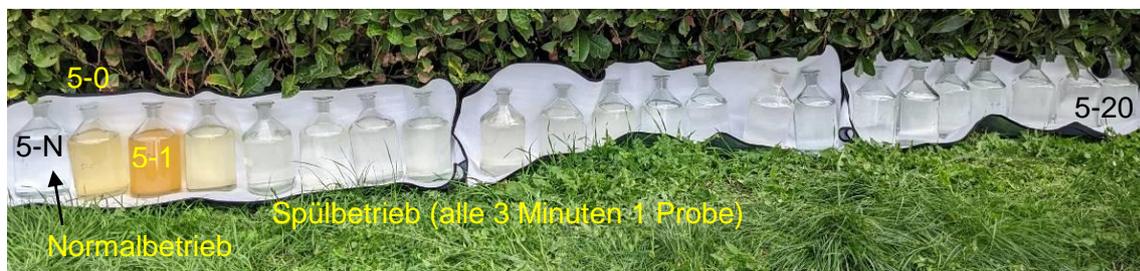
Abbildung 23: Netzbeprobung Jodokusstraße, Nov. 2022

Am Standort *Jodokusstr. 5* war augenscheinlich deutlich sichtbare Färbung/Trübung in den ersten drei Proben nachzuweisen (Abbildung 23), also nach erfolgter Spülung bis etwa 6 Minuten. Die Probe 5-1 wies mit Abstand die stärkste Trübung auf. Daher wurden für die weiteren Untersuchungen die Proben 5-N (Normalbetrieb), 5-0 (Spülbeginn), 5-1 (maximale Trübung) und 5-20 (nach Spülung) ausgewählt.

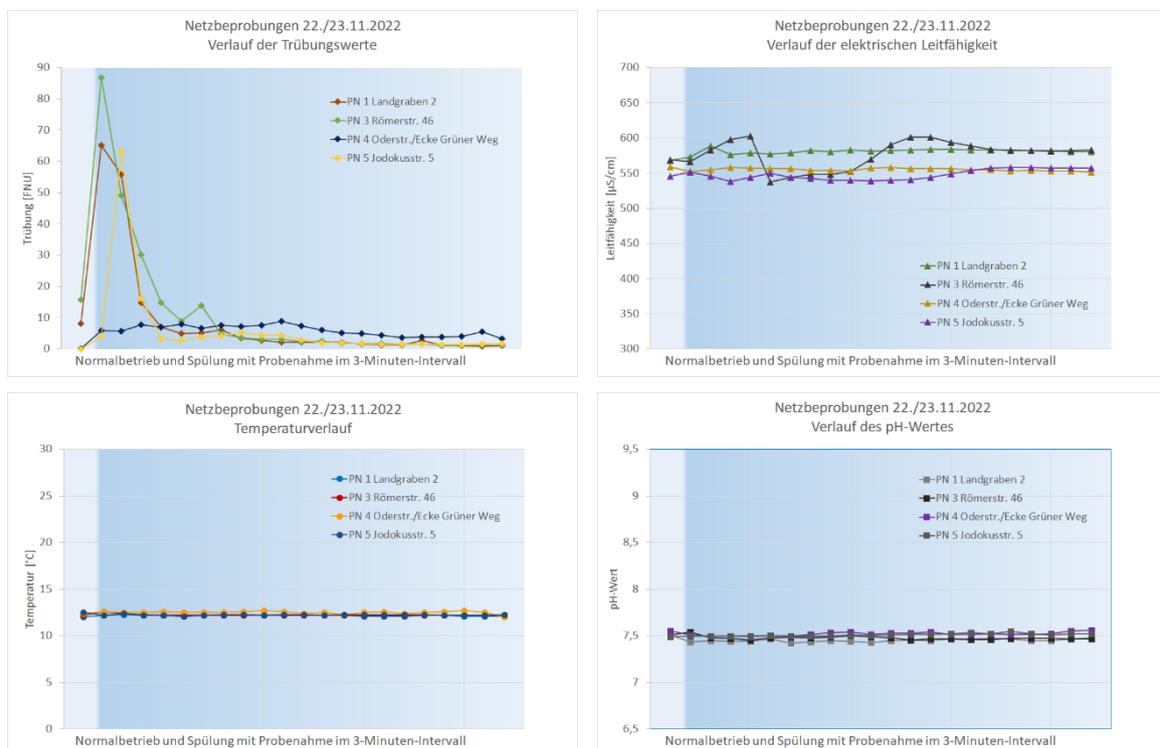
Abbildung 24: Vor-Ort-Parameter der Netzbeprobungen im Nov. 2022

Die graphische Darstellung der Vor-Ort-Parameter (Abbildung 24) lässt im Verlauf der Trübungsmessungen – Kurven mit Rauten-Symbolen – die fallenden Werte nach dem anfänglichen Anstieg (zu Beginn der Spülung) gut erkennen. Die Leitfähigkeitsmessungen – Kurven mit Dreieck-Symbolen – weisen eine gewisse Schwankung auf. Die Temperaturverläufe – Kurven mit Kreis-Symbolen – zeigen Konstanz. Und beim pH-Wert – Kurven mit Quadrat-Symbolen – ist bei allen Messungen ein etwa gleich bleibender Wert von pH 7,5 ermittelt worden.

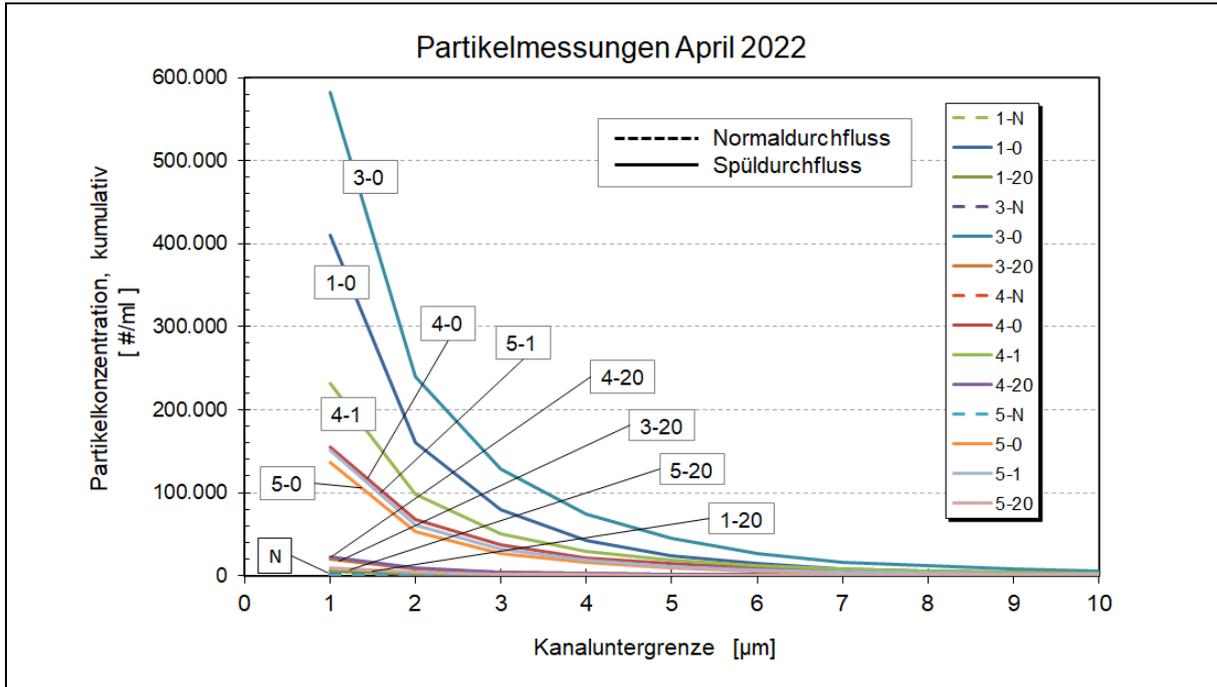
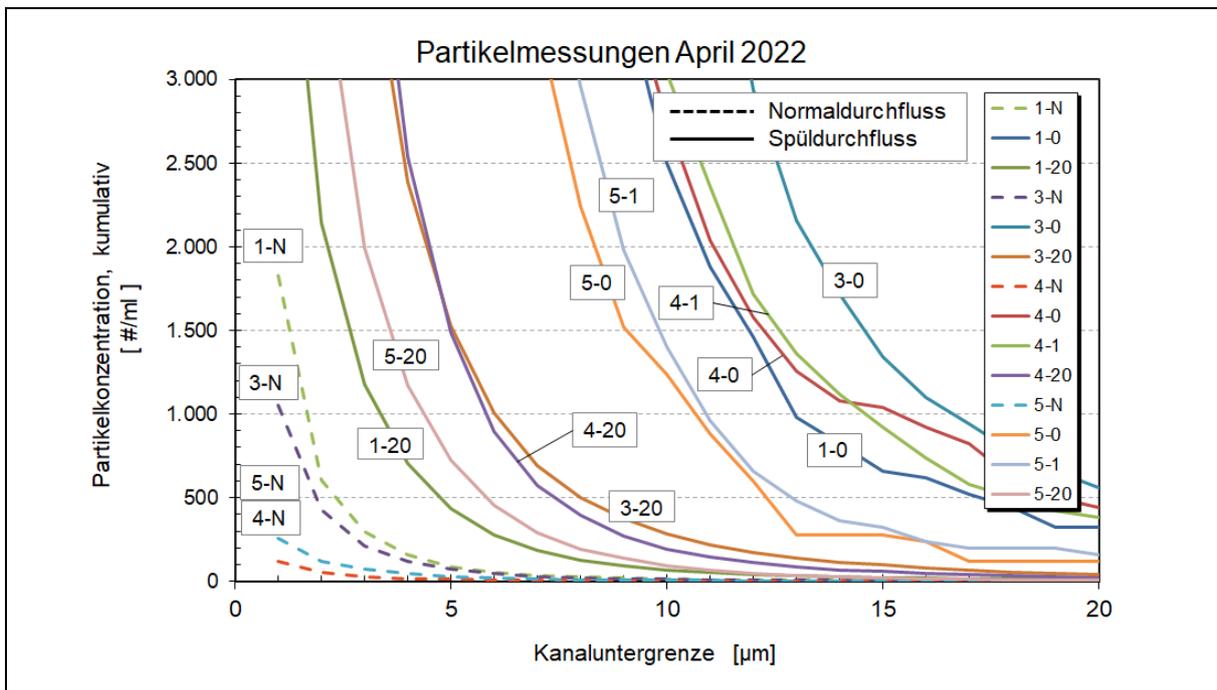
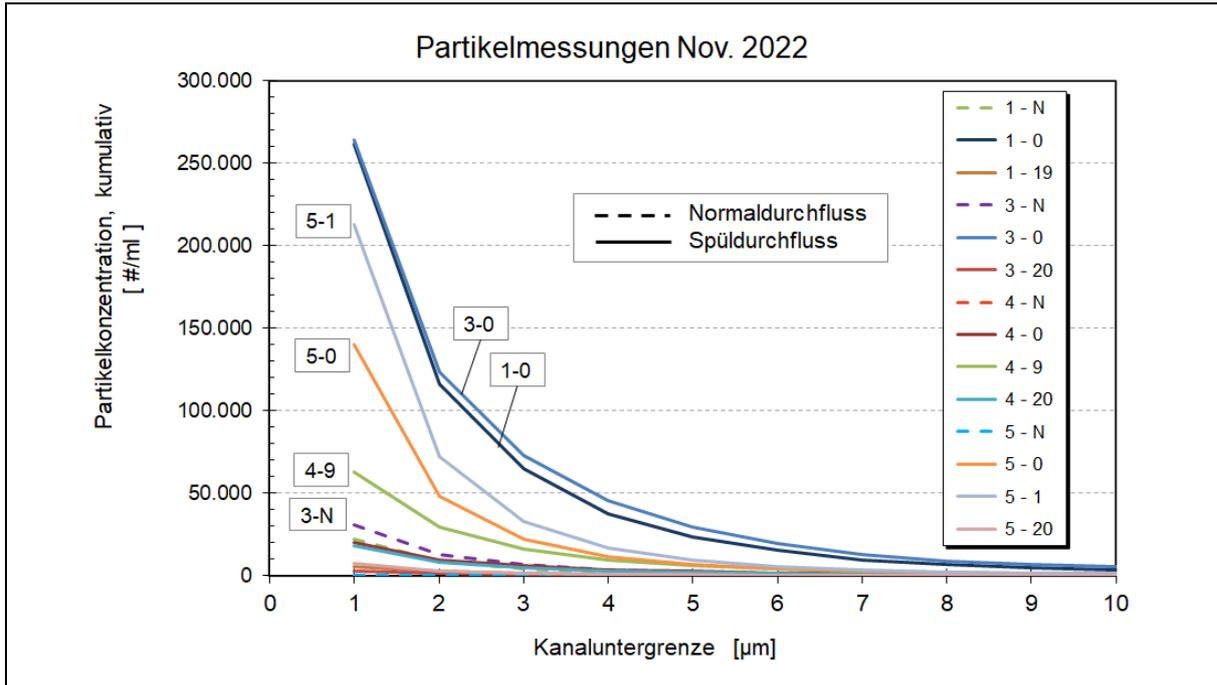
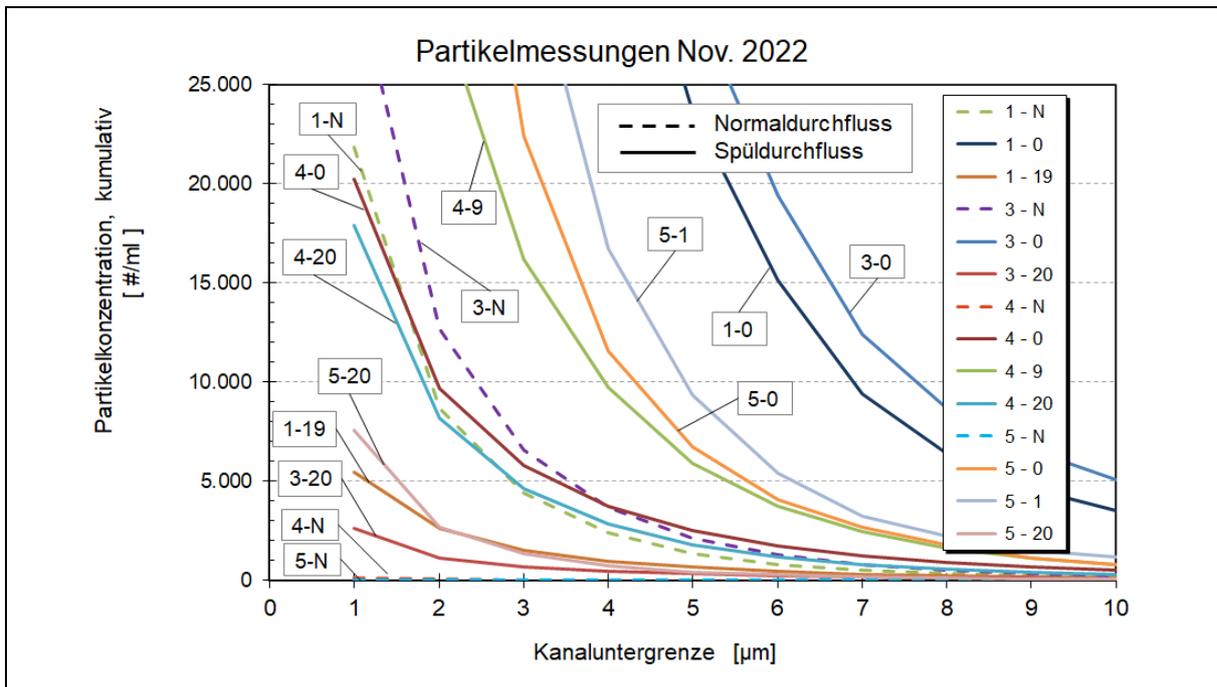
Für die Beprobungen im Jahr 2022 lässt sich folgendes zusammenfassen: Im April 2022 war die größte Partikelanzahl mit ca. 580.000 Stück pro Milliliter in der Probe 3-0 festzustellen, womit ein deutlicher Anstieg der Gesamtpartikelfracht an dieser PN-Stelle zu verzeichnen war. Auch die Probe 1-0 wies eine erhebliche Fracht von etwa 410.000 Stück pro Milliliter auf. Im November 2022 war die größte Partikelanzahl mit etwas mehr als 260.000 Stück pro Milliliter ebenfalls in der Probe 3-0 festzustellen, wobei die Fracht gegenüber der April-Beprobung auf weniger als die Hälfte der Partikelanzahl gesunken ist. Die Probe 1-0 wies gleichermaßen hohe Frachten auf (ca. 260.000 Stück pro Milliliter). Die Probe 5-1 folgte mit einer Partikelanzahl von 213.000 Stück pro Milliliter. Die PN-Stelle 4 (Oderstraße, Ecke Grüner Weg) zeigte die geringste Partikelkonzentration im Vergleich zu den anderen PN-Stellen, jedoch war im Verlauf der Spülaktion hier – im Gegensatz zu den stetig abfallenden Werten bei den anderen Probenreihen – ein Maximum in der Probe 4-9 (nach 27 Minuten Spüldauer) zu verzeichnen.

Abbildung 29: Partikelgrößenverteilung, Gesamtdarstellung, April 2022

Abbildung 30: Partikelgrößenverteilung, Ausschnittdarstellung, April 2022

Abbildung 31: Partikelgrößenverteilung, Gesamtdarstellung, November 2022

Abbildung 32: Partikelgrößenverteilung, Ausschnittdarstellung, November 2022
